# Tilstandsrapport

Enebolig m/ utleiedel

Lagmannsgata 1, 8656 MOSJØEN

Befaringsdato: 10.07.2025

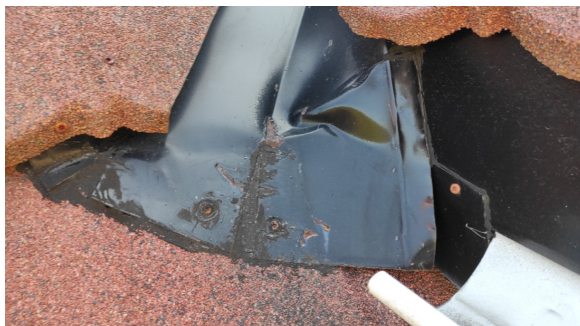
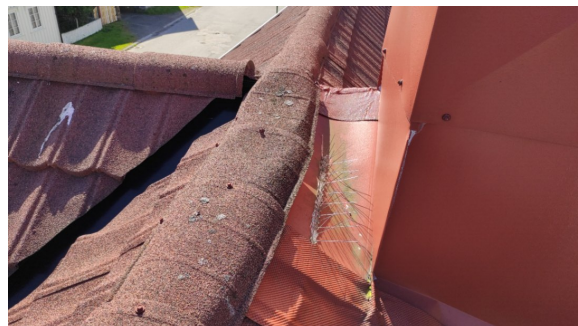
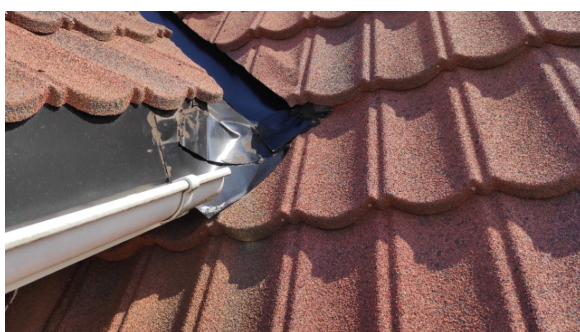
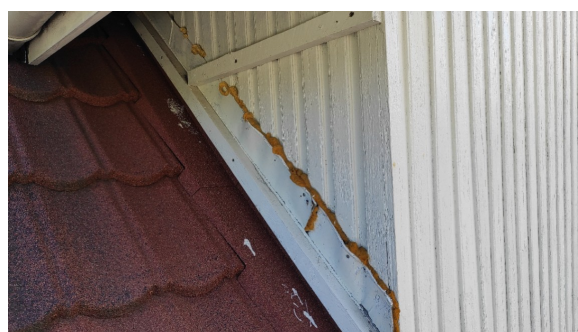
## TG 2 Nedløp og beslag

Det er noe rustdannelser på beslag over tilbygde del.  
Det er ufagmessig utførelse av tettingen rundt pipen, og vindskibeslag.

Utskiftning av beslag på tilbygde del bør påregnes.  
Utbedring av beslagsløsninger bør utføres for å forlenge levetiden.

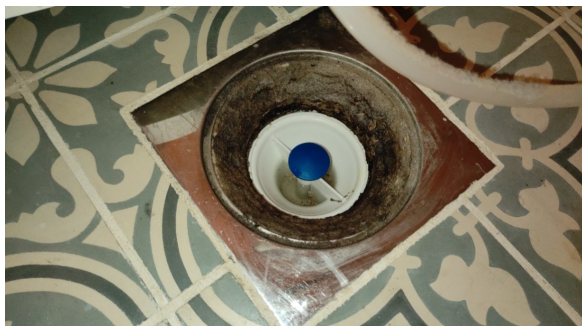
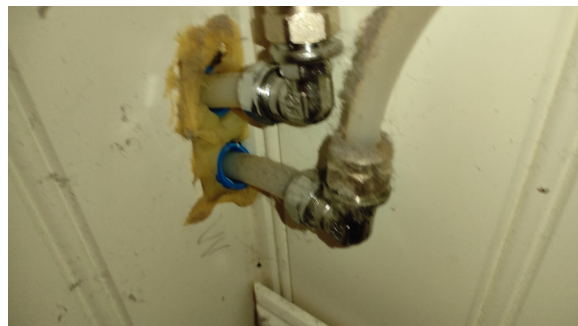
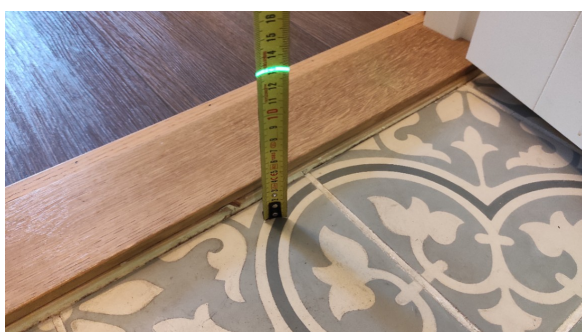
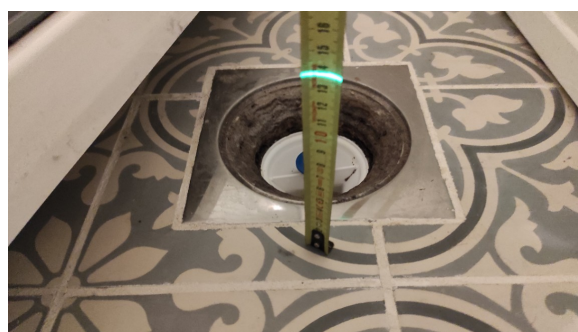
### Tilliggende konstruksjoner våtrom

Det ble og utført fuktsøk på gulvet i området rundt sluken, og det ble ikke registrert forhøyede fuktverdier.

Ved eventuell lekkasje vil det oppstå synlige fuktskader på våtrommet ettersom våtrommet ikke har tettesjikt på vegger.

Våtrommet må renoveres. Alle forhold med tettesjikt, våtsone, sluk m.m. må dokumenteres.

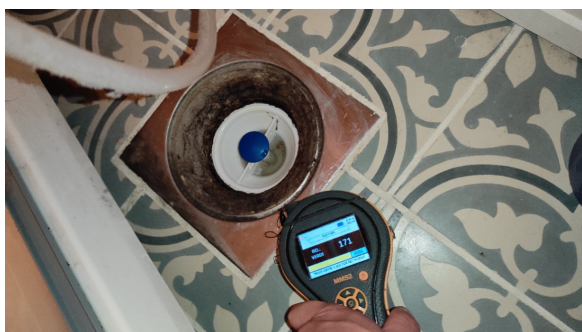
### Generell

- Dersom våtromsplatene ikke er montert fagmessig, kan dette medføre utettheter som øker risikoen for fuktnitrenghet bak platene. Over tid kan dette føre til oppfukning av tilstøtende konstruksjoner, noe som kan resultere i råteskader, muggvekst og eventuelle lekkasjer.

For å få tilstandsgrad 0 eller 1 må det monteres bunnlist og tilhørende fugemasse. Det vil imidlertid sjelden være økonomisk rasjonelt som et enkeltstående tiltak på en bolig som dette. Dersom badet en gang skal renoveres, påse at våtromsplater blir montert etter leverandørs leggeanvisning. Det anbefales å montere dusjkabinett.

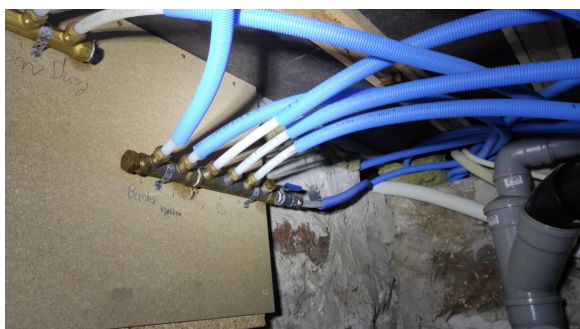
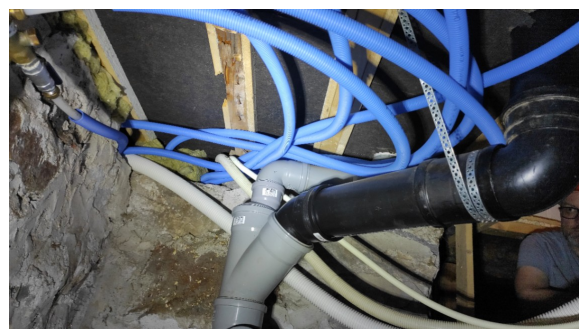
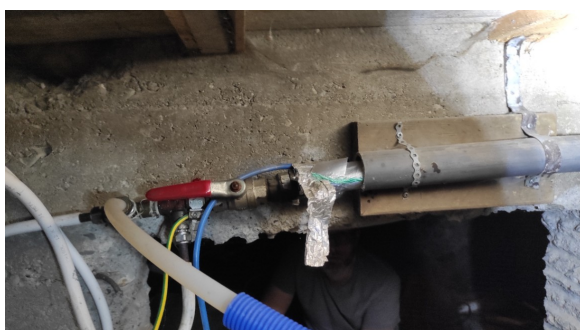
### Avløpsrør

Det er avløpsrør av plast.

- I forbindelse med oppgradering av våtrom vil det være naturlig med utskiftning av rør.
- Eldre avløpsrør har blant annet større sannsynlighet for lekkasjer, noe som kan føre til omfattende og kostbare vannskader i boliger.
- Skal avviket lukkes, må løsning på lufting av kloakk etableres.

Hver bygning skal ha minst én lufterledning ført til det fri, med mindre det dokumenteres at avløpet kan fungere tilfredsstillende ved bruk av annen løsning.
