Lagmannsgata 1, 8656 MOSJØEN

**Sjarmerende og innbydende bolig  
med varm atmosfære- Garasje  
med mancave**

Befaringsdato: 10.07.2025

Rapportdato: 21.08.2025

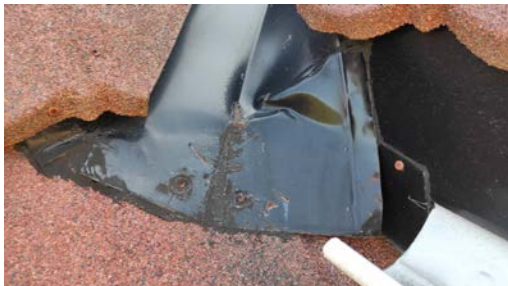
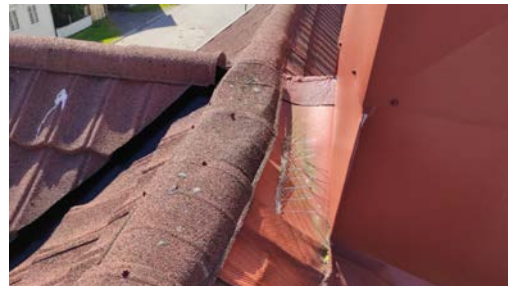
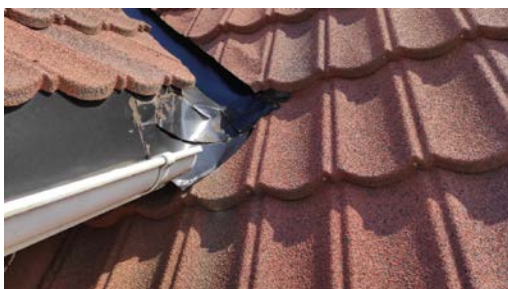
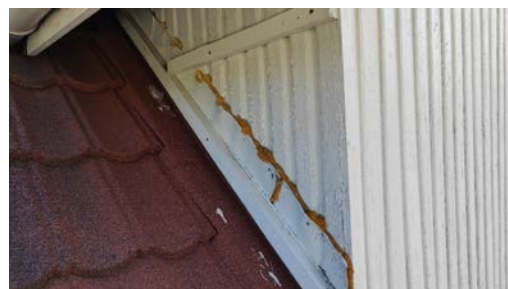
## TG 2 Nedløp og beslag

Renner og nedløp av plast og metall.  
Fastmontert takstige til pipen.  
Pipen er tekket med heldekkende beslag med bue.

Det er noe rustdannelser på beslag over tilbygde del.  
Det er ufagmessig utførelse av tettingen rundt pipen, og vindskibeslag.

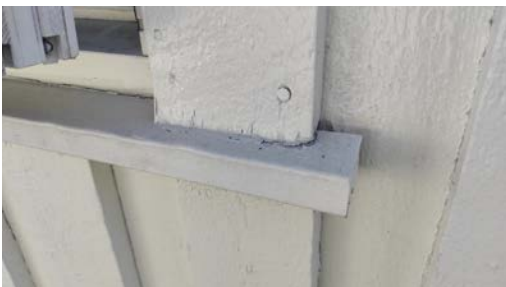
## TG 2 Dører

Det er skader på pakningen til terrassedøren.

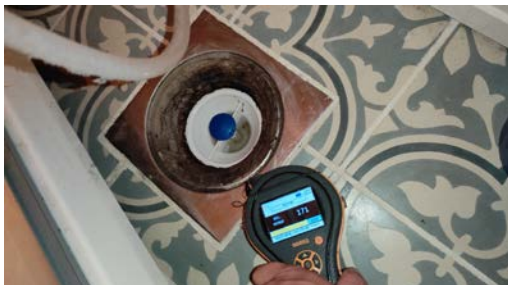
## 1. ETASJE (UTLEIEDEL) > BAD/VASKEROM

• Dersom våtromsplatene ikke er montert fagmessig, kan dette medføre utettheter som øker risikoen for fuktinntrengning bak platene. Over tid kan dette føre til oppfukning av tilstøtende konstruksjoner, noe som kan resultere i råteskader, muggvekst og eventuelle lekkasjer.

For å få tilstandsgrad 0 eller 1 må det monteres bunnlist og tilhørende fugemasse. Det vil imidlertid sjelden være økonomisk rasjonelt som et enkeltstående tiltak på en bolig som dette. Dersom badet en gang skal renoveres, påse at våtromsplater blir montert etter leverandørs leggeanvisning. Det anbefales å montere dusjkabinett.

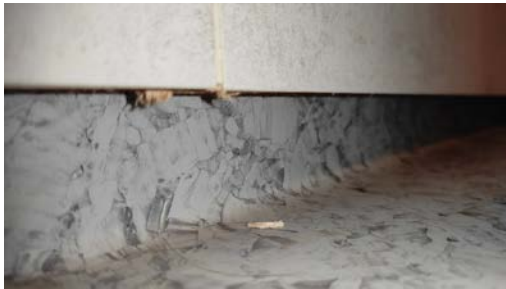
### TG 2 Overflater Gulv

- Det er påvist avvik i fallforhold til sluk i forhold til krav i forskrift på byggetidspunktet.

- Til tross for avviket i fall/høydeforskjell til sluk, vil gulvet fortsatt kunne lede vann mot sluket, men med redusert effektivitet. Dette kan potensielt øke risikoen for vannansamling i enkelte områder av badet.

Vær oppmerksom ved bruk. For å få tilstandsgrad 0 eller 1 må gulvet bygges med riktig fall til sluk. Det vil imidlertid sjelden være økonomisk rasjonelt som et enkeltstående tiltak. Ved en eventuell renovering, påse at badet bygges med tilfredsstillende fall til sluk.

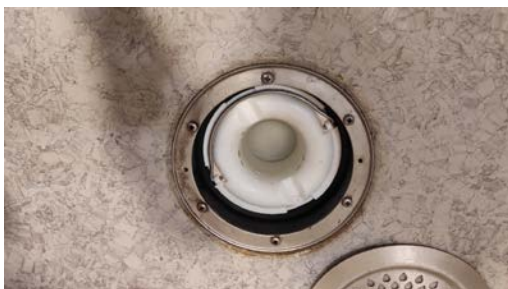
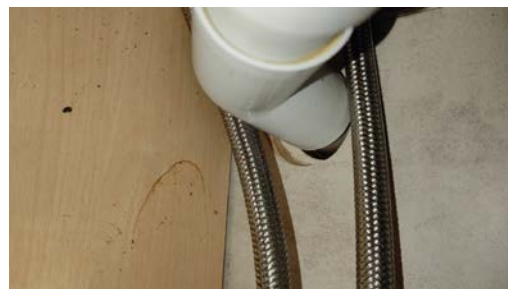
### TG 2 Sanitærutstyr og innredning

- Det er ikke påvist tilfredsstillende løsning for å synliggjøre lekkasje fra innebygget sisterner.
