Tilstandsrapport

Boligbygg med flere boenheter

Bedehusvegen 22B , 4120 TAU

Befaringsdato: 20.05.2026

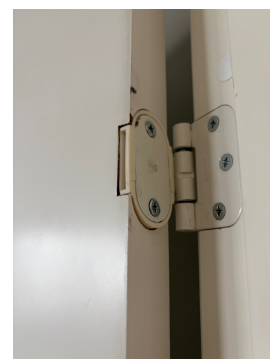
Dør til hovedsoverom tar noe i karm ved bruk og har behov for justering. Det fremstår som øverste hengsel er løst eller har redusert innfesting.

Dør til hovedsoverom tar i karm og har behov for justering. Øverste hengsel fremstår som løst.

Det anbefales justering av dør og kontroll/etterstramming av hengsel for å sikre tilfredsstillende funksjon.

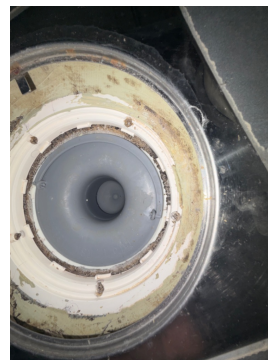
Badet har plastsluk og membranløsning med ukjent utførelse og oppbygning, da konstruksjonen er skjult og ikke tilgjengelig for nærmere kontroll ved befaringstidspunktet. Det er synlig membran ført ned i sluk med montert klemring, noe som indikerer etablert tettesjikt ved slukområdet.

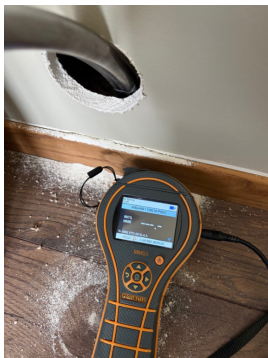
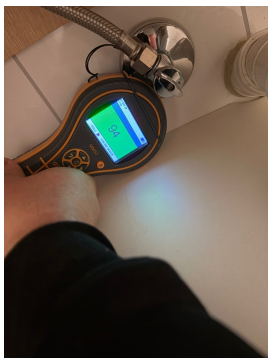
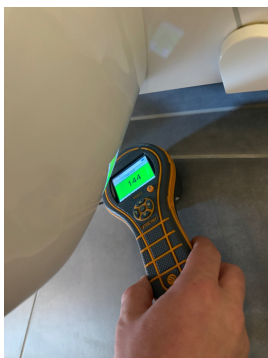
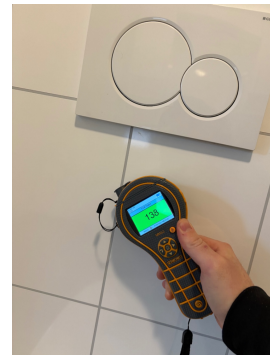
Det ble foretatt hulltaking fra tilstøtende soverom mot vegg ved toalett og dusjsone. Det ble ikke registrert forhøyede fuktverdier eller tegn til fukt i konstruksjonen ved kontrollen på befaringsdagen.

Det ble også foretatt fuktsøk på utsatte områder på badet uten registrering av unormale utslag.

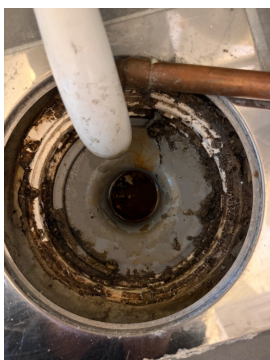
Vaskerommet er utstyrt med plastsluk. Det er registrert synlig membran/mansjett ved slukåpning, noe som indikerer etablert tettesjikt rundt sluket. Membranens øvrige utførelse og oppbygning er ikke kjent, da konstruksjonen er skjult og ikke tilgjengelig for nærmere kontroll ved befaringstidspunktet.

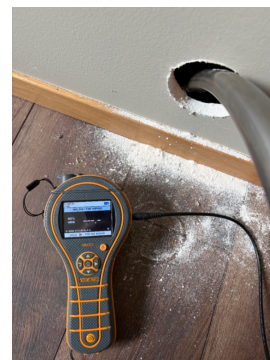
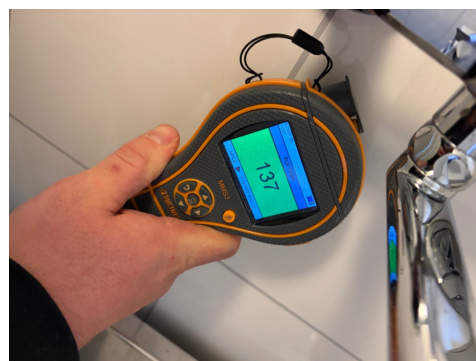
Det ble foretatt hulltaking fra tilstøtende soverom mot vegg ved skyllekum og varmtvannstank. Det ble ikke registrert forhøyede fuktverdier eller tegn til fukt i konstruksjonen ved kontrollen på befaringsdagen.

Det ble også foretatt fuktsøk på utsatte områder på vaskerommet uten registrering av unormale utslag.

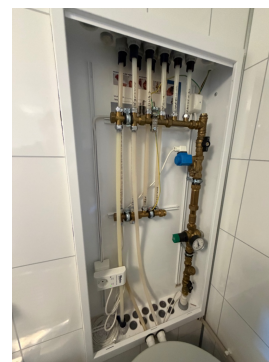
Boligen har rør-i-rør-system for vannledninger. Rør-i-rør-systemet ble besiktiget i rørskap på befaringsdagen uten registrering av synlige avvik eller lekkasjer ved tilgjengelige deler av anlegget.

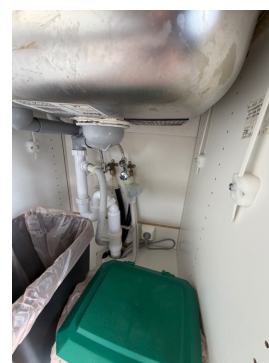
Boligen har avløpsrør i plast. Synlige deler av avløpsanlegget ble visuelt kontrollert på befaringsdagen uten registrering av synlige lekkasjer eller unormale forhold ved tilgjengelige deler av anlegget.
