# Tilstandsrapport

Boligbygg med flere boenheter

Fjellvikveien 1 B, 3280 TJODALYNG

Befaringsdato: 01.04.2025

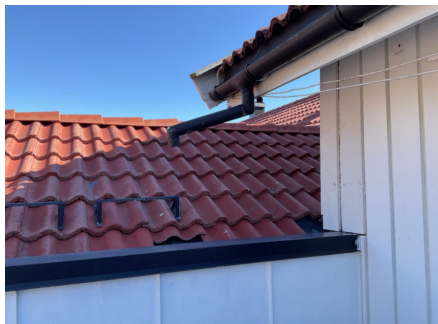
Takvann fra nabo som føres ned i boligens nedløp

Nabo sitt takvann bør skilles fra boligens nedløp.

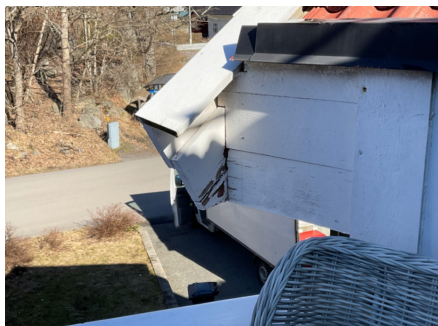
Vindskie med begynnende råte.

Vindskier og bygningsdeler med begynnende råte bør skigyes ut.

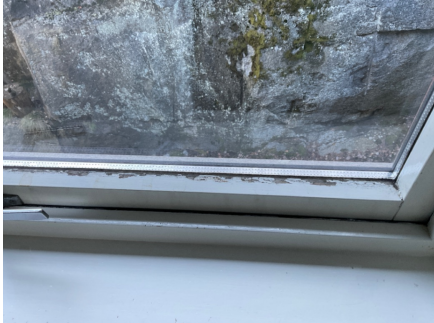
Vindu med malingsflass.

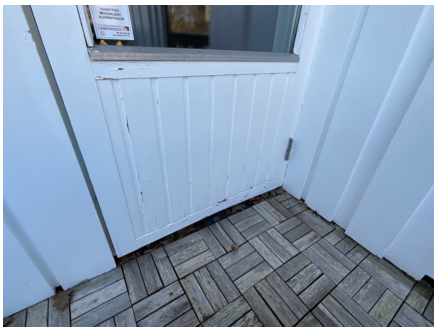
Terrassedør i stue med alderslitasje.

Behov for fremtidige utskiftninger bør påregnes.

Med et aktivt og godt vedlikehold kan levetiden forlenges noe.

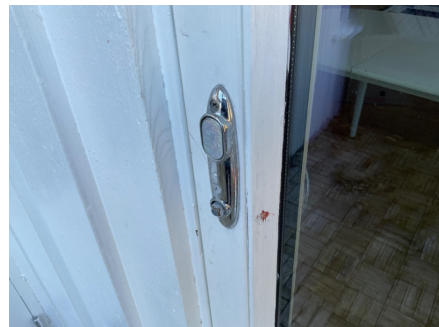
Ødelagt dørvrider.

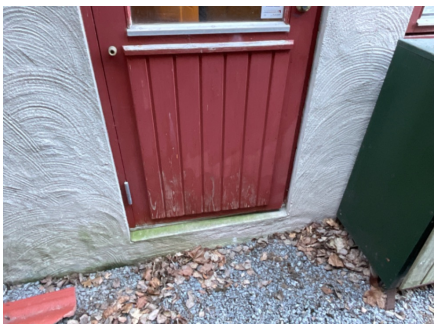
Terrassedør i kjeller med alderslitasje.

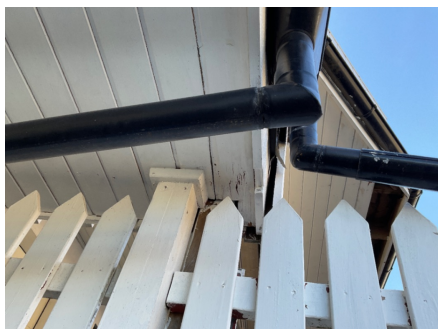
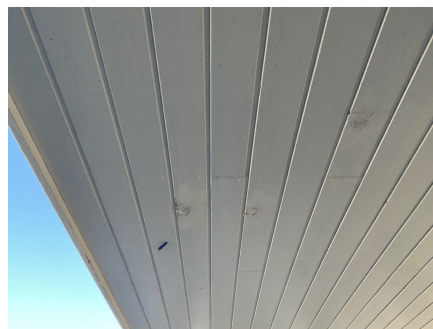
Det er noe tegn til fuktskjolder i tak under terrasse.

Årsak til fuktskjolder er ikke kjent. Det kan ikke utelukkes at det kan skyldes fukt i gulv på terrasse.

Skjolder i undertak

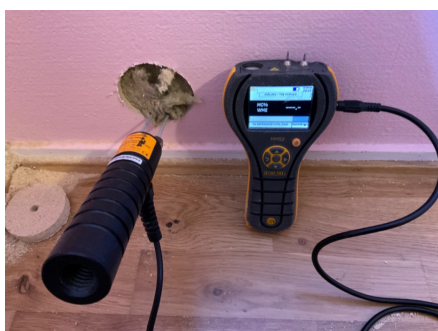
Det er foretatt hulltaking og fuktmåling i tilliggende konstruksjon til våtrommet uten at det ble påvist fukt inne i konstruksjonen. Hulltaking er foretatt på en tilfeldig valgt plass. Det kan ikke gies noen uforbeholden garanti for øvrige vegger i rommet.

Fuktmåling i vegg ved hulltaking.

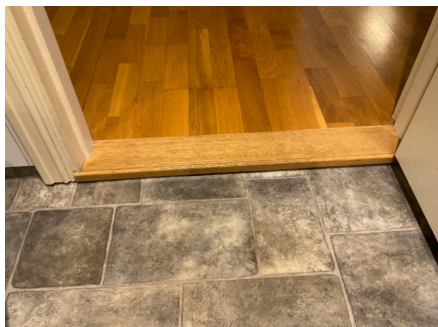
Oppkalt ved dørterskel.

Våtrommet fungerer med avviket men er ikke i hht. dagens krav..

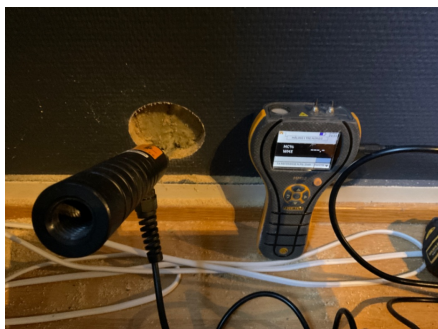
Det er foretatt hulltaking og fuktmåling i tilliggende konstruksjon til våtrommet uten at det ble påvist fukt inne i konstruksjonen. Hulltaking er foretatt på en tilfeldig valgt plass. Det kan ikke gies noen uforbeholden garanti for øvrige vegger i rommet.

Fuktmåling i vegg.

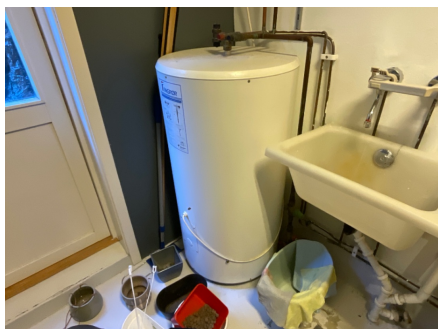
- Det er ikke behov for utbedringstiltak siden tanken fungerer i dag, men ut ifra alder kan skader plutselig oppstå på eldre tanker.

200L VV bereder

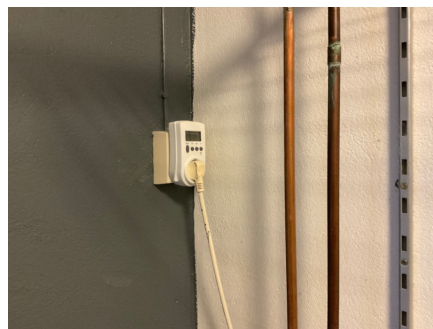
Støpsel til VV bereder

- Det bør etableres tilfredsstillende el-tilkobling etter gjeldende forskrift.

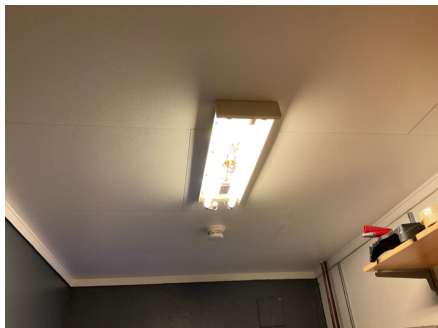
Armatur mangler skjerm

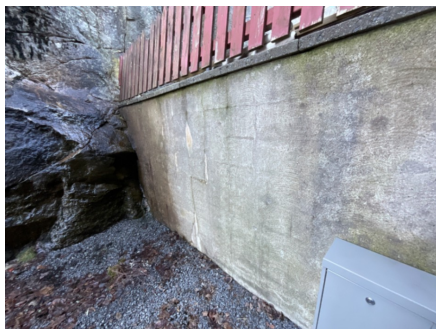
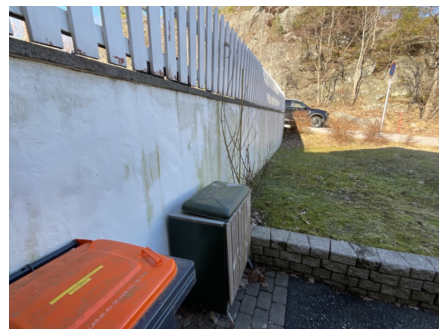
Støttemurene har noe riss og sprekker.

Støttemur.

Støttemurene bør vaskes og males.

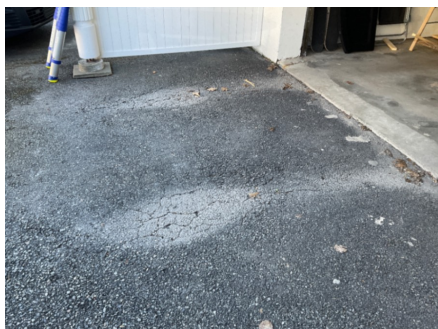
Ujevnhetene skyldes kjøring med bil på asfalt.

Ujevnheter i asfalt
