# Tilstandsrapport

Butikk/forretningsbygning med 3 leiligheter

Kongens gate 17, 7715 STEINKJER

Befaringsdato: 02.03.2026

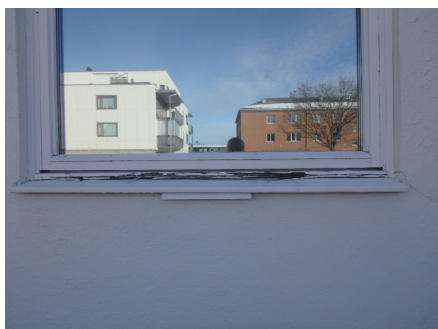
## ! TG 2 Vinduer 301

Det er etablert takvinduer og vinduer med 2 lags glass.

- Det er påvist tegn på innvendig kondensering av enkelte vindusglass.
- Karmene i vinduer er slitte og det er sprekker i treverket.
- Det er avvik:

- Det bør gjøres tiltak for å bedre ventilering av rommet.
- Tiltak:
- Kondensering på enkelte glass har medført fuktskader i treverk som kan medføre utskiftningsbehov av enkelte vinduer.
