Tilstandsrapport

📍 Trippestadlia 9 B, 1812 ASKIM

Befaringsdato: 08.01.2025

Autorisert foretak: Moen Takst AS

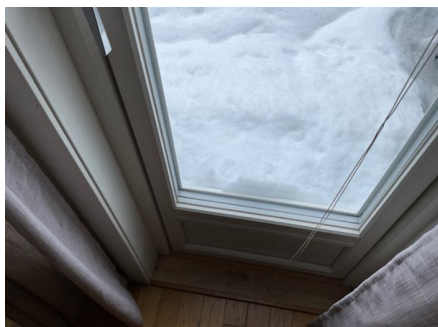
TG IU Balkonger, terrasser og rom under balkonger

Vurdering av avvik:

- Balkonger/terrasse er snødekt og derfor ikke nærmere vurdert.
- Ikke tilgang ut til terrasse på befaringsdagen. Dør var innsnødd, og terrassen kunne ikke inspiseres i sin helhet.

- Det bør foretas nærmere undersøkelser av balkong/terrasser når den er snøfri.

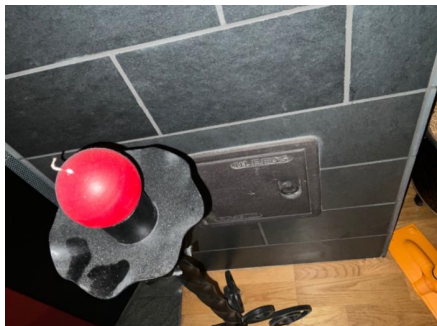
TG 2 Pipe og ildsted

- Det anbefales å montere ildfast plate under luker på pipe.
 - Tidspunkt for piperehabilitering nærmer seg.
- En ildfast plate under luke, eller sotlukestein bør monteres for å sikre brannsikkerheten og lukke avviket. Uten tiltak kan gnister eller varm aske føre til brannfare i omkringliggende materialer.
- Pipen har passert mer enn halvparten av forventet levetid, med økt risiko for slitasje. En grundigere vurdering anbefales for å sikre forsvarlig bruk og vurdere behov for rehabilitering.

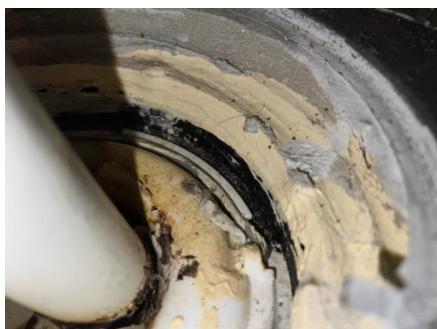
- Det er påvist at høydeforskjell fra topp slukrist til gulv/synlig topp membran ved dørterskel er mindre enn 25 mm.
- Det er påvist avvik i fallforhold til sluk i forhold til krav i forskrift på byggetidspunktet.

- Det foreligger ingen dokumentasjon for våtrommet. Dette gjør det vanskelig å verifisere om våtrommet er bygget i henhold til gjeldende forskrifter og standarder, samt om nødvendige fuksikringstiltak er på plass. Mangelen på dokumentasjon kan også skape usikkerhet rundt kvaliteten på utførelsen.

- Våtrommet kan fungere som det er, men utbedring er nødvendig for å lukke avviket. Det anbefales å rette opp fall mot sluk ved renovering. Ved lekkasjer kan sluket ha begrenset kapasitet, noe som kan føre til vannskader i tilstøtende rom.

- Badet kan fungere med avviket, men jevnlig rensing av sluket er nødvendig for å redusere risikoen for lekkasjer. Feil i tetting rundt sluket er den største årsaken til lekkasjer fra bad. Det er derfor viktig at ikke vannet blir stående over vannlåsen i sluket. For å lukke avviket kreves dokumentasjon på utførelsen eller utbedring av tettesjiktet. Utbedring av tettesjikt vil sjelden være økonomisk rasjonelt som enkeltstående tiltak og bør vurderes i forbindelse med en større renovering.

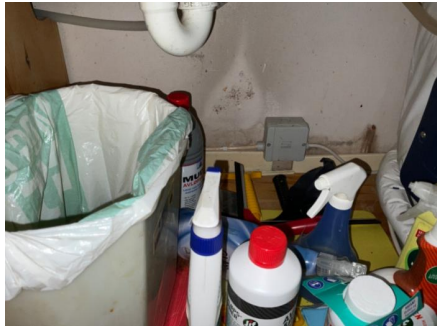
- Det er påvist at overflater har noe skader.

- Innredningen har stedvis slitasje og bærer preg av elde, ellers påvist fuktskjolder på overflater bak kjøkkenvasken. Ikke fuktig på befaringsdagen.

Kjøkkeninnredningen har slitasje, men fungerer fortsatt. På sikt kan utskifting av enkelte deler bli nødvendig for å opprettholde funksjon. Uten tiltak kan slitasjen forverres og påvirke både funksjon og utseende.
