# Wergelandsvegen 8 7500 STJØRDAL

## Tilstandsrapport Eierskifte

Boligtype: Leilighet

Byggeår: 2006

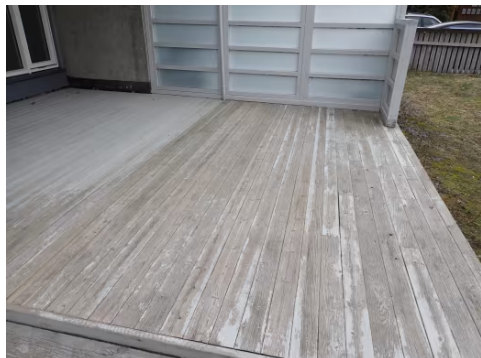
| Terrasse utført med impregneret spaltegulv. | |
| <b>Oppsummering av balkong, terrasse, platting</b> | <b>TG-1</b> |
| Terrasse har behov for overflatebehandling | |

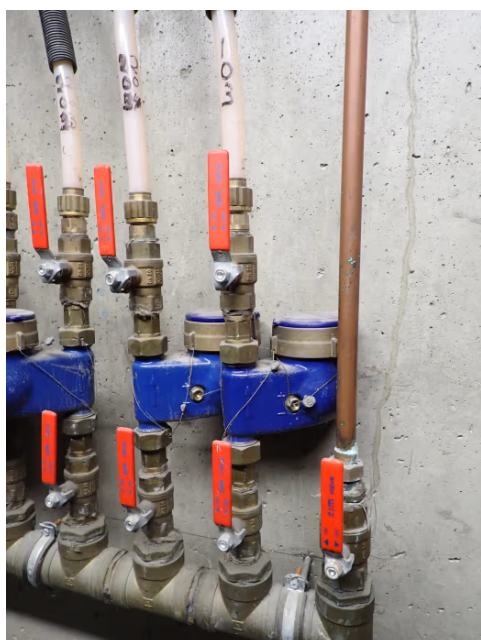
Stoppekrane i kjeller i fellesareal.

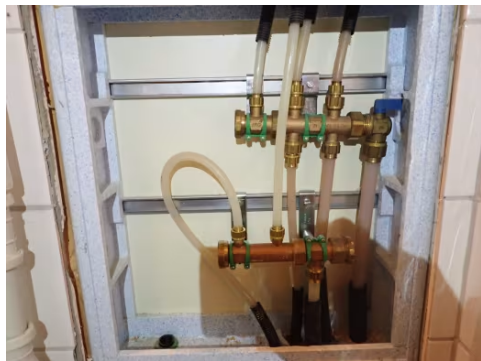
Rørskap med stoppekrane på bad.

Fordelerskap er plassert på bad.  
Stoppekrane er plassert i rørskap på bad og i fellesareal i kjeller  
Stoppekrane i rørskap er funksjonskontrollert og fungerte som tiltenkt.

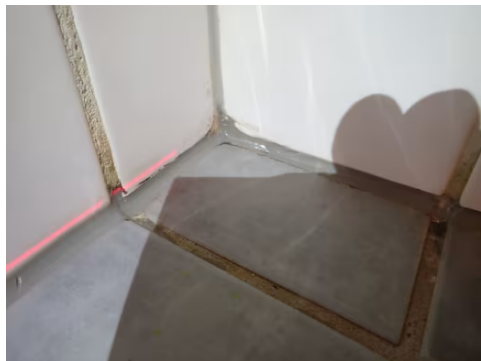
Utført etterfuging i dusjhjørnet, misfarging i eldre fuger.

Det registreres misfarging av silikonfuger i dusjhjørnet.  
Generelt slitte flisefuger.

Bruk av svaber på gulv er påregnelig etter dusjing.

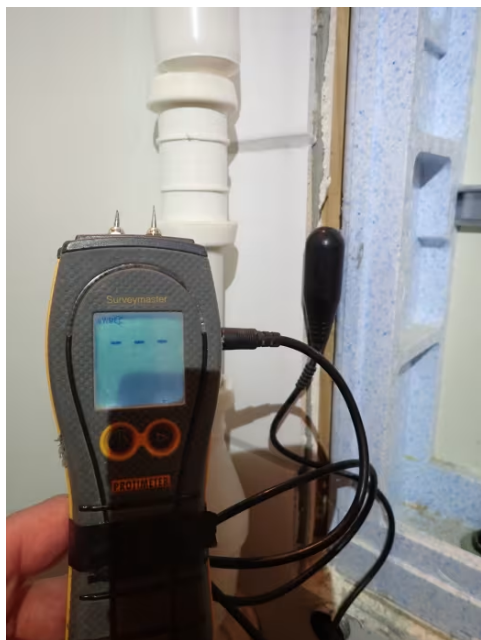
Fuktmåling i treverk i vegg ved rørskap viser ingen tegn til fukt i konstruksjonen.

| Det er foretatt fuktkontroll i veggkonstruksjon ved rørskap. Undersøkelsen viser ingen tegn til skader eller fukt i konstruksjonen. | |
