# Ole Vigs gate 32E 0366 OSLO

## Tilstandsrapport Eierskifte

Boligtype: Selveierleilighet

Byggeår: 1928

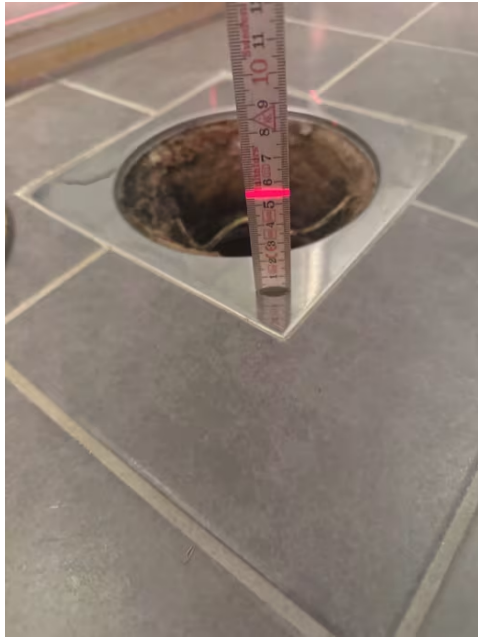
Sluk i bad.

Er det påvist avvik i krav om høydeforskjell på tettesjikt/fall til sluk?

Er det registrert riss, sprekker i fuger, bom (hulrom) under flis?

Det registreres riss / sprekker i flisfuger på vegg i dusjsone.

Våtrommet fungerer med dagens tilstand i det daglige, men på grunn av påviste forhold bør det brukes med forsiktighet. Skadepotensialet er først og fremst ved eventuell lekkasje. Som en sikkerhet kan det vurderes lekkasjestopper i rommet (endrer ikke tilstandsgrad).

Det synes ikke økonomisk fornuftig med lokal utbedring av skaden. Jevnlig tilsyn med situasjonen anbefales. Det er usikker fremtidig funksjon.
