# Tilstandsrapport

112 - Enebolig m/hybel/sokkelleil.

Damberget 13 A, 8907 BRØNNØYSUND

Befaringsdato: 05.06.2025

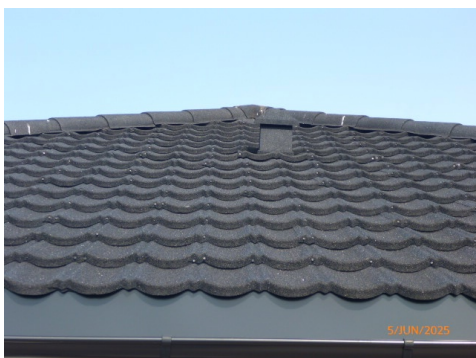
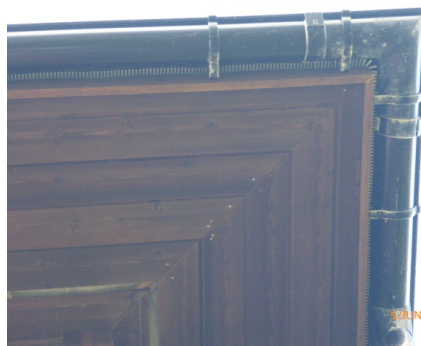
### ! TG 2 Vindskier vest

*Punktet må sees i sammenheng med Takkonstruksjon/Loft*

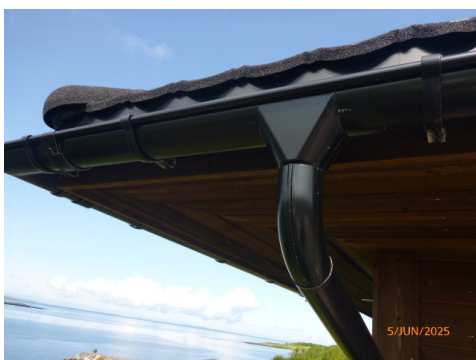
## ! TG 2 Taknedløp

Taknedløp i metall ført ned til grunn ved ringmurene.

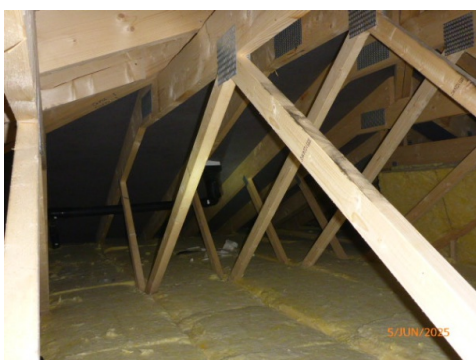
## TG 2 Undertak, gjennomføringer.

Vurder beslag eller etterspør dokumentasjon på valgte løsning.

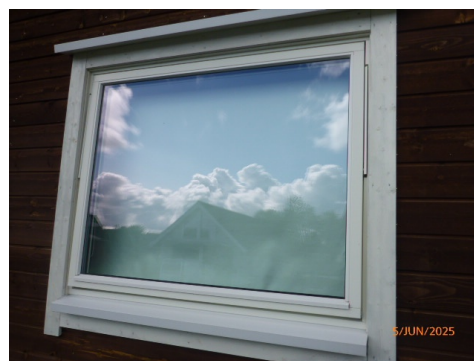
## TG 2 Omramming vinuer

Påfør toppstrøk.

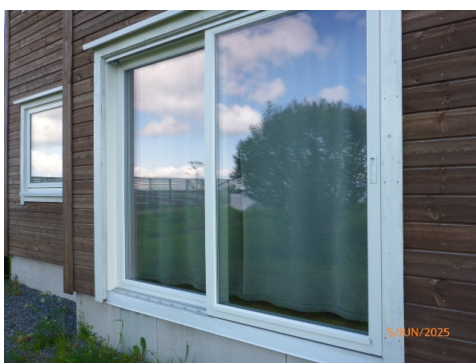
## TG 2 Omramming dører

Omramming rundt dører er av tre.

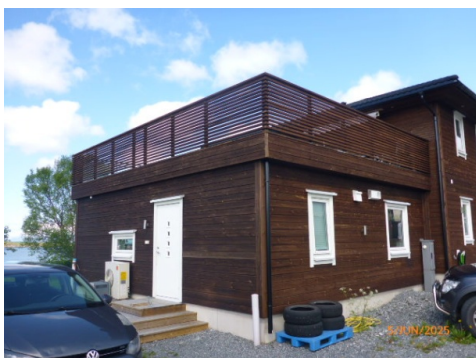
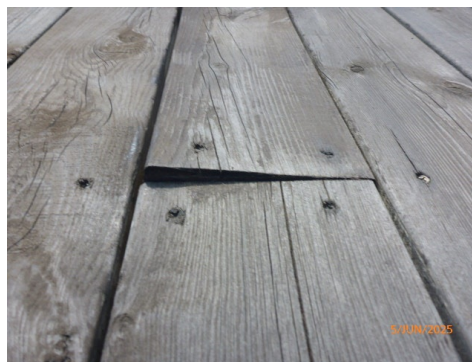
## ! TG 2 Utvendige trapper

Adkomst til leilighet og til terreng fra stue 1.et for hovedboenheten.

Bygge trappe med rekkverk og nødvendige arealer foran dør i vest.  
Det anbefales håndlist på vegg for trinn til leiligheten.

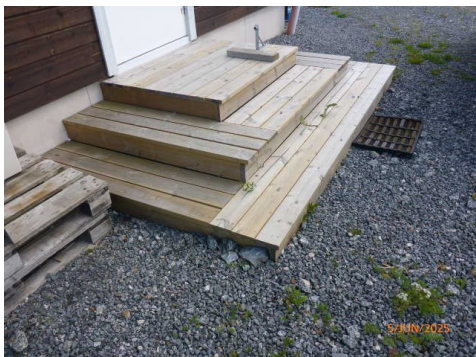
## ! TG 2 Utvendig adkomst 1.et

Strekkmetallrampe og areal foran inngangsdør. Deler av platt er opplagret på paller. Mulig denne installasjonen tilhører hjelpemiddelsentralen. Må undersøkes nærmere.

Bygge trapp og dekke ved hovedinngang.

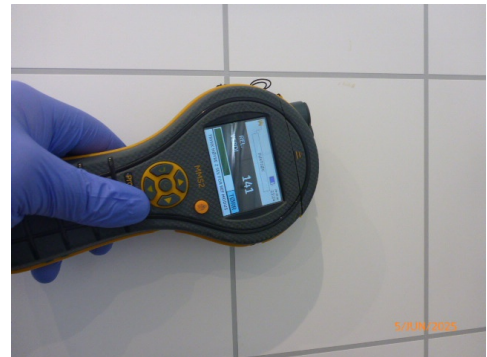
141 utenfor dusj

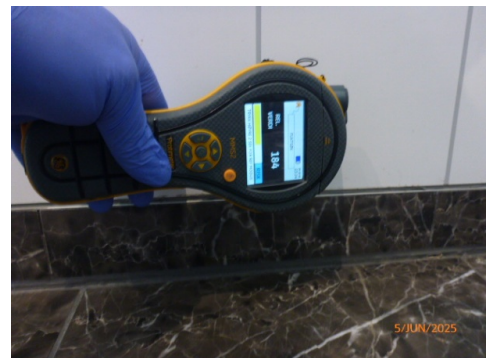
184 i dusj nede på plater ved sokellist.

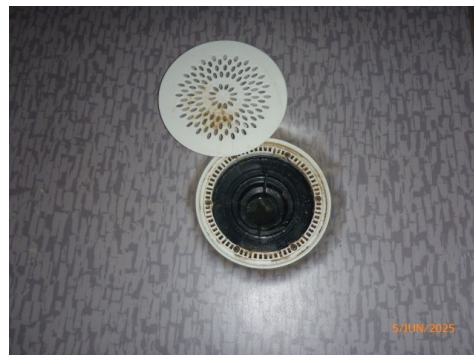
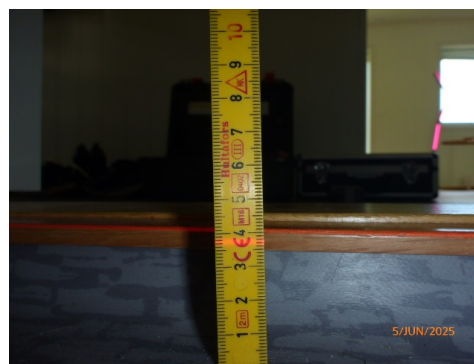
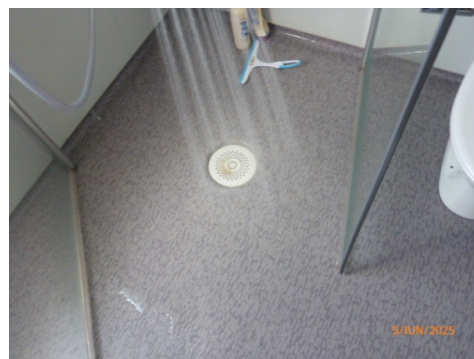
### TG 2 Overflater Gulv

- Det er påvist avvik i krav til høydeforskjell/fall-løsning på våtrommet. Det er ca. 12mm fra belegg ved terskel til belegg på gulvkant ved den nedsenkede sluken. Fra vegg mot sluk er det bra fall, fra sluk til 80 cm ut på gulvet, er det tilnærmet flatt. Det benyttes svaber for å få alt bruksvann ned i sluket etter dusjing.

- Til tross for avviket i fall/høydeforskjell til sluk, vil gulvet fortsatt kunne lede vann mot sluket, men med redusert effektivitet. Dette kan potensielt øke risikoen for vannansamling i enkelte områder av badet. Det er god oppbrett ved dør, vann vil ikke renne ut av våtrommet så lenge sluket er tilgjengelig.

Vannet foran sluk renner ikke ned i sluk.

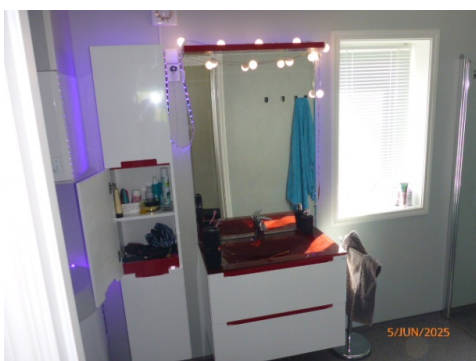
### ! TG 2 Lys over speil.

Skifte lys.

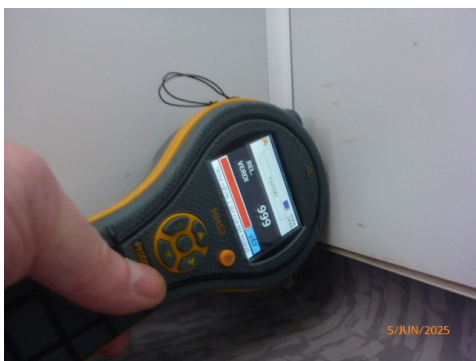
Ved fuktsøk på vegg inne i, og utenfor dusjnisen, er det registret store forskjeller i ledeevne som kan indikere fukt fra bruk i veggene på badet. Det er registret verdier fra 144 til 999.

999 nede på vegg i hjørnet inne i dusjnisen

Monter tett dusjkabinett for videre bruk. Det presiseres at denne anbefalingen ikke betyr at det ikke kan utelukkes avdekking fuktskader fra bruk ved kommende renovering.

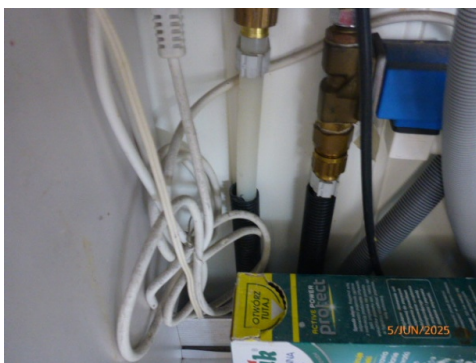
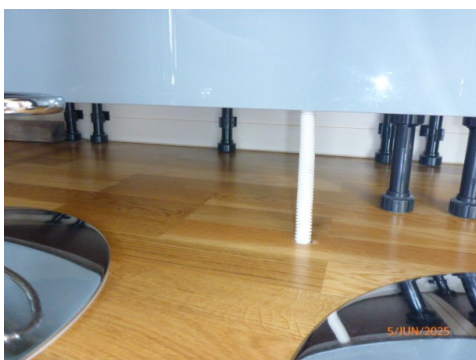
### ! TG 2 Platetopp og rør i underskap

Skade på platetopp. Ikke montert pakning/tetting på rør i rør i underskap.

Monter tetting/pakning på vannrør. Vurder platetopp. Montere sokler.

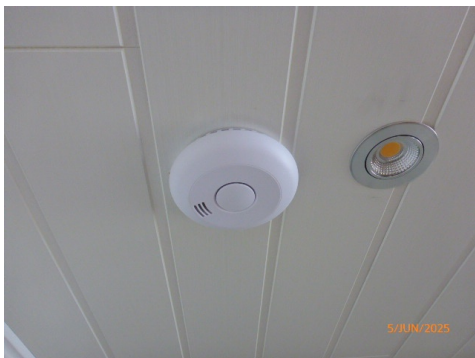
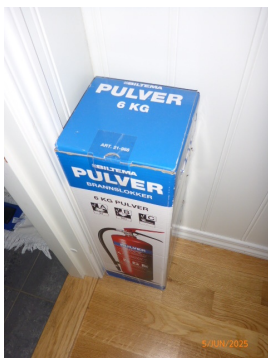
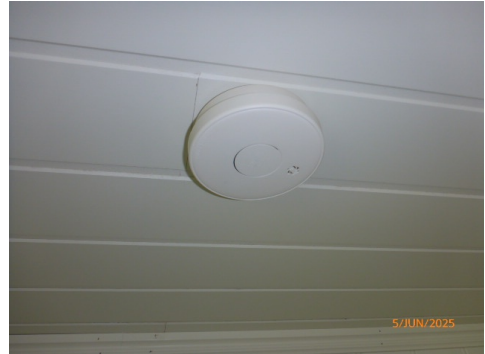
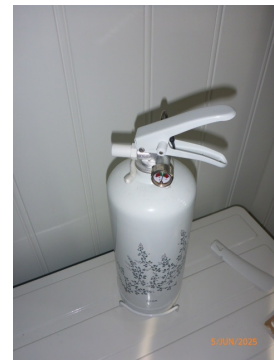
Det er røykvarslere og brannslukkingsapparat i hovedboenheten.  
Det er røykvarslere og brannslukkingsapparat i leiligheten.  
brannslukkingsapparatet her byttes før salg.

Dette byttes med nytt.

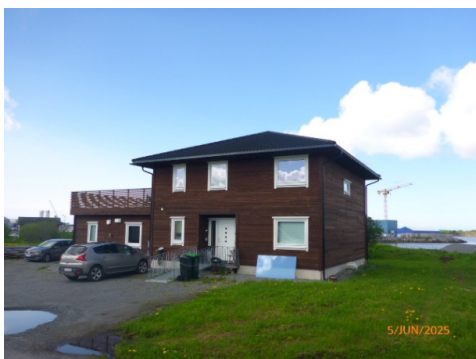
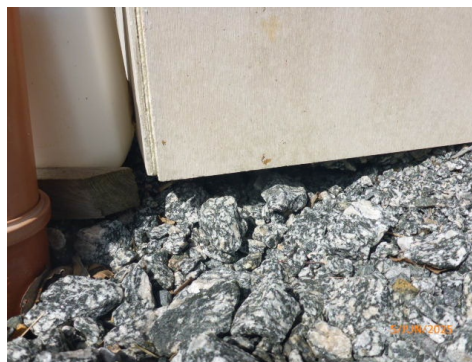
- Det er påvist dårlig fall eller flatt terreng inn mot grunnmur og dermed muligheter for større vannansamlinger.
- Det er avvik:
