# Tilstandsrapport

Enebolig

Tranevegen 34, 7340 OPPDAL

Befaringsdato: 16.01.2025

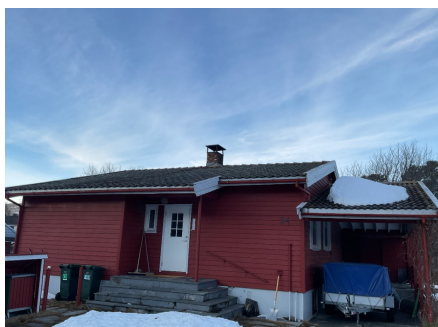
Mer enn halvparten av forventet brukstid er passert på taktekking og undertak. Ved visuell kontroll fra bakkenivå ble det ikke registrert skadet stein. Vindskibord har slitasje og stedvis råte.

- Overvåk tilstanden jevnlig. For å få tilstandsgrad 0 eller 1 må tekkingen skiftes ut, men tidspunktet for når dette er nødvendig er vanskelig å si noe om.

Utskifting av vindskibord og etablering av isbord må påregnes.

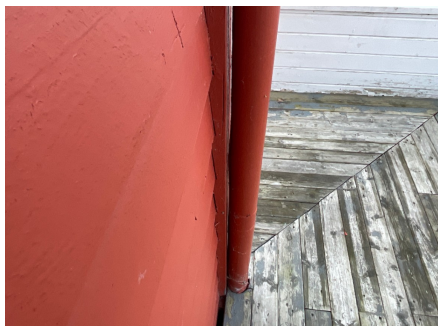
### Nedløp og beslag

- Det er ikke tilfredsstillende bortledning av vann fra taknedløp ved grunnmur.
- Det er avvik:

Taknedløp er avsluttet over terreng og fører til økt fuktbelastning mot grunnmuren. Det bemerkes frostspreng i enkelte nedløp. Det registreres tegn til rust på pipebeslag samt at takstige ikke er forskriftsmessig festet til tak. Renner og nedløp er ikke kontrollert med tanke på eventuelle lekkasjer da det var oppholdsvær på befaringsdagen.

- Det bør lages system for bortledning av vann fra taknedløp ved grunnmur.

Det bør lages system for bortledning av vann fra taknedløp ved grunnmur. Med tanke på alder på renner, nedløp og beslag må det kunne påregnes utskiftinger. Det anbefales utskifting av takstige som festes til tak i forhold til krav.

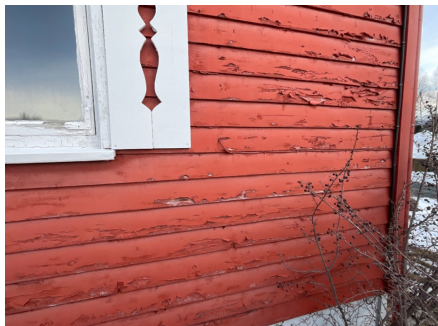
## TG 2 Veggkonstruksjon

Veggene har trekonstruksjon av ukjent utførelse. Fasade har liggende bordkledning.

- Det er ingen eller liten lufting i nedre kant av kledning mot grunnmur.
- Det er påvist spredte råteskader i bordkledningen.
- Det er værslitt/oppsprukket trevirke/trepaneler.

Trepanelet er generelt slitt og har spredte råteskader, da i hovedsak i forbindelse med trapp ved hovedinngang. Det er ikke etablert lufting i nedre kant av panelet mot grunnmur.

Det anbefales utskifting av slitt/råteskadet panel. Ved utskifting må det påses etablering av tilstrekkelig lufting bak panelet. Utvendig etterisolering bør da også vurderes med tanke på energisparing.

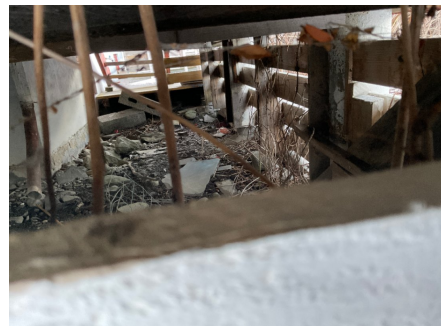
## **Terrasseplatt**

Det er etablert terrasseplatt mot sørvest. Terrasseplatten var snødekt på befaringsdagen og er derfor ikke vurdert.

- Det bør foretas nærmere undersøkelser av balkong/terrasser når den er snøfri.

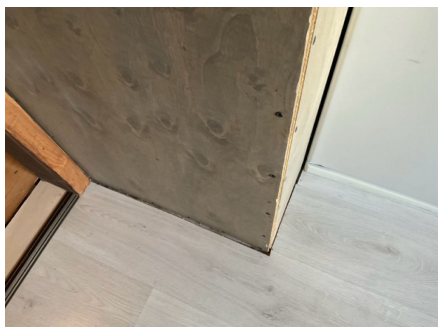
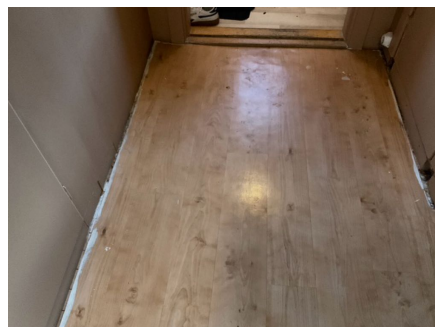
### Etasjeskille/gulv mot grunn

Etasjeskiller er av trebjelkelag.

- Det er målt høydeforskjell på mellom 15-30 mm gjennom hele rommet. Tilstandsgrad 2 gis med bakgrunn i standardens krav til godkjente måleavvik.

Det registreres stedvis noen skjevheter i gulv, og opp mot 30mm gjennom rommet i gang i 1. etasje. Enkelte skjevheter må påregnes i eldre bygninger da det ikke var samme krav til dimensjoner og horisontale avvik ved byggeåret.

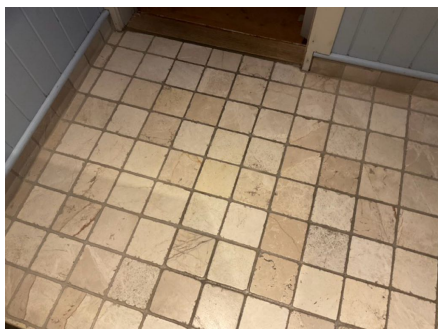
### TG 1 Sluk, membran og tettesjikt

Det er plastsluk og smøremembran med ukjent utførelse. Det var på befaringsdagen etablert dusjkabin på badet og sluket var vanskelig tilgjengelig. Dusjkabin er nå fjernet og ut i fra bilde tilsendt av eier ble det ikke registrert synlige avvik i forbindelse med sluket.

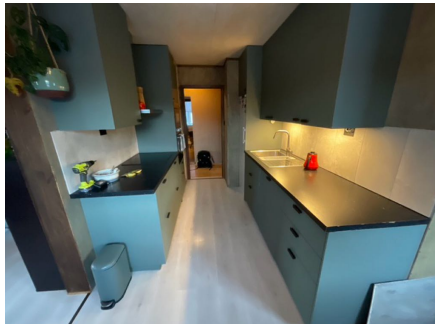
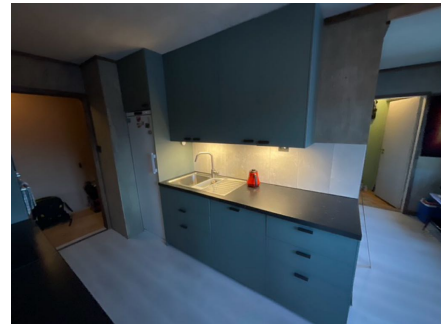
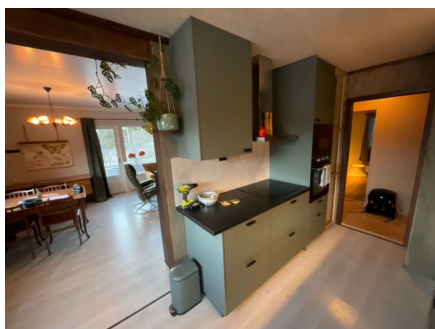
### Avtrekk

Avtrekk er ikke ført over tak men avsluttet på kaldloftet. Dette kan føre til kondensering og skader på kaldloft.

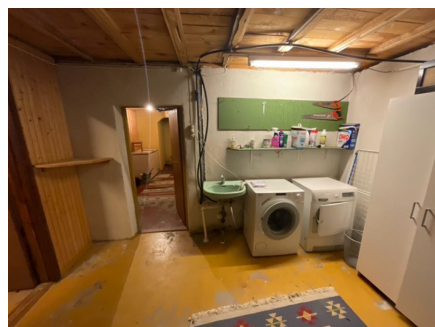
### TEG 1 Vannledninger

Innvendige vannledninger er av plast (rør i rør) og er utskiftet i forbindelse med oppgradering av bad i 2012 og ved oppgradering av kjøkken i 2020. Det er også foretatt utskifting av rør til vaskekjeller og frem til varmtvannstanken. Stoppekran av eldre dato og vannmåler er etablert i vaskekjeller. Vannledninger fremstår med normal funksjon.

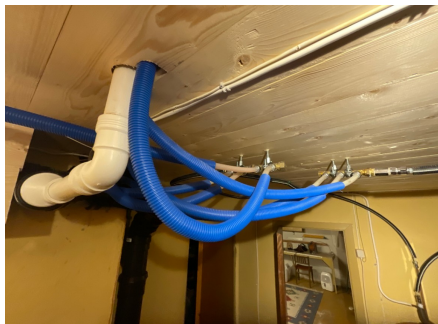
## TG 2 Avløpsrør

Synnlige avløpsrør er i plast og er utskiftet i 2012 og i 2020. Avløpsrør og sluk i kjellergulv er fra opprinnelig byggeår.

Det anbefales utskifting/kontroll av avløpsrør i kjellergulv. Durgoventil må monteres for å lukke avviket, eventuelt at lufting føres over tak.
