Tranevegen 34, 7340 OPPDAL

**Enebolig med garasjer og fin  
beliggenhet like sør for sentrum**

| Tilstandsrapport ..... | 44 |

16.04.2025

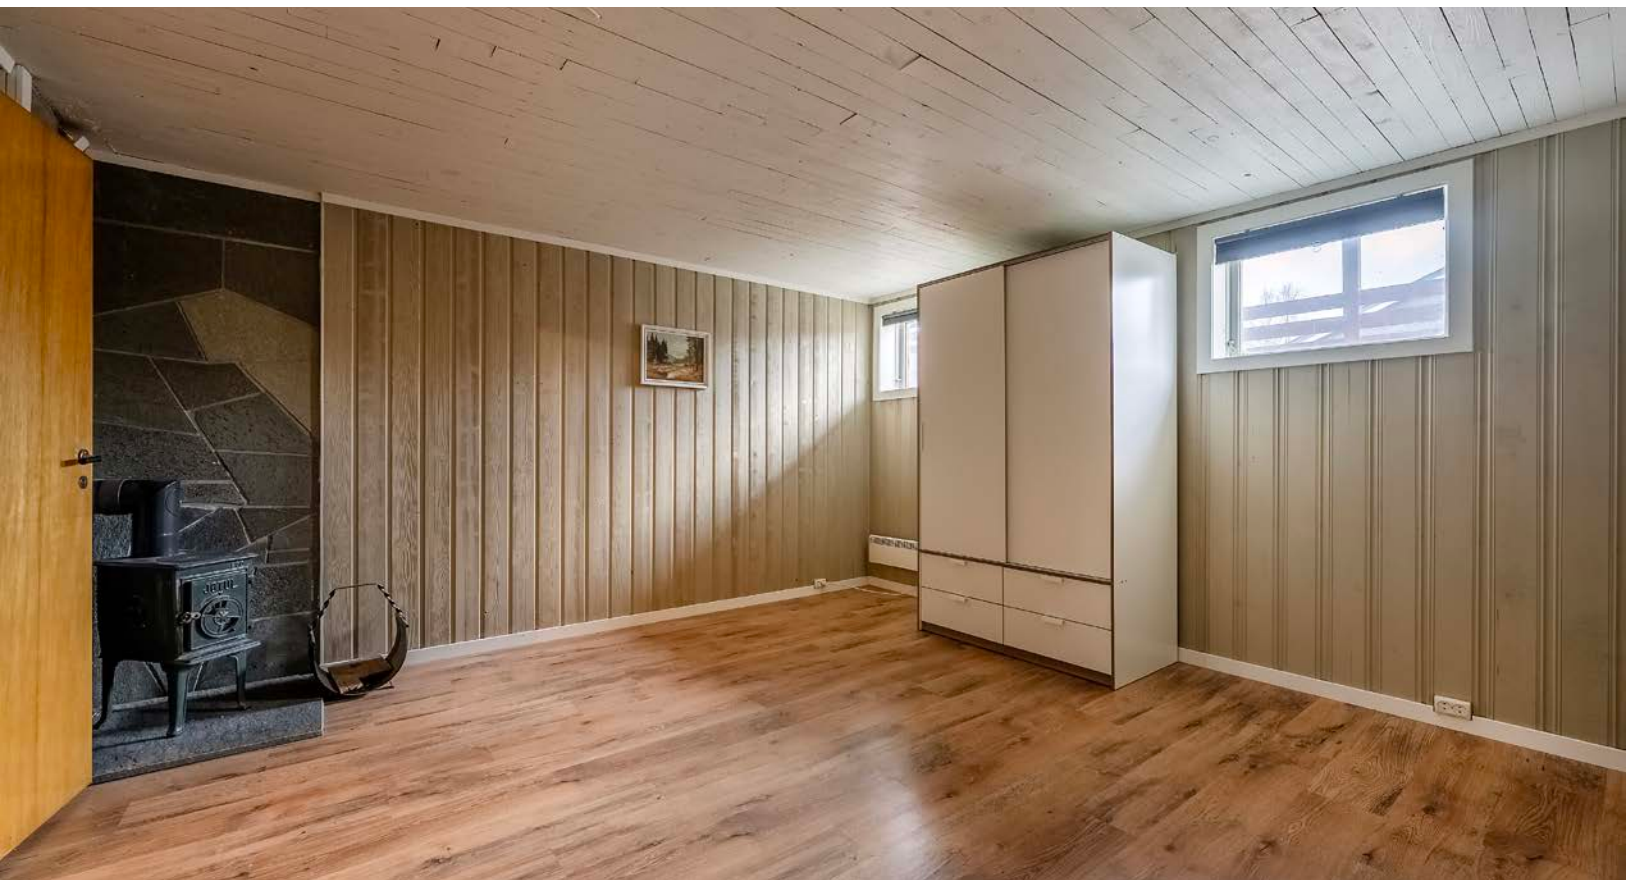
Kjellerstue med vedovn  
Rommet er ikke omsøkt og godkjent til rom for varig opphold

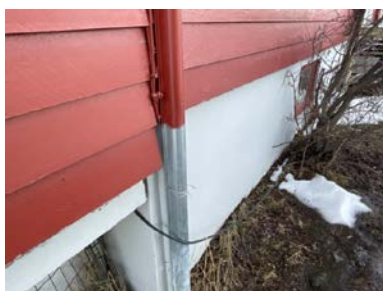
- Grunnmuren har sprekkdannelser.
- Det er registrert løs puss på muroverflater.

Det registreres stedvis noen riss og pussavskaling/slitasje på grunnmuren under selve boligen. I forbindelse med grunnmur foran garasjeport inn til kjeller registreres en sprekke mot carport samt glippe inn mot grunnmur i selve boligen. Dette kan tyde på noe bevegelse i konstruksjonen.

Det anbefales gjenpussing av sprekker i muren og foreta observasjoner med tanke på en eventuell negativ utvikling. Ellers foreta normalt vedlikehold av grunnmuren.
