# Tilstandsrapport - NS 3600

## Lystheia 10

4817 His

**Opprettet:** 07.05.2025

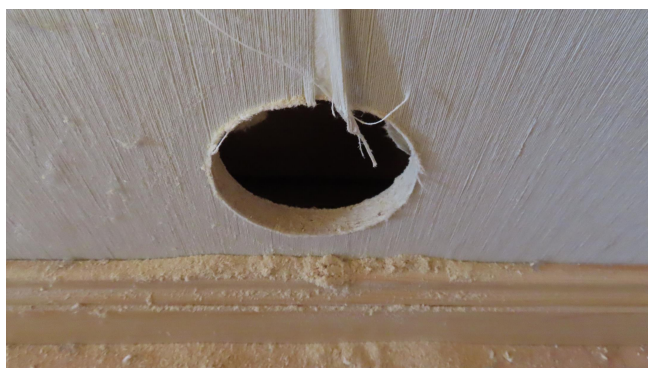
Kontroll utført i tilliggende konstruksjoner og selve rommet. Fukt målt i gulvet og bunnen av vegger ved dusjen, er vanlig pga. fuger trekker vann. Hvis membran er tett skal fukt kun stå mellom fliser og membran.

Hulltaking utført i fra gangen, ingen fukt målt her.

Hulltaking.

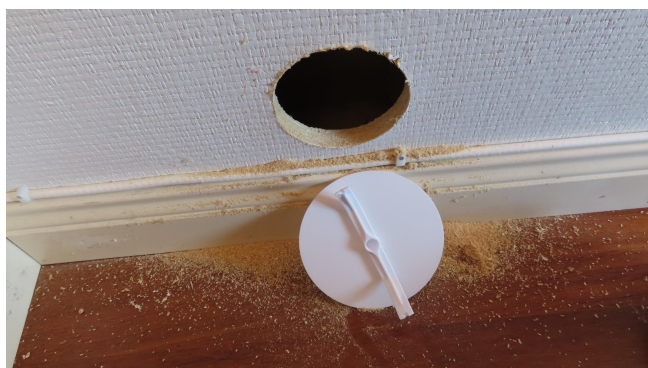
Kontroll utført i tilleggende konstruksjoner og selve rommet, ingen fukt målt ved befaringen.

Hulltaking er utført i fra stuen.

Hulltaking.
