Tilstandsrapport

Enebolig

Øksenvåghøgda 58, 6530 AVERØY

Befaringsdato: 05.11.2024

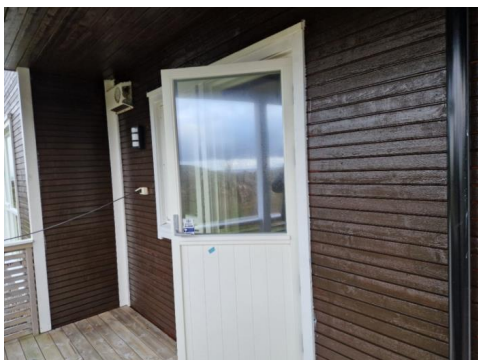
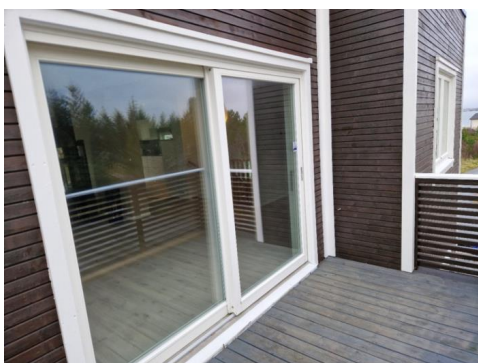
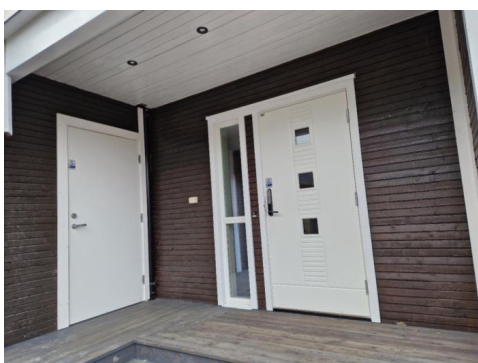
TG 2 Balkonger, terrasser og rom under balkonger

Boligen er oppført med verandaer på 3 sider av bygget. Verandaene er av terrassebord montert over asfalt tekking. Rekkverket er av liggende spiler med håndløper.

- Åpninger i rekkverk er ikke i henhold til krav i dagens forskrifter.
- Balkong/terrasse ligger over innredede boligrom, usikker konstruksjon. Konstruksjonsutforming gir økt fare for skader.

- Andre tiltak:
- Åpninger i rekkverk må endres for å tilfredsstille krav på byggemeldingstidspunktet.

Rom under verandaen bør overvåkes jevnlig.

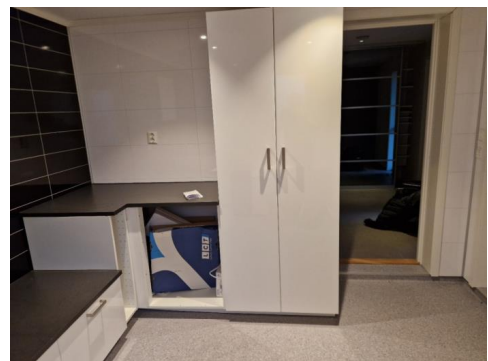
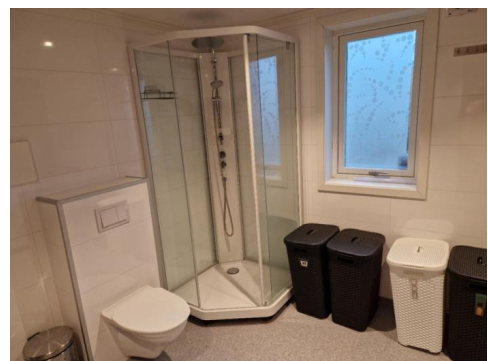
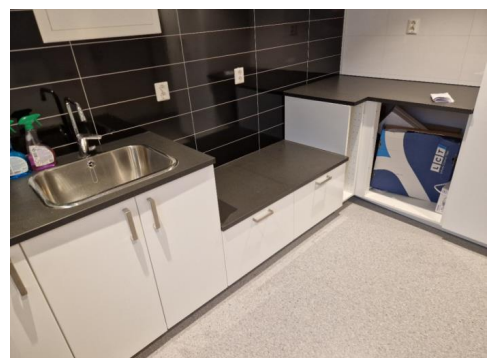
1. ETASJE > BAD/VASKEROM

- Det er vindu/dør med ikke fuktbestandige materialer i våtsonen (ved vask, dusj, badekar, osv.), løsningen eller byggematerialet er uegnet
- Det er påvist tegn til fukt skader på vinduet.

- Uegnede materialer må fuktbeskyttes/utskiftes.

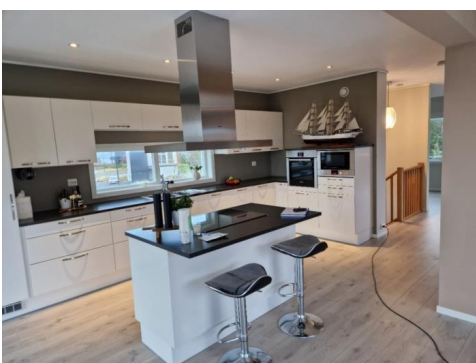
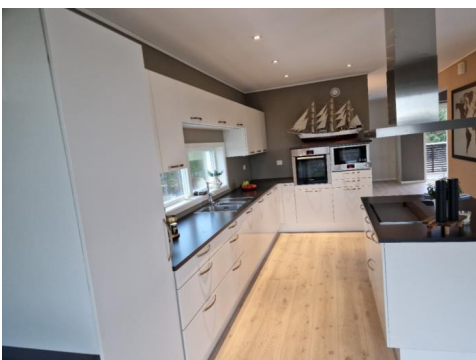
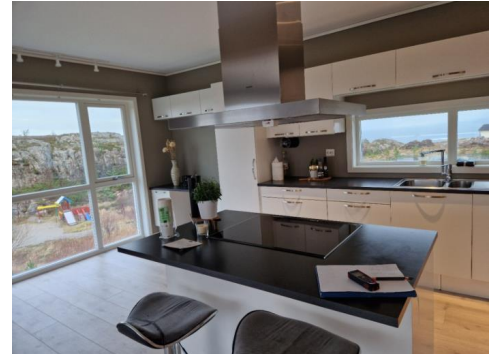
2. ETASJE > STUE/KJØKKEN

Det er registrert at punktet for synlig gjøring av lekkasje vann for rør i rør skapet til vaskerommet renner ut i innredning. Videre er det heller ikke registrert kurs fortegnelse for rør anlegget. For rør skapet til boligen er det påvist et ublandet rør.

- Anlegget bør sjekkes av fagperson.

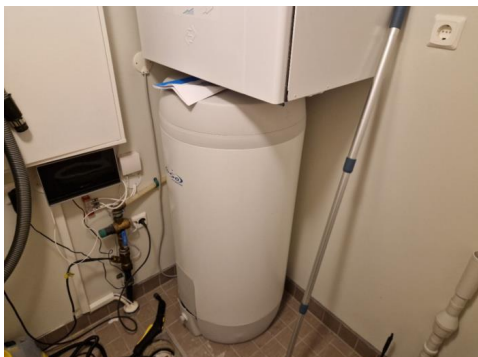
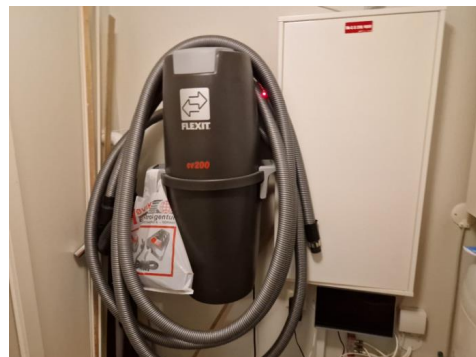
TG 2 Varmesentral

Det er installert varmepumpe.

- Anlegget må sjekkes av fagperson, som må utføre eventuelle tiltak på anlegget.
