# Tilstandsrapport

Boligbygg med flere boenheter

Tvetenveien 233, 0675 OSLO

Befaringsdato: 21.03.2025

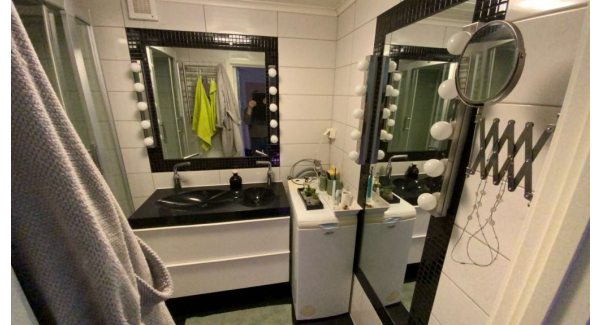
## 1. ETASJE > BAD

### TG 1 Overflater vegger og himling

Veggene har fliser. Taket har himlingsplater.

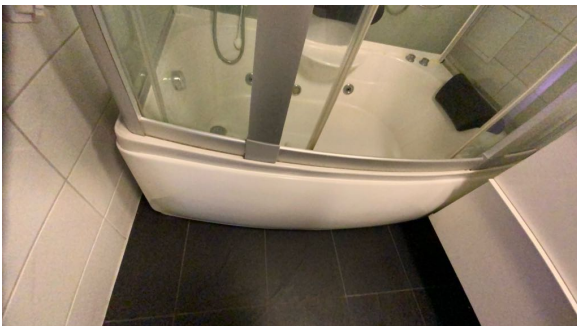
### TG 2 Overflater Gulv

Gulvet er flislagt. Rommet har elektriske varmekabler. Fall mot sluk er målt til 10 mm fra underkant oppkant for dørterskel til front badekar.

Det er ikke mulig å måle totale fall på gulv grunnet fronten på badekar er vanskelig å fjerne. Det er derfor ikke kjent om fall er tilfredsstillende for hele gulvet.

- Det må foretas tiltak for å lukke avviket.

Det bør etableres løsning der front kan fjernes/demonteres enkelt.

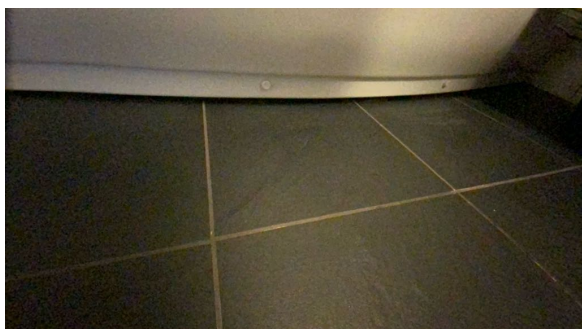
### TG 3 Sluk, membran og tettesjikt

Det er plastsluk og ukjent tettesjikt/membran.

- Sluk er ikke tilgjengelig for inspeksjon.

- Tilgang til sluk må bedres både for inspeksjon og rengjøring.

Nærmere undersøkelser ved etablert tilkomst til sluk anbefales. I henhold til Veiledningen til byggeteknisk forskrift (TEK17), er det viktig at tilkomst til sluk er sikret for å unngå problemer som kan oppstå ved tilstopping eller overtrykk i avløpssystemet. Hvis tilkomsten til sluk er hindret, kan det føre til at overskytende vann ikke blir ledet bort effektivt, noe som kan resultere i vannskader eller ulemper for miljøet og omgivelsene. Dette kan også påvirke sikkerheten og funksjonaliteten til bygningen.

Dokumentasjon på utført arbeider som ikke er fremlagt, bør fremlegges hvis dette er mulig og at det fremskaffes godkjente dokumentasjon på membranarbeide.

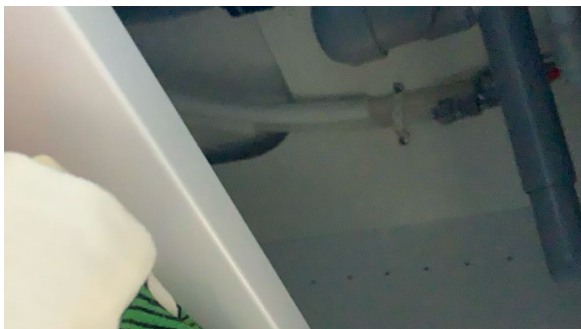
Det er delvis noe vannrør typen rør i rør. Dette er rør som skal være lekkasjefrie ved at sammenkoblingen er i ett fordelerskap og lekkasjevann fra fordelerskap skal føres til avløp eller sluk.

Det er ikke lekkasjefritt for vannrør av plast og er ikke faglig utført ut fra bruk av materiale. Dette kan løses med at det et etableres vannstopper i kjøkkenbenk, inne i sisterne på toalettrom. Kontakt rørlegger for løsning på dette.

Rør i kjøkkenbenk.

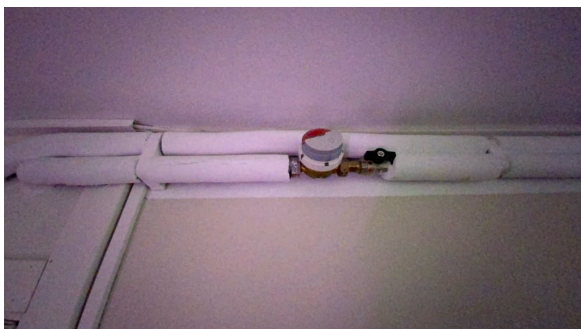
Stoppekran i entre bør merkes.
