Tilstandsrapport

Selveierleilighet
  Måsabyveien 8 B, 1954 SETSKOG

AURSKOG-HØLAND kommune
  # gnr. 154, bnr. 127, snr. 12

Rapportdato: 24.07.2024

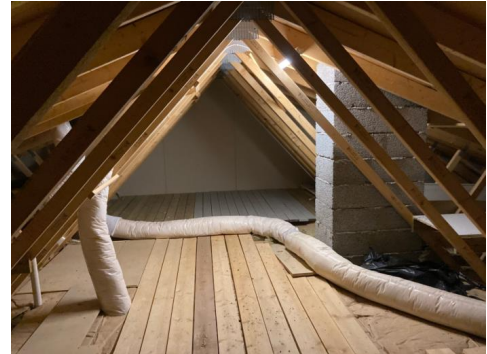
Saltak med W-takstoler i tre og ventilert møneloft (loft over etasje) med gulv og innvendig tilgang. Isolert med ca. 30 cm.
Noen fuktmerker på undertak uten at det ble registrert fukt, men det bør følges med på.

Møneloft.

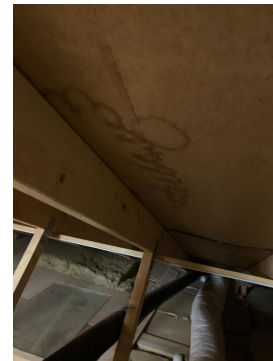
Fuktmerker på undertak.

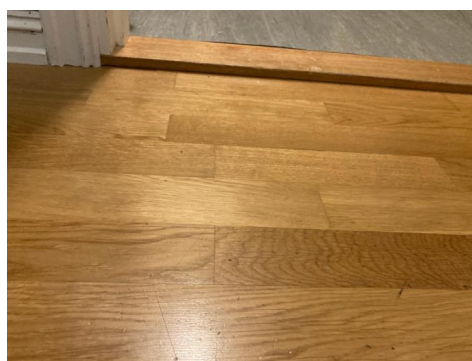
Det er merker og slitasje på parkett.

Det bør påregnes at gulv blir utbedret eller eventuelt skiftet,

Kostnadsestimat: 10 000 - 50 000

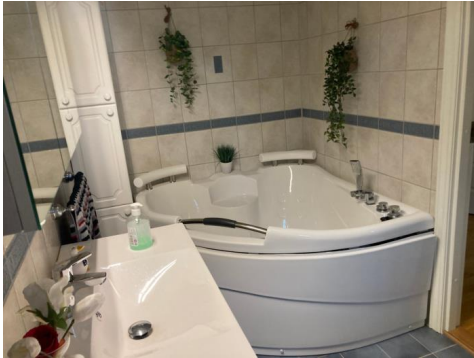
Bad med hjørnebadekar.

- Det er vindu/dør med ikke fuktbestandige materialer i våtsonen (ved vask, dusj, badekar, osv.), løsningen eller byggematerialet er uegnet

- Uegnede materialer må fuktbeskyttes/utskiftes.

Det er viktig at dør blir godt behandlet for å unngå fuktskade etter vannsprut.

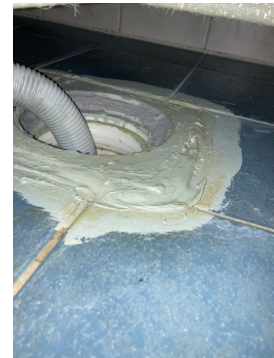
Eier opplyser at det var avvik ved slukløsning og det ble tettet med silikon i og rundt sluk.

- Sluk har begrenset mulighet for inspeksjon og rengjøring.
- Det er påvist andre avvik:

Sluk er provisorisk tettet med silikon.

Kostnadsestimat er kun for videre undersøkelser.

Kostnadsestimat: Under 10 000

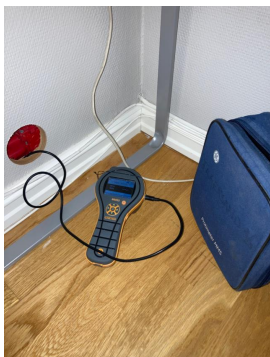
Fuktmåling i trevirke viste under 7,8 %, som er normalt.

Fuktmåling uten avvik.
Ved målinger under 7,8 % vil displayet ikke vise resultat.

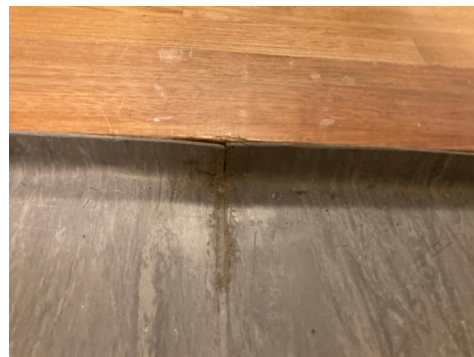
Det er fall til sluk.
Det er målt ca. 15 mm høydeforskjell på gulv ved dørterskel til topp slukrist, i tillegg er det oppkant mot terskel på ca. 30 mm.
De bør monteres en overgangslist mot terskel.

Overgangslist mot terskel bør monteres.

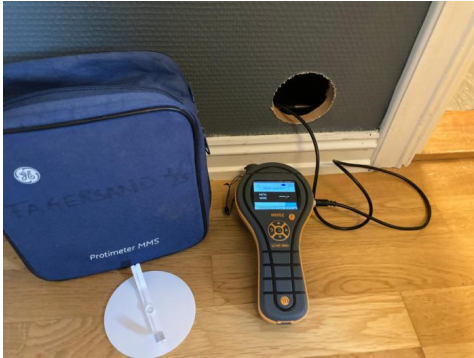
Hulltaking er foretatt i soverom mot vaskerom.
Fuktmåling i trevirke viste under 7,8 %, som er normalt.

Fuktmåling uten avvik.
Ved målinger under 7,8 % vil displayet ikke vise resultat.

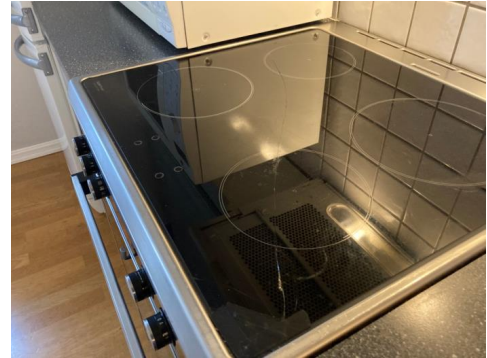
Sprekk i komfyrtopp.

Komfyr bør skiftes eller utbedres.

Kostnadsestimat: Under 10 000

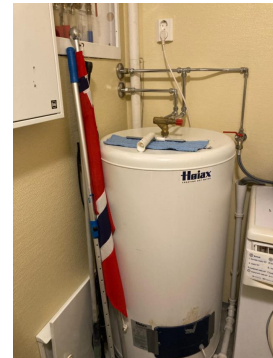
Årsaken til direkte tilkobling er å unngå risiko for varmegang og brann.

Varmtvannsbereder.

Kostnadsestimat: Under 10 000
