# Tilstandsrapport

Fritidsbolig

Kjølebrøndsveien 612, 3766 SANNIDAL

Befaringsdato: 27.04.2025

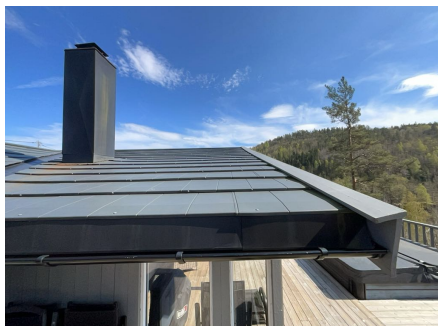
Del av taktekkning.

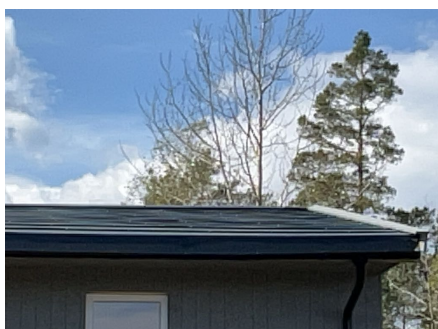
Del av taktekkning.

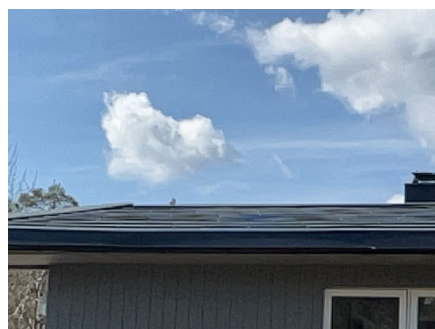
Del av taktekkning.

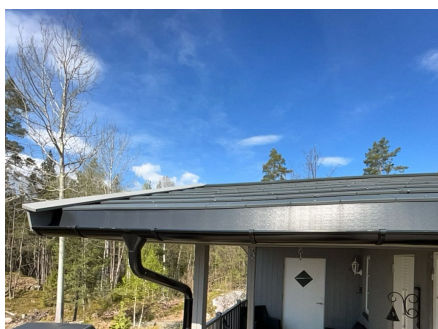
Del av rennesystem.

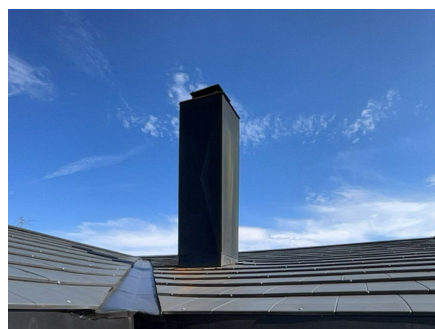
Pipebeslag.

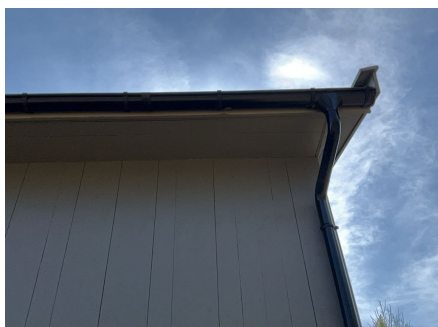
Del av rennesystem.

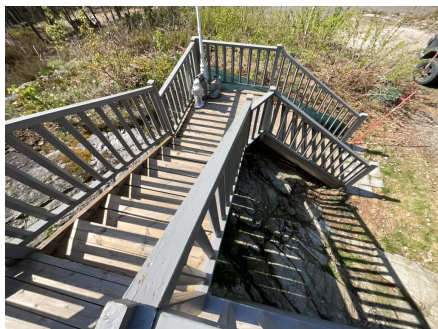
Trapp ned fra terrasse.

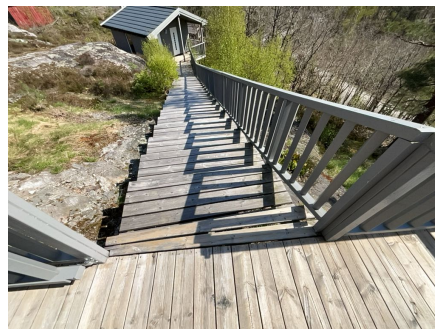
Trapp ned fra terrasse.

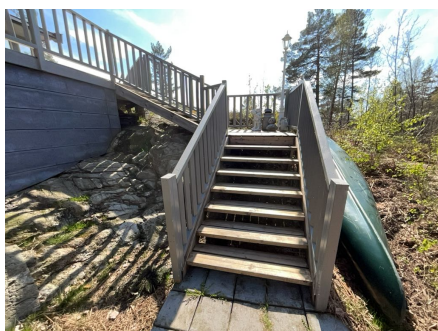
Trapp opp til inngang.

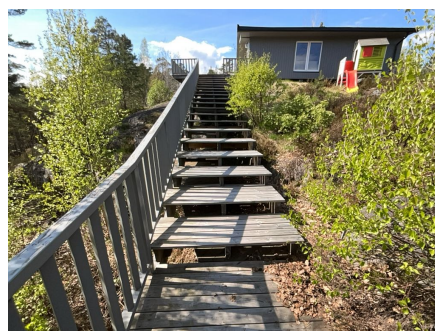
Trapp opp til terrasse.

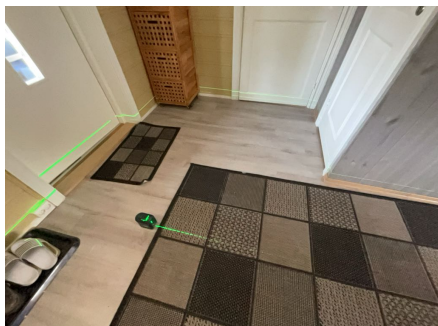
Det er målt avvik på ca 7 mm høydeforskjell.

Målt etasjeskille.

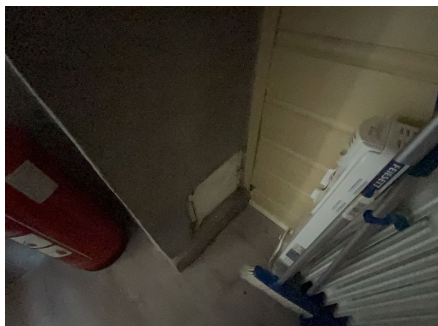
Feieluke.

- Det må foretas tiltak for å lukke avviket.
- Det anbefales å montere ildfast plate under luker på pipe.

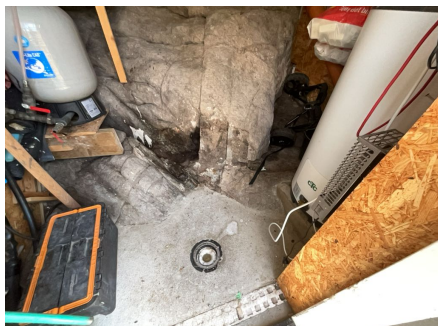
Symptomer på fukt, det er registrert fukt og saltutslag.

Del av rom under terreng.

Det er ikke behov for umiddelbare tiltak, men hold kjeller og dens tilstand under jevnlig observasjon.

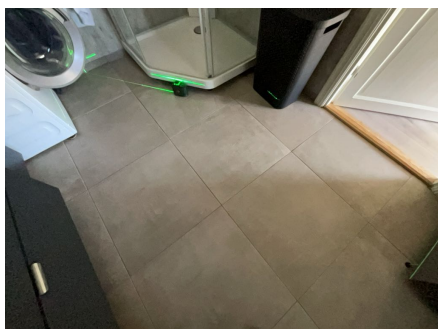
- Det er påvist avvik i krav til høydeforskjell/fall-løsning på våtrommet.
- Det er påvist sprekker i fliser.

Konsekvens på avviket er at vann kan komme på avveie ved eventuelle lekkasjer.

Målt fall på gulv. Del av gulv.

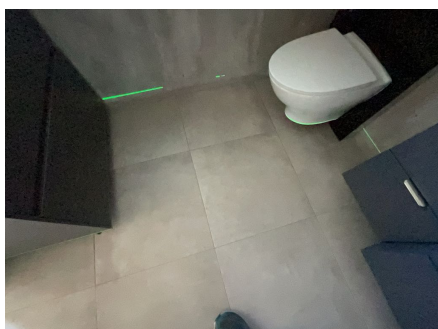
Del av gulv.

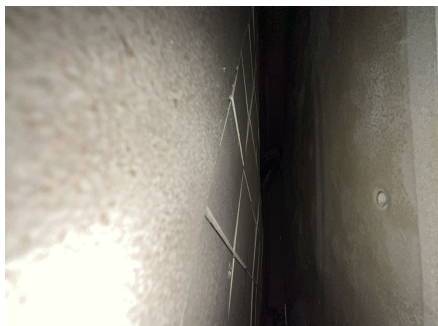
Sluk under dusjkabinett.

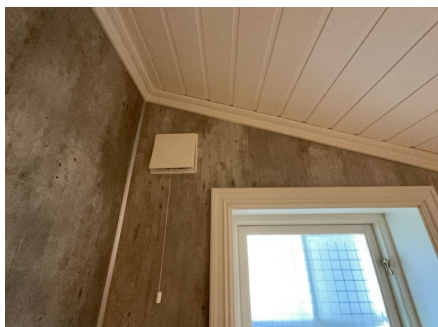
Montert ventil i vegg.

- Elektrisk avtrekksvifte bør monteres for å lukke avviket.

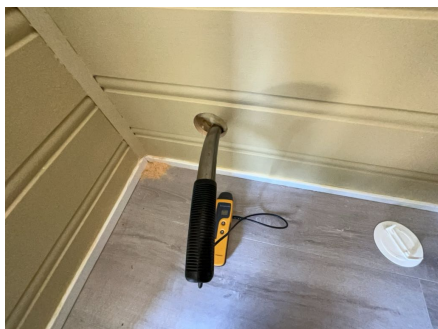
Hulltaking er foretatt uten å påvise unormale forhold.

Hull for kontroll av fukt.

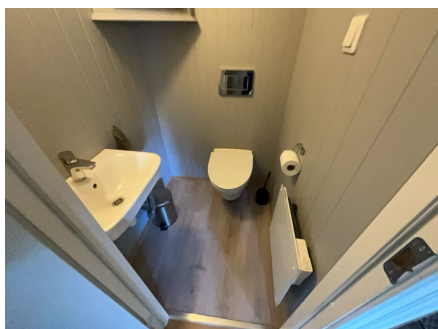
Del av toalettrom.

- Mekanisk avtrekk bør etableres på toalettrom.

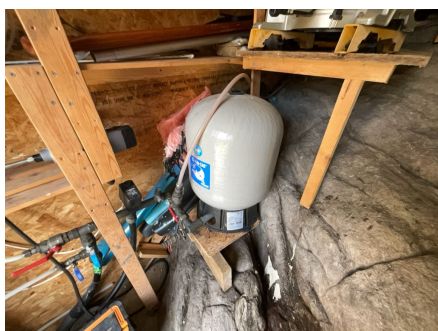
Trykktank

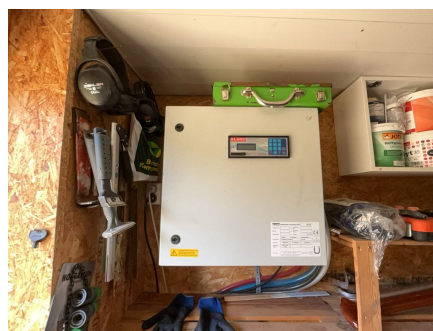
Renseanlegg.

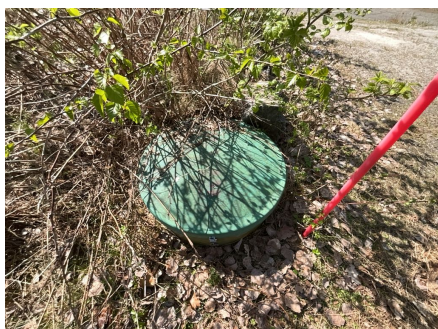
Septiktank.

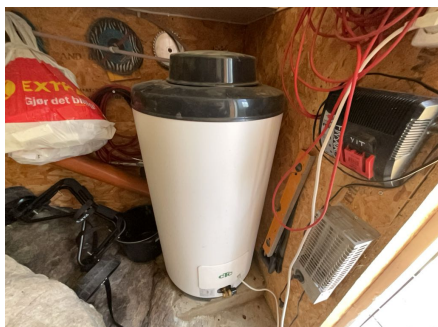
Varmtvannstank.
