# Tilstandsrapport

📍 Hellerudveien 132 H, 0687 OSLO

# gnr. 145, bnr. 403

## Rekkehus - Byggeår: 1990

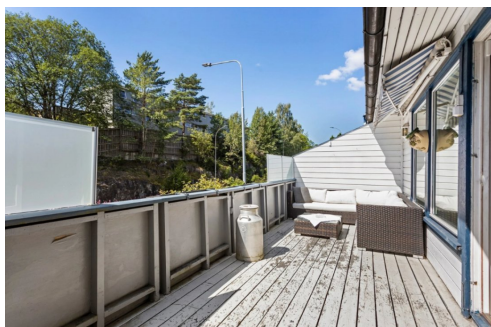
- Det er ikke krav om utbedring av rekkverkshøyde opp til dagens forskriftskrav. Lokale utbedringer og vedlikeholdsarbeid er påregnelig.

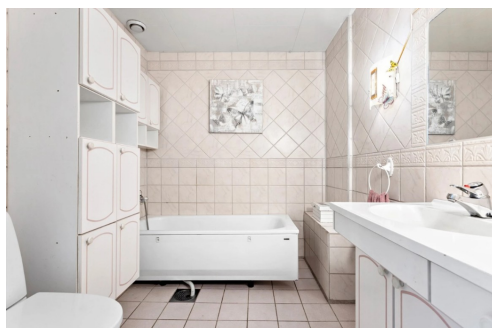
Eldre bad fra byggeperioden med begrenset gjenværende levetid. Sluk og gjennomføringer uten synlig membran. Skjulte konstruksjoner slik som tettesjikt (membran) bak overflatene har passert anbefalt brukstid. Det ble registrert bom (hulrom) på enkelte av flisene, samt baderomsgulv med svak-/manglende fall mot sluk. Sluk med rust på skruene. Vask med sprekker, og med lekk fra blandebeholder. Dokumentasjon på utførelse er ikke fremlagt for takstmannen. Tilstandsgrad 3 gis med bakgrunn i at våtrommets konstruksjon er av eldre dato/Byggeforskrifter fra før 1997, samt de påpekte forhold. Det er ikke behov for å gjennomføre en detaljert tilstandsanalyse, etter standardens krav.

For å få tilstandsgrad 0 eller 1 må våtrommet må renoveres. Ved en eventuell renovering anbefales at forhold med tettesjikt, våtsone, sluk m.m. må dokumenteres.

**Kostnadsestimat: 100 000 - 300 000**

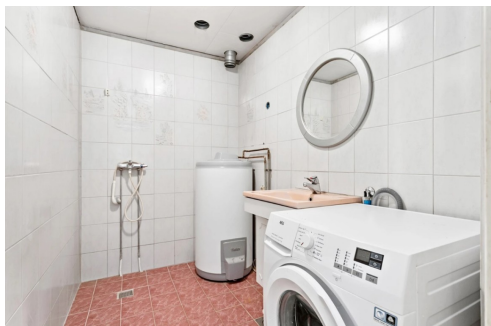
## 1. ETASJE > VASKEROM

### TG 3 Tilliggende konstruksjoner våtrom

- Hulltaking er ikke foretatt da det allerede er påvist andre avvik i våtsonen.

Det var utslag ved bruk av fuktindikator på gulvflatene i området ved sluk og gjennomføring.

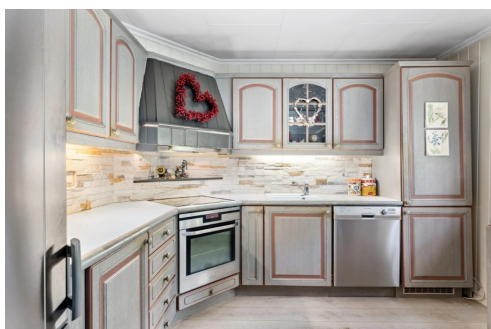
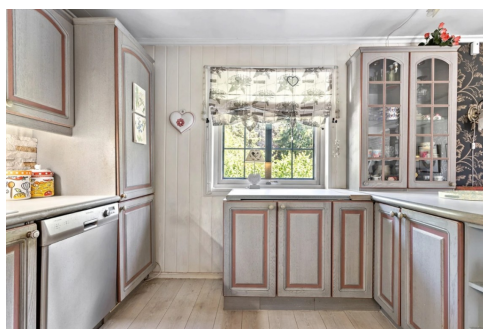
## 2. ETASJE > STUE/KJØKKEN MED TRAPP

- Det er påvist skader på overflater/kjøkkeninnredning utover normal slitasjegrad.

Eldre innredning fra 1992 med normal bruksslitasje, slitasje, fuktskjolder, svelling og som mangler bruksfunksjoner/løsninger som er forventbart på et kjøkken. Som blant annet automatisk lekkasjestopper og komfyrvakt.

Utskifting av kjøkkenet må påregnes. Montering av komfyrvakt og automatisk lekkasjestopper anbefales.
