# Tilstandsrapport

📍 Vestre Oksrødkilen 12, 1622 GRESSVIK

# gnr. 63, bnr. 4, fnr. 130

Rapportdato: 02.04.2025

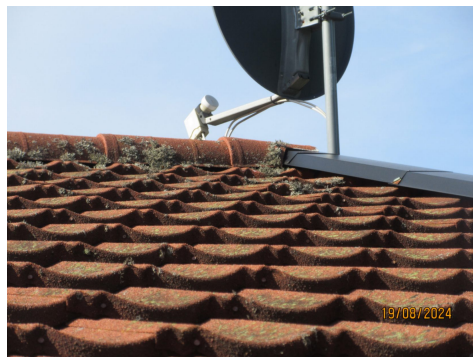
### Nedløp og beslag

Renner og beslag i lakkert/behandlet stål, antar fra tidspunkt for omlegging av taktekingen.

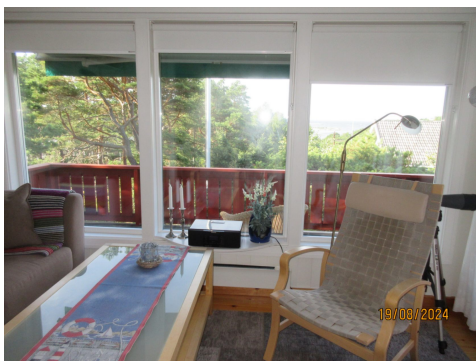
## ! TG 1 Dører

Bygningen har malt hovedytterdør (ukjent alder) og to-fløyet malt balkongdør i tre med 2lags glass fra 1990/2000 tallet.

Heving av rekkverk er brukerstyrt, da det vil hindre noe utsyn fra stuen. Må heves for å tilfredsstille krav til høyde.

**Kostnadsestimat: 10 000 - 50 000**

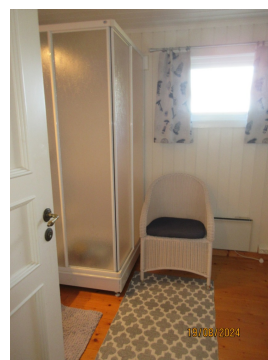
## TG 1 Tilliggende konstruksjoner våtrom

Hulltaking er ikke foretatt. Ikke avdekket unormale fuktsymptomer med overflatesøk med protimeter SM. Ikke avdekket symptomer på fukt ved visuell kontroll fra undersiden av bjelkelag.

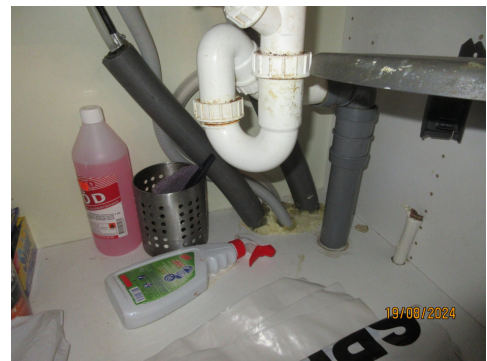
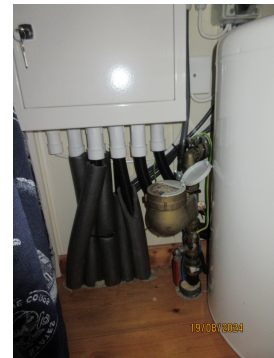
### ! TG 1 Vannledninger

Innvendige vannledninger er av plast og noe forniklede stålrør og kobber med plastkappe. Deler av anlegget nytt ved tilkobling av vann/avløp ca 2016

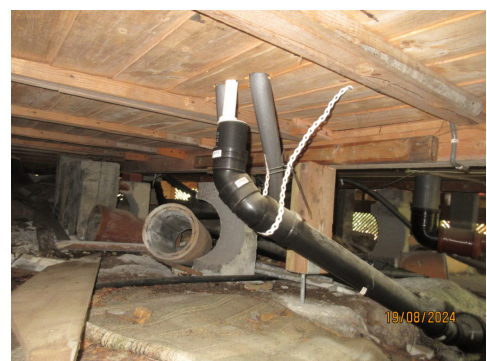
### ! TG 1 Avløpsrør

Det er avløpsrør av plast. Deler av anlegget nytt ved tilkobling av vann/avløp ca 2016

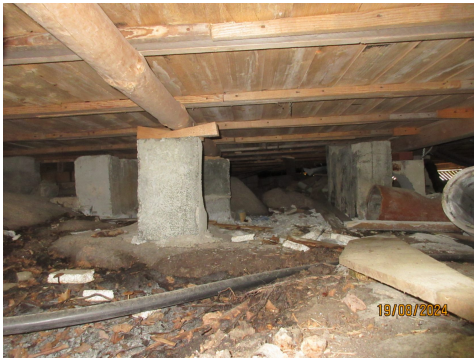
## ! TG 0 Terrengforhold

Skrånende fjelltomt.
