# TILSTANDSRAPPORT FOR FRITIDSBOLIG

Femundgropa 11, 2443 Drevsjø

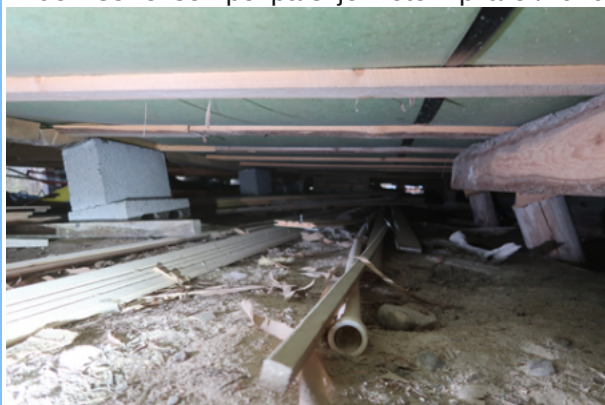
**Merknader:** På befaringsdagen ble det påvist skjevheter og lokale skader på flere punkter under fritidsboligen. Fundamenteringen vurderes som ikke tilfredsstillende.

Gulv inne i fritidsboligen har merkbare skjevheter. Skjevheter i gulv har sammenheng med sviktende fundamentering. Oppdragsgiver opplyser at de tidligere har jekket opp/ rettet opp fritidsboligen, og utbedret fundamenteringen. Etter utbedringen har fritidsboligen beveget seg ytterligere, og har nå merkbare skjevheter. Ved denne type fundamentering vil det erfaringsmessig bli behov for justering og tilpassing av fundamenter over tid.

Bilde viser eksempel på skjevheter i pilarer/ fundamentering under fritidsboligen.

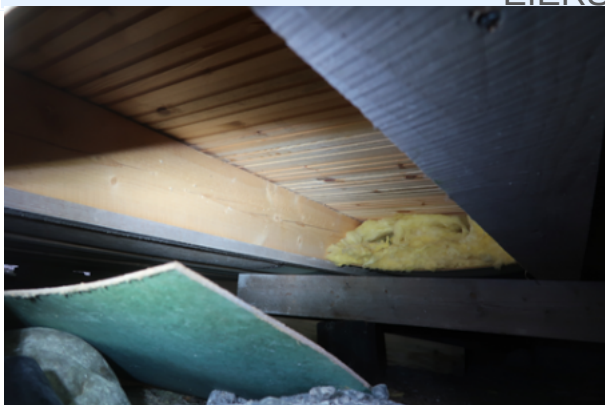
Det ble påvist at stubbloftsplater under bjelkelaget som ikke var tilfredsstillende festet, og det er dermed fare for at disse kan løsne og falle ned på bakken. På befaringsdagen ble det påvist to plater som hadde falt ned på bakken, og isolasjonen i gulvet var borte. Utettheter/ manglende stubbloftsplater svekker isolasjonsevnen og kan gi tilgang for skadedyr, som kan skade konstruksjonen. Det anbefales at dette utbedres.

Bilde viser manglende stubbloftsplate og isolasjon i gulv.

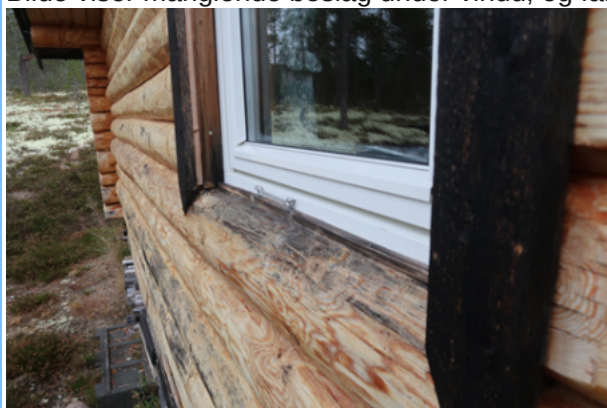
Manglende beslag kan resultere i at vann lettere kan trenge inn i konstruksjonen, og forårsake skader. Beslag anbefales montert.

Bilde viser manglende beslag under vindu, og fare for vanninntrenging i konstruksjonen.

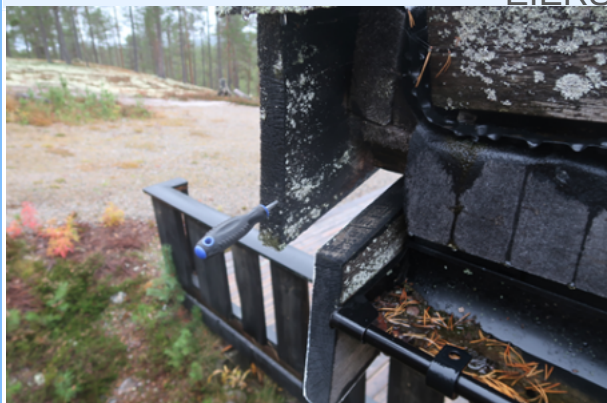
Vindskier har lokale råteskader, og må utbedres.

Bilde viser råteskader i vindskier.

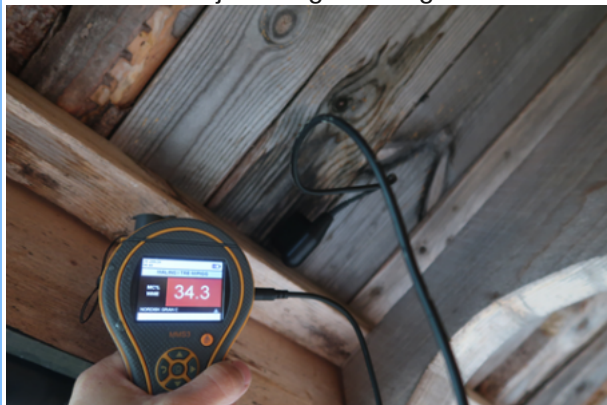
På befaringsdagen ble det påvist fuktskjolder og skadelig høye fuktverdier i takutstikk på begge sider av yttertaket. Fuktskjolder og skadelig høye fuktverdier er indikasjon på fuktgjennomtrenging via yttertaket. Nedre del av yttertaket er utformet slik at fukt/ nedbør kan trenge inn i konstruksjonen, og forårsake skader. Det anbefales at nedre del av tettesjiktet kontrolleres, og utbedres der det er behov.

Bilde viser fuktskjolder og skadelig fukt i takutstikk.

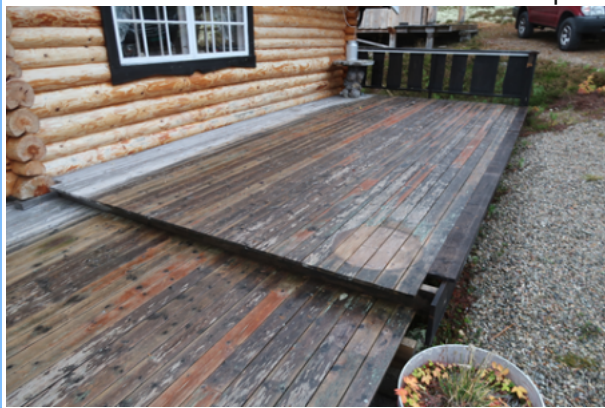
Rekkverkshøyde er for lav etter dagens krav. Målt rekkverkshøyde på terrasse, var på befaringsdagen 980 mm, minstekravet etter dagens krav er 1000 mm. Krav til rekkverk skal ivareta sikkerheten ved bruk av terrassen. Overflater har vedlikeholdsbehov.

Bilde viser terrasse med vedlikeholdsbehov på overflater.

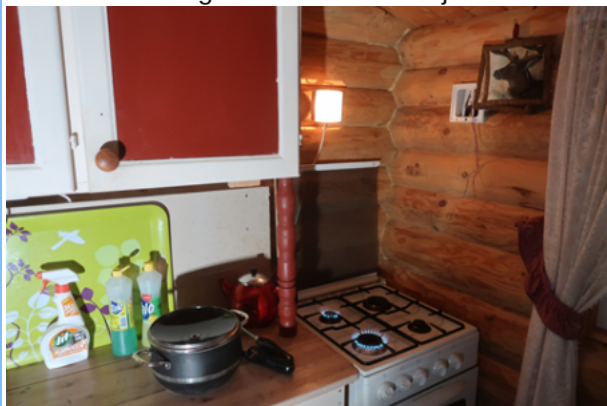
Kjøkkenet har ikke noe avtrekksmulighet. Standarden for tilstandsvurdering (NS 3600), krever avtrekk fra kjøkken for å oppnå TG1.

Bilde viser manglende avtrekk fra kjøkkenet.

**Merknader:** Kjøkken har ikke noe avtrekksmulighet. Manglende mekanisk avtrekk fra kjøkken vurderes som mangelfullt.
