Tilstandsrapport

Tomannsbolig

Skjeftevegen 3, 7713 STEINKJER

Rapportdato: 18.03.2026

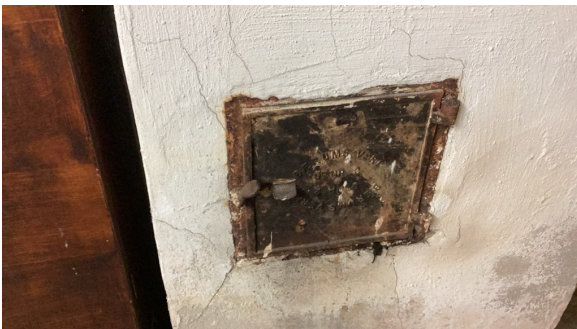
TG 2 Rom Under Terreng

Ved søk med kapasitiv fuktindikator ble det registrert forhøyede fuktverdier på fritt eksponerte murvegger og gulv. På den tiden huset ble bygd, var det ikke vanlig med fuktsikring mot grunnen. Jordfukt vil derfor trenge inn. Konsentrerte fuktskjolder kan tyde på lekkasjer gjennom kapillær brytende sjikt på utsiden av veggen. Manglende fuktsikring eller gjengrodde dremsmasser og tett dremsledning kan gi fuktskader på store deler av veggen. Symptomer er saltutslag, avskalling og blærer på nedre delen av veggen. Fuktskader nederst på veggen kan også skyldes kapillærtransport av fukt gjennom fundament som står i kontakt med fuktig byggegrunn.

Kjelleren fungerer med dette avviket om ikke kjelleren blir innredet, da må større tiltak utføres.

unngå lagring av fuktømfintlige materialer/gjenstander direkte mot murflater. Dette for å unngå fare for angrep av mugg/råtesopp.

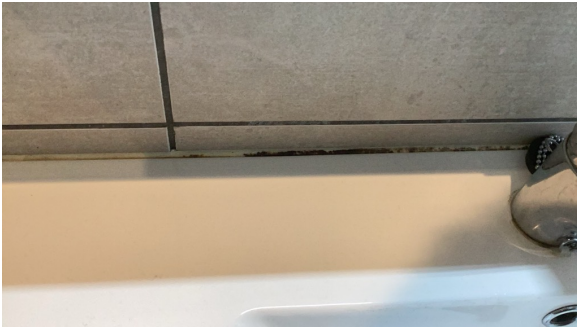
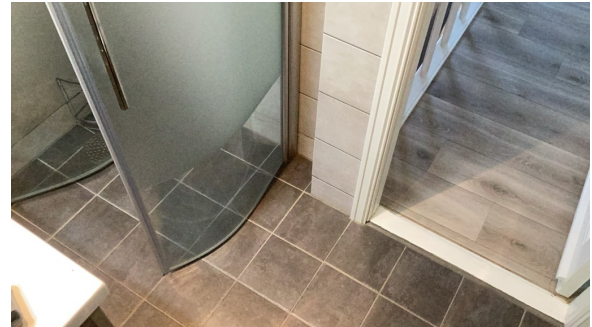
TG 2 Overflater Gulv

• Til tross for avviket i fall/høydeforskjell til sluk, vil gulvet fortsatt kunne lede vann mot sluket, men med redusert effektivitet. Dette kan potensielt øke risikoen for vannansamling i enkelte områder av badet.

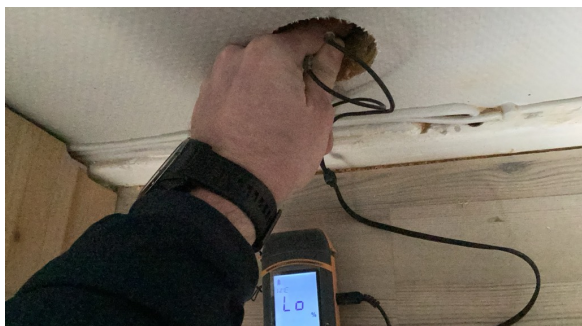
! TG 3 Generell

Manglende avtrekksløsning, utsatt for fuktproblemer med kondens, sopp etc.
Sluk har store rustdannelser og har passert forventet levetid.

- Våtrommet har behov for omfattende oppgraderinger. For å sikre en løsning som oppfyller gjeldende krav, bør tettesjikt, sluk og røropplegg oppgraderes og dokumenteres.

Kostnadsestimat: 200 000 - 500 000

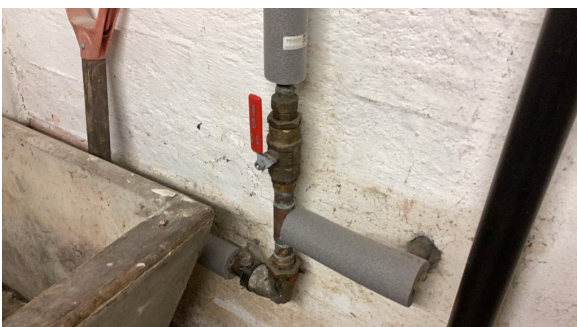
TG 2 Avløpsrør

- Det er påvist at avløpsrør av jern har rustskader.

Registrert en del rust på rør i kjeller ved stakeluke.

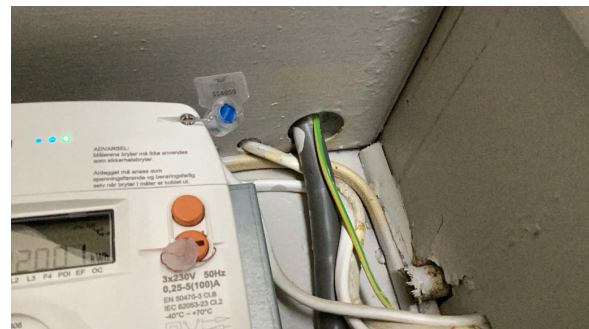
Utett ved kabelgjennomføring inn i sikringsskap.

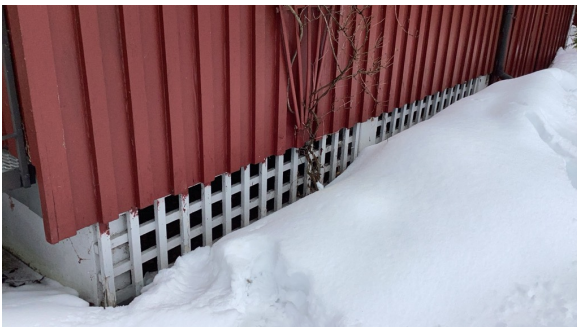
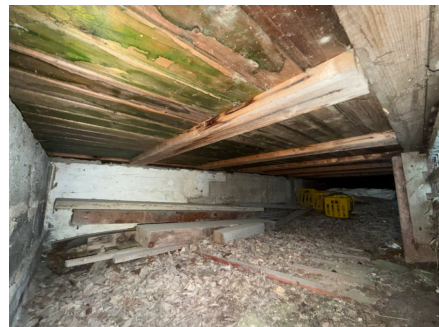
TG 2 Terrenghold

Registrert stående vann mot grunnmur under balkong.
Det anbefales å sikre fall på utvendig terreng ut i fra grunnmur med et fallforhold på min. 1:50 i 3 meters bredde, dette for å unngå unødvendig fuktbelastning på grunnmuren.
Dette er ikke opprettholdt alle steder.

- Ytterligere undersøkelser anbefales.
- Det må foretas terrengdrenering på eiendommen.
