# Tilstandsrapport

Enebolig

Hersethøgda 202 , 2355 GAUPEN

Rapportdato: 05.03.2026

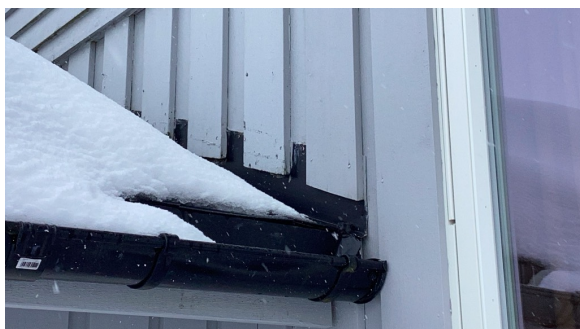
Beslag er ikke ført under kledning i overgang tekking/kledning, dette kan føre til lekkasje og er ikke en permanent løsning. Deler av bygningsdelen er skjult, har en alder som øker sannsynligheten for skjulte feil og har brukt opp mye av sin forventede brukstid. Snødekte beslag og takrenner. Malings/folieflask registrert. Tilstandsgrad gitt pga. nevnte forhold.

Beslag er ikke ført helt under kledning i overgang tekking/kledning, dette kan føre til lekkasje og er ikke en permanent løsning.

Det bør etableres korrekt beslag løsning under kledning i overgang mellom tekking og kledning på garasje for å hindre lekkasjer og sikre en varig løsning. Videre bør tilstanden på beslag, renner og nedløp følges opp jevnlig, og utskifting vurderes grunnet høy alder og synlige tegn på slitasje. Manglende utbedring kan medføre økt risiko for vanninntrenging og følgeskader på underliggende konstruksjoner.

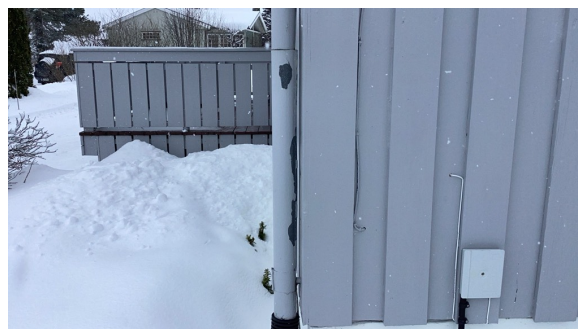
Flask på nedløp.

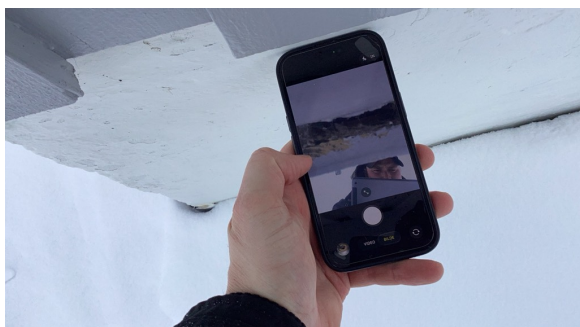
Sjekk av lufting.

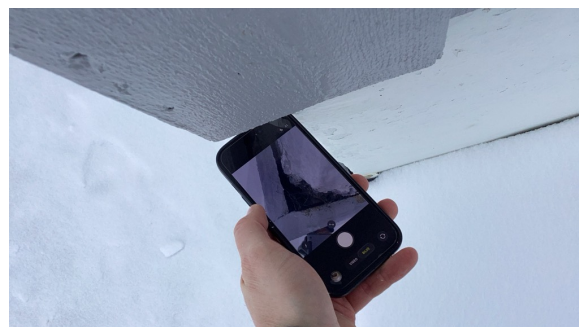
Eksakt tilstand kan ikke sjekkes uten bygningsmessige inngrep. Utvendig kledning har begrenset med lufting. Det er observert åpninger i utvendig komplettering som øker risikoen for at mus kan komme inn. Det tas spesifikt forbehold om at deler av bygningsdelen er skjult, har en alder som øker sannsynligheten for skjulte feil og har brukt opp mye av sin forventede brukstid. Kledning er ført ned på vannbrett, risiko for fuktopptrekk. Tilstandsgrad gitt pga. nevnte forhold.

Det er observert åpninger i utvendig komplettering som øker risikoen for at mus kan komme inn.

Det bør etableres tilstrekkelig lufting i nedre kant av kledningen for å sikre god uttørking og redusere risiko for fuktskader og råte. Åpninger i utvendig komplettering bør tettes for å hindre inntrenging av mus, samtidig som nødvendig ventilasjon opprettholdes. Det anbefales å følge med på tilstanden, da skjulte konstruksjoner og høy alder øker risikoen for skjulte skader.

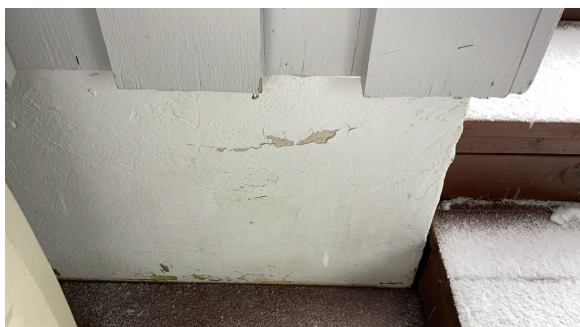
Malingsflass på mur.

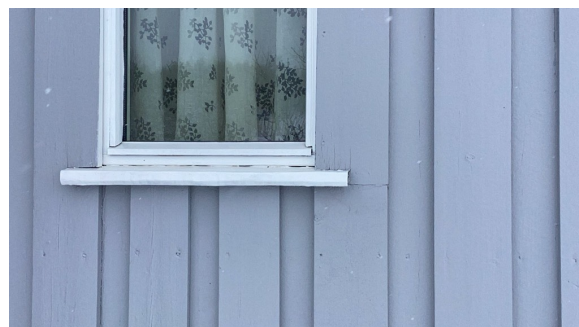
Kledning er ført ned på vannbrett, risiko for fuktopptrekk.

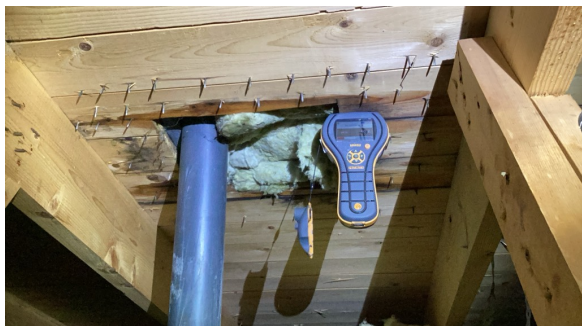
Eksakt tilstand kan ikke sjekkes uten bygningsmessige inngrep. Tilgjengelige deler av takkonstruksjon er delvis innsisert fra gangbart gulv og lyst med lommelykt. Spiker stikker gjennom undertak enkelte steder. Synlige fuktmerker. Det er usikkert om fuktmerker skyldes eldre eller nyere vanngjennomtrengning. Synlig misfarging. Spor av mus registrert, ukjent omfang. Det tas spesifikt forbehold om at deler av bygningsdelen er skjult, har en alder som øker sannsynligheten for skjulte feil og har brukt opp mye av sin forventede brukstid. Vepsebol registrert på loft. Tilstandsgrad gitt pga. nevnte forhold.

Fuktmåling ble foretatt, jeg målte skadelig fukt.

Behov for vedlikehold/utbedring. Taket bør inspiseres hver vår og høst for å kontrollere tilstanden og vurdere nødvendige tiltak. Ved årlig tilsyn kan man oppdage skader eller andre forhold som krever mer omfattende undersøkelser. Manglende vedlikehold kan føre til skader eller redusert levetid på takkonstruksjonen. Ytterligere undersøkelser anbefales for å avdekke eventuelle skjulte feil eller skader, spesielt med tanke på alder, synlige fuktmerker og spor etter mus.

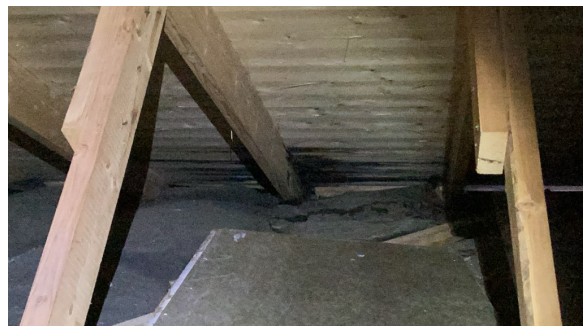
Misfarging på undertak.

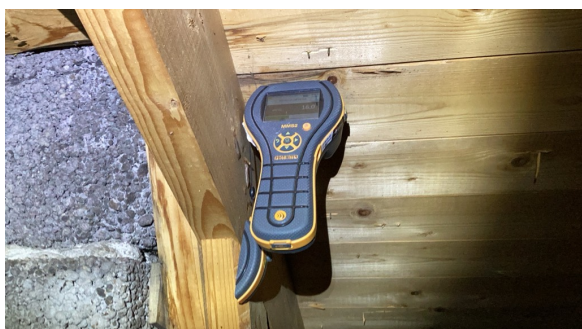
Ved enkel fuktmåling registrerte jeg tørre verdier.

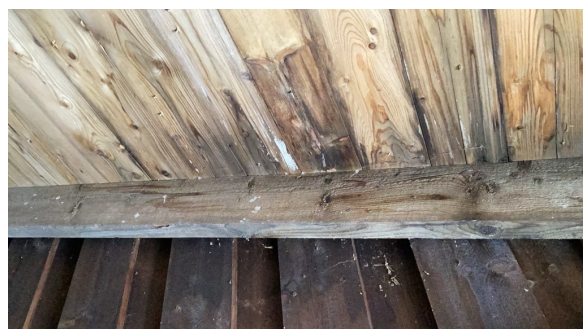
Misfarging på undertaksbord i garasjedel.

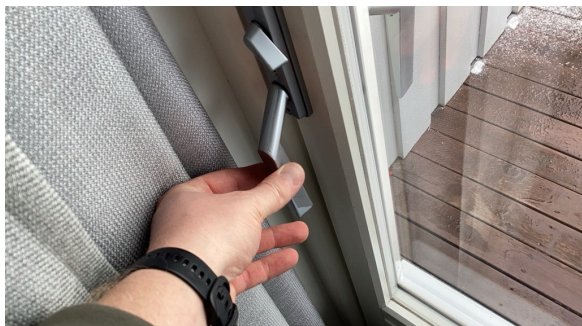
Noe slark i vrider på terrassedør.

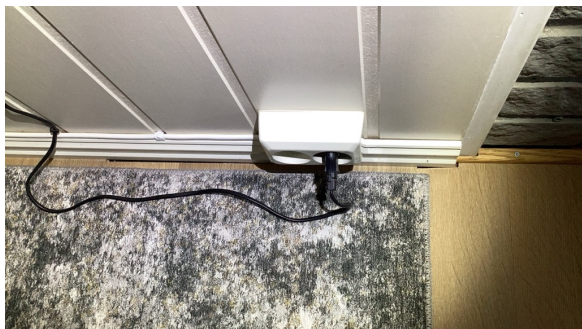
Gulv er ikke ført tilstrekkelig under list.

Gjenstående arbeid bør ferdigstilles, og nødvendige vedlikeholds- og utbedringstiltak bør gjennomføres for å sikre tilfredsstillende standard og funksjon. Overflater i garasjen anbefales utbedret eller ferdigstilt for å unngå økt slitasje og redusert brukskvalitet. Manglende ferdigstilling kan medføre økt risiko for skader og redusert verdi på bygningsdelene.

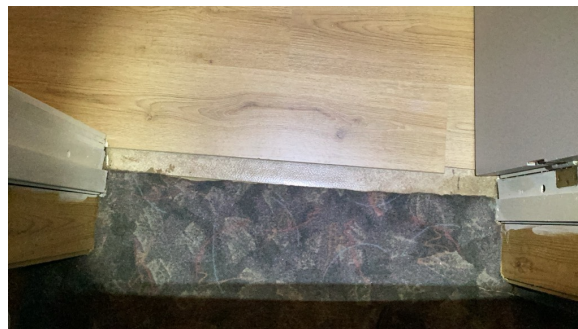
Gjenstående arbeid.

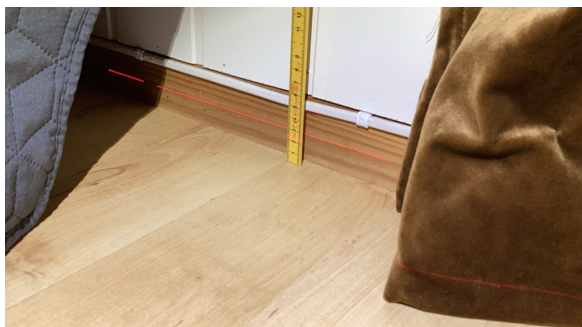
- Det er målt høydeforskjell på mellom 15-30 mm gjennom hele rommet. Tilstandsgrad 2 gis med bakgrunn i standardens krav til godkjente måleavvik.

Helningsavvik på 17 mm ble målt på soverom.

Det anbefales å gjennomføre ytterligere undersøkelser for å kartlegge omfanget av skjevheter og eventuelle skjulte feil, spesielt med tanke på konstruksjonens alder og at deler er skjult. Dersom det avdekkes fukt eller andre skader ved åpning av konstruksjonen, bør nødvendige utbedringer utføres for å unngå redusert brukstid, økt risiko for fuktskader og eventuelle følgeskader på bygningsdelen.

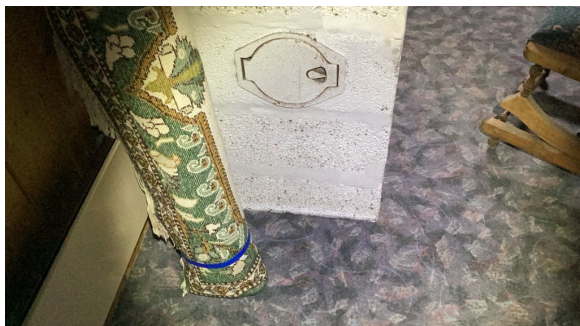
- Det er påvist sprekker og/eller riss i pipe.
- Ildfast plate mangler på gulvet under sotluke/feieluke på pipe.

Feieluke i kjellerstue.

Det anbefales at pipe og ildsted kontrolleres av fagkyndig for å vurdere nødvendige utbedringer, spesielt med tanke på manglende ildfast plate og påviste sprekker. Manglende tiltak kan medføre økt risiko for brann og ytterligere skader på pipe og omkringliggende konstruksjoner.

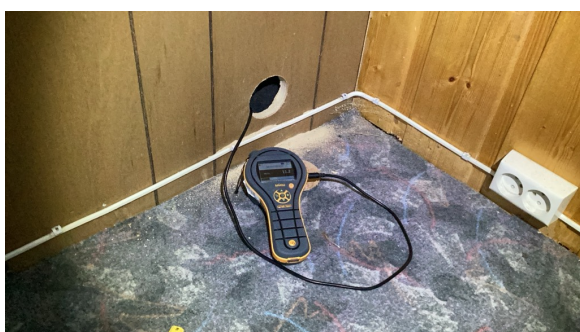
Fuktmåling ble foretatt, jeg målte tørre verdier i konstruksjon.

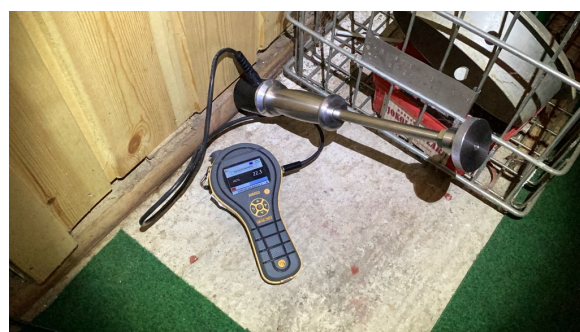
Eksakt tilstand kan ikke sjekkes uten bygningsmessige inngrep. Oppforet gulv og utforede vegger under terreng slik som her regnes som risikokonstruksjoner, da erfaring viser at slike konstruksjoner ofte har høy skadefrekvens. Dette skyldes at fukt kan trenge inn i konstruksjonen, noe som kan føre til skjulte skader og redusert levetid. Det anbefales å være oppmerksom på mulige fuktproblemer og vurdere tiltak for å redusere risikoen. Det er registrert avvik på oppbygning av yttervegger mot terreng, denne konstruksjonen er ikke anbefalt i dag pga. stor risiko for skader. Fuktopptrekk via fundament og gulv må påregnes på eldre kjellere/underetasjer selv om fuktsikring utbedres. Jeg registrerte fuktindikasjoner i gulv på grunnen, dette øker risikoen for skader i oppforet gulv. Det tas spesifikt forbehold om at deler av bygningsdelen er skjult, har en alder som øker sannsynligheten for skjulte feil og har brukt opp mye av sin forventede brukstid. Hulltaking er utført for å tilfredsstillere forskrift. Tilstandsgrad gitt pga. nevnte forhold.

Fuktmåling ble foretatt, jeg målte skadelig fukt.

Det anbefales å overvåke fuktforholdene jevnlig og vurdere ytterligere undersøkelser for å avdekke eventuelle skjulte skader i konstruksjonen. Tiltak for å redusere risiko for fuktskader bør vurderes, da dagens konstruksjon har høy skadefrekvens og økt sannsynlighet for skjulte feil. Konsekvensen av manglende tiltak kan være redusert levetid, skjulte råteskader og behov for omfattende utbedringer på sikt.

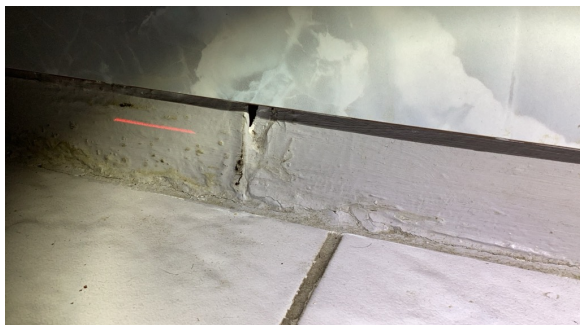
Med bakgrunn i at våtrommet er ca. 56 år, eldre våtrom erfaringsmessig er utsatt for lekkasjer og påviste avvik må våtrommet påregnes oppgradert. Det er blant annet avvik på membran, ventilasjon, og overflater. Våtrommet er gitt en samlet vurdering på grunn av en tilstand som gjør at våtrommet ikke tåler dagens normale bruk. Forhold rundt overflater, gulv, sluk, membran/tettesjikt, sanitærutstyr og ventilasjon er allikevel vurdert slik det skal i forskriften, men under samme punkt. Tett dusjkabinett og åpent avløp er en forutsetning for våtrommets sikkerhet, da fritt vann på gulv/vegg må unngås. Bruk av dusjkabinett hindrer i stor grad direkte vannsprut på veggene/gulv. Ved bruk av dusjkabinett er veggene/gulv bak dusjkabinettet allikevel definert som våtsone, blant annet på grunn av rengjøring. Tilstandsgrad gitt pga. nevnte forhold.

Sprekk i membran.

**Kostnadsestimat: 200 000 - 500 000**

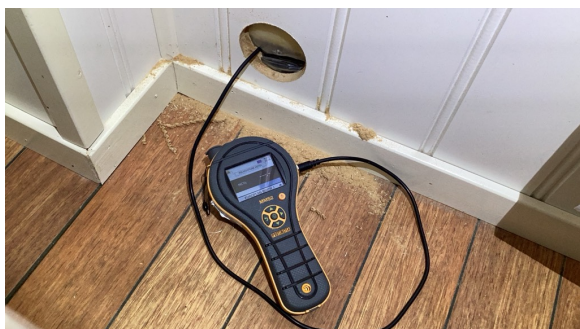
Ved fuktmåling ble det registrert tørre verdier.

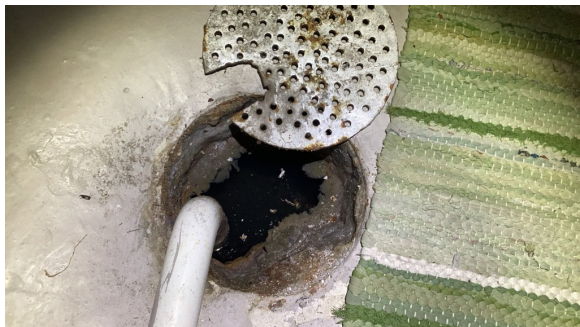
Sluk.

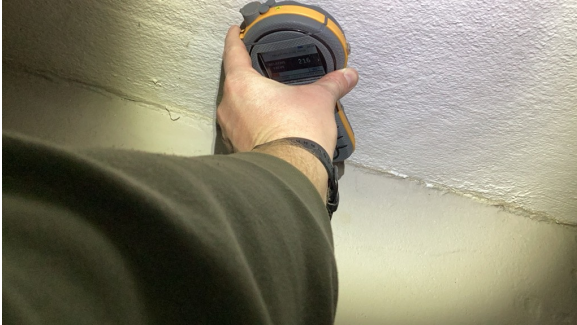
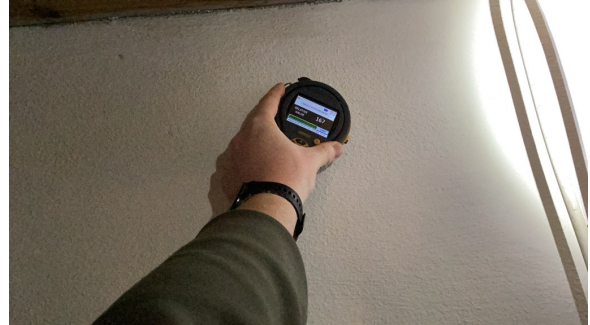
Ved bruk av fuktindikator på utsatte steder registrerte jeg ingen unormale verdier.

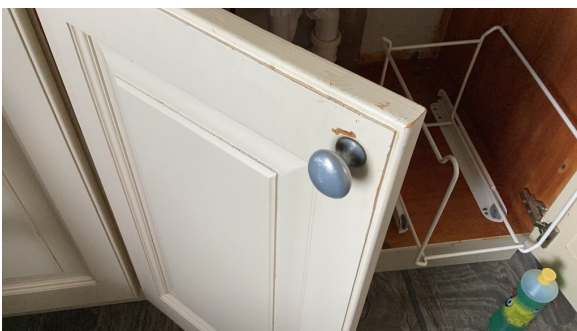
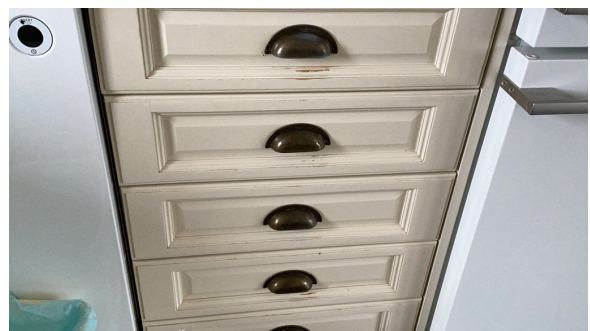
Enkelte bruksmerker på innredning.

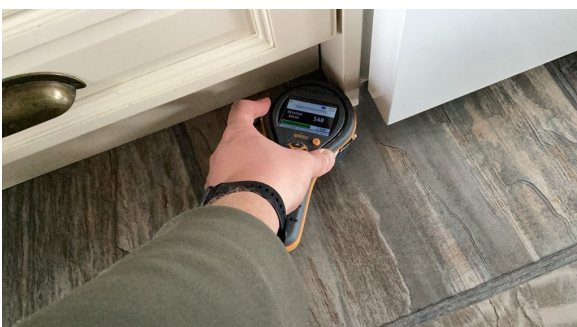
Ved bruk av fuktindikator registrerte jeg ingen unormale verdier.

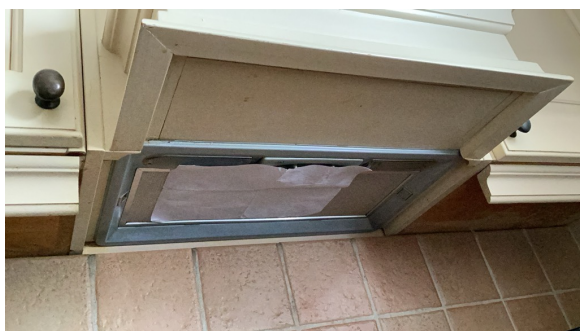
Ved test av avtrekksvifte som beskrevet i NS3600, fungerte viften som tiltenkt.

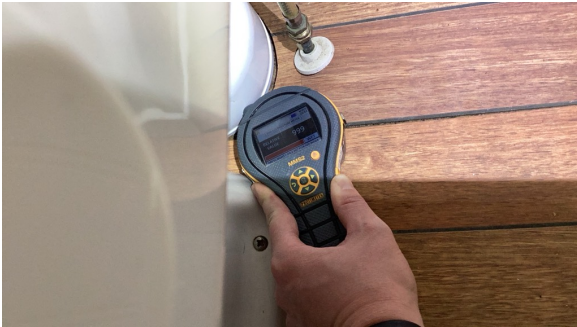
Ved bruk av fuktindikator rundt toalett registrerte jeg unormale verdier. Deler av bygningsdelen er skjult, har en alder som øker sannsynligheten for skjulte feil og har brukt opp mye av sin forventede brukstid. Tilstandsgrad gitt pga. nevnte forhold.

Ved bruk av fuktindikator rundt toalett registrerte jeg unormale verdier.

Det bør gjennomføres nærmere undersøkelser for å avdekke eventuelle skjulte fuktskader rundt toalettet, da det ble registrert unormale fuktverdier og deler av konstruksjonen er skjult. Konsekvensen av å ikke utbedre eller undersøke nærmere kan være økt risiko for fuktskader, redusert levetid på bygningsdelen og behov for omfattende reparasjoner på sikt.

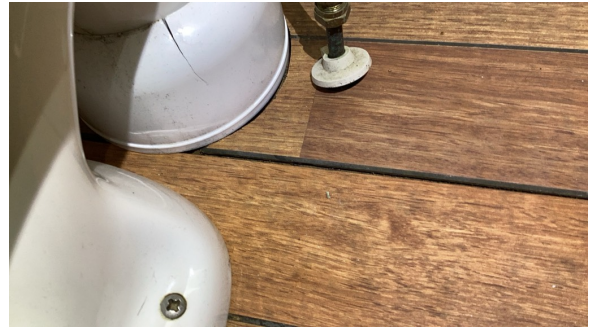
Svelling på laminat ved toalett.
