Hersethøgda 202, 2355 GAUPEN

**Enebolig over 2 etasjer i  
naturskjønne og landlige  
omgivelser. Dobbelt garasje.**

# Tilstandsrapport

Befaringsdato: 02.03.2026

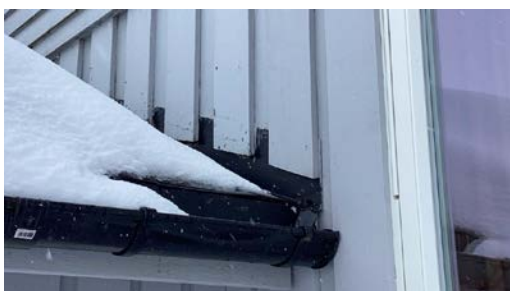
Beslag er ikke ført under kledning i overgang tekking/kledning, dette kan føre til lekkasje og er ikke en permanent løsning. Deler av bygningsdelen er skjult, har en alder som øker sannsynligheten for skjulte feil og har brukt opp mye av sin forventede brukstid. Snødekte beslag og takrenner. Malings/folieflass registrert. Tilstandsgrad gitt pga. nevnte forhold.

Beslag er ikke ført helt under kledning i overgang tekking/kledning, dette kan føre til lekkasje og er ikke en permanent løsning.

Det bør etableres korrekt beslag løsning under kledning i overgang mellom tekking og kledning på garasje for å hindre lekkasjer og sikre en varig løsning. Videre bør tilstanden på beslag, renner og nedløp følges opp jevnlig, og utskifting vurderes grunnet høy alder og synlige tegn på slitasje. Manglende utbedring kan medføre økt risiko for vanninntrenging og følgeskader på underliggende konstruksjoner.

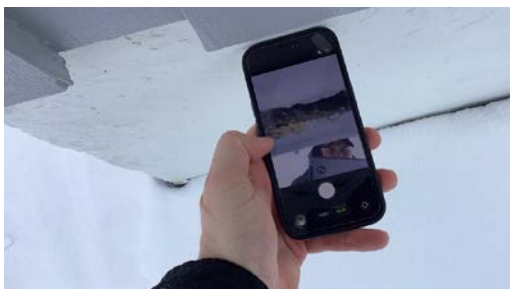
Eksakt tilstand kan ikke sjekkes uten bygningsmessige inngrep. Utvendig kledning har begrenset med lufting. Det er observert åpninger i utvendig komplettering som øker risikoen for at mus kan komme inn. Det tas spesifikt forbehold om at deler av bygningsdelen er skjult, har en alder som øker sannsynligheten for skjulte feil og har brukt opp mye av sin forventede brukstid. Kledning er ført ned på vannbrett, risiko for fuktopptrekk. Tilstandsgrad gitt pga. nevnte forhold.

Sjekk av lufting.

Det bør etableres tilstrekkelig lufting i nedre kant av kledningen for å sikre god uttørking og redusere risiko for fuktskader og råte. Åpninger i utvendig komplettering bør tettes for å hindre inntrenging av mus, samtidig som nødvendig ventilasjon opprettholdes. Det anbefales å følge med på tilstanden, da skjulte konstruksjoner og høy alder øker risikoen for skjulte skader.

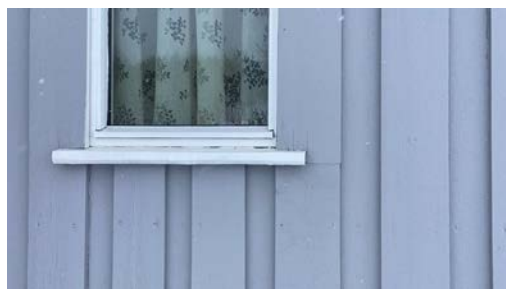
Kledning er ført ned på vannbrett, risiko for fuktopptrekk.

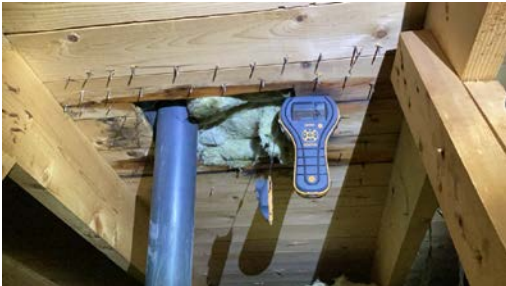
Fuktmåling ble foretatt, jeg målte skadelig fukt.

Behov for vedlikehold/utbedring. Taket bør inspiseres hver vår og høst for å kontrollere tilstanden og vurdere nødvendige tiltak. Ved årlig tilsyn kan man oppdage skader eller andre forhold som krever mer omfattende undersøkelser. Manglende vedlikehold kan føre til skader eller redusert levetid på takkonstruksjonen. Ytterligere undersøkelser anbefales for å avdekke eventuelle skjulte feil eller skader, spesielt med tanke på alder, synlige fuktmerker og spor etter mus.

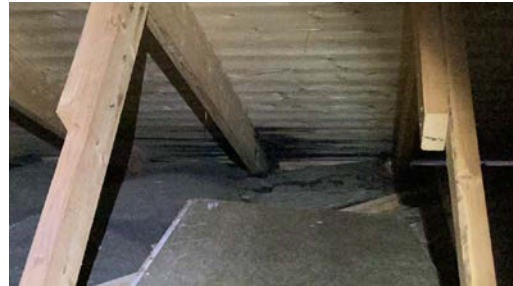
Misfarging på undertak.

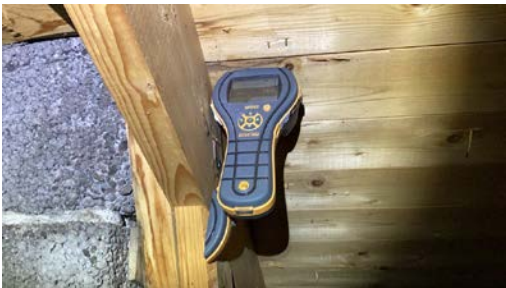
Ved enkel fuktmåling registrerte jeg tørre verdier.

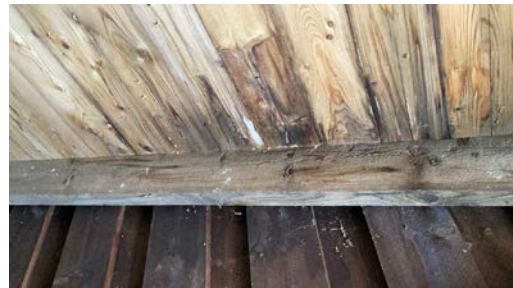
Misfarging på undertaksbord i garasjedel.

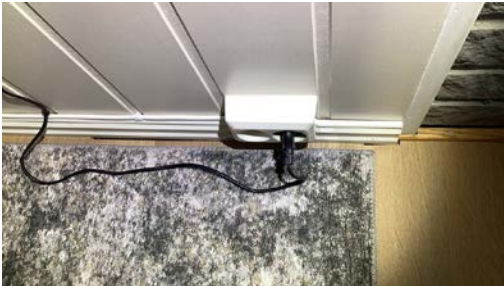
Gulv er ikke ført tilstrekkelig under list.

Gjenstående arbeid bør ferdigstilles, og nødvendige vedlikeholds- og utbedringstiltak bør gjennomføres for å sikre tilfredsstillende standard og funksjon. Overflater i garasjen anbefales utbedret eller ferdigstilt for å unngå økt slitasje og redusert brukskvalitet. Manglende ferdigstillelse kan medføre økt risiko for skader og redusert verdi på bygningsdelene.

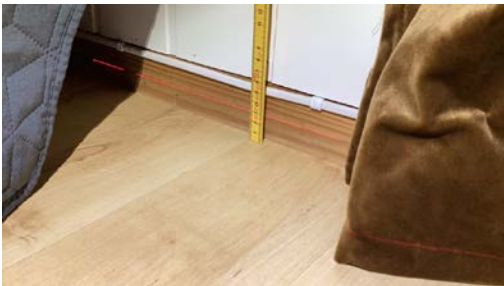
Avvik: Det er målt høydeforskjell på mellom 15-30 mm gjennom hele rommet.

Tilstandsgrad 2 gis med bakgrunn i standardens krav til godkjente måleavvik.

Helningsavvik på 17 mm ble målt på soverom.

Det anbefales å gjennomføre ytterligere undersøkelser for å kartlegge omfanget av skjevheter og eventuelle skjulte feil, spesielt med tanke på konstruksjonens alder og at deler er skjult. Dersom det avdekkes fukt eller andre skader ved åpning av konstruksjonen, bør nødvendige utbedringer utføres for å unngå redusert brukstid, økt risiko for fuktskader og eventuelle følgeskader på bygningsdelen.

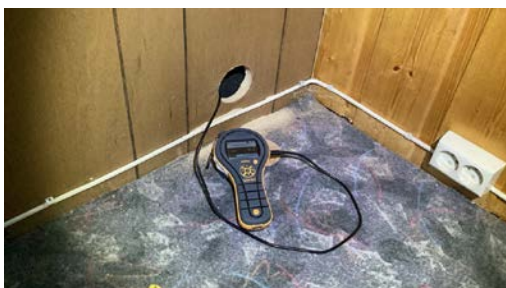
Fuktmåling ble foretatt, jeg målte tørre verdier i konstruksjon.

Det anbefales å overvåke fuktforholdene jevnlig og vurdere ytterligere undersøkelser for å avdekke eventuelle skjulte skader i konstruksjonen. Tiltak for å redusere risiko for fuktskader bør vurderes, da dagens konstruksjon har høy skadefrekvens og økt sannsynlighet for skjulte feil. Konsekvensen av manglende tiltak kan være redusert levetid, skjulte råteskader og behov for omfattende utbedringer på sikt.

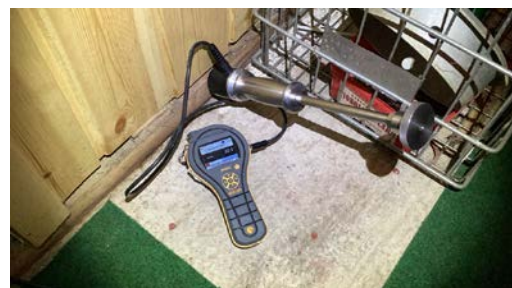
Eksakt tilstand kan ikke sjekkes uten bygningsmessige inngrep. Oppforet gulv og utforede vegger under terreng slik som her regnes som risikokonstruksjoner, da erfaring viser at slike konstruksjoner ofte har høy skadefrekvens. Dette skyldes at fukt kan trenge inn i konstruksjonen, noe som kan føre til skjulte skader og redusert levetid. Det anbefales å være oppmerksom på mulige fuktproblemer og vurdere tiltak for å redusere risikoen. Det er registrert avvik på oppbygning av yttervegger mot terreng, denne konstruksjonen er ikke anbefalt i dag pga. stor risiko for skader. Fuktopptrekk via fundament og gulv må påregnes på eldre kjellere/underetasjer selv om fuktsikring utbedres. Jeg registrerte fuktindikasjoner i gulv på grunnen, dette øker risikoen for skader i oppforet gulv. Det tas spesifikt forbehold om at deler av bygningsdelen er skjult, har en alder som øker sannsynligheten for skjulte feil og har brukt opp mye av sin forventede brukstid. Hulltaking er utført for å tilfredsstille forskrift. Tilstandsgrad gitt pga. nevnte forhold.

Fuktmåling ble foretatt, jeg målte skadelig fukt.

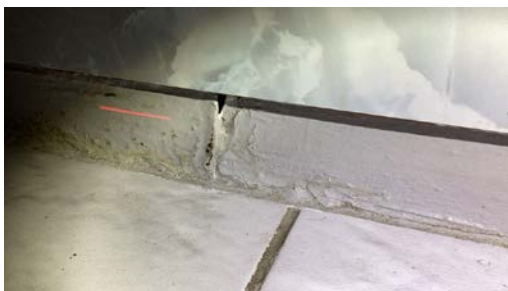
Med bakgrunn i at våtrommet er ca. 56 år, eldre våtrom erfaringsmessig er utsatt for lekkasjer og påviste avvik må våtrommet påregnes oppgradert. Det er blant annet avvik på membran, ventilasjon, og overflater. Våtrommet er gitt en samlet vurdering på grunn av en tilstand som gjør at våtrommet ikke tåler dagens normale bruk. Forhold

Sprekk i membran.

Kjøper må ta stilling til om de vil bruke våtrommet annerledes enn det dagens regelverk legger opp til, for eksempel om de vil fortsette å bruke dusjkabinett, rengjøre sluket ofte og følge nøye med på om det er tegn på fuktskader. Jeg anbefaler full oppgradering av våtrommet, siden det ikke tilfredsstiller dagens krav, noe som er grunnlaget for å tåle dagens bruk. Konsekvensen av å ikke utbedre avvikene kan være redusert brukstid, økt risiko for lekkasjer og fuktskader. Kostnadsestimatet er vurdert ut fra full oppussing av hele våtrommet.

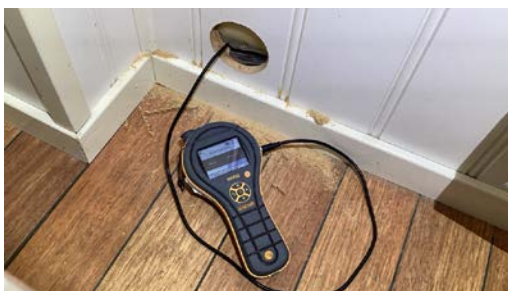
Ved fuktmåling ble det registrert tørre verdier.

Det bør gjennomføres nødvendige tiltak for å utbedre avviket på veggkonstruksjonen, da dagens løsning medfører økt risiko for fuktskader og følgeskader på bygningsdeler. Konsekvensen av å ikke utbedre forholdet er at det kan oppstå skjulte skader som kan forverres over tid og føre til kostbare reparasjoner.

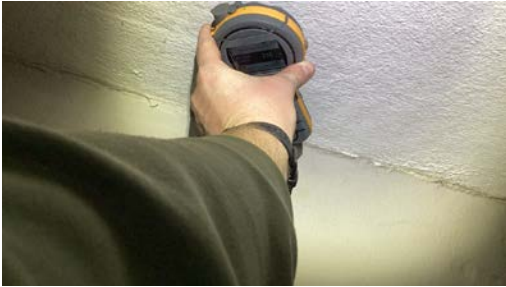
Ved bruk av fuktindikator på utsatte steder registrerte jeg ingen unormale verdier.

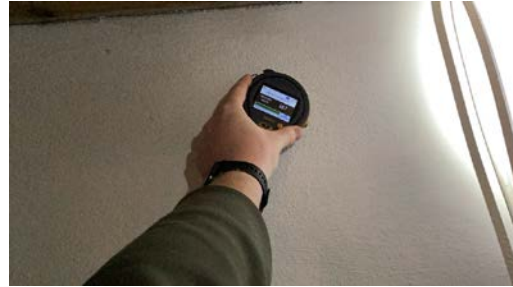
Ved bruk av fuktindikator på utsatte steder registrerte jeg ingen unormale verdier.

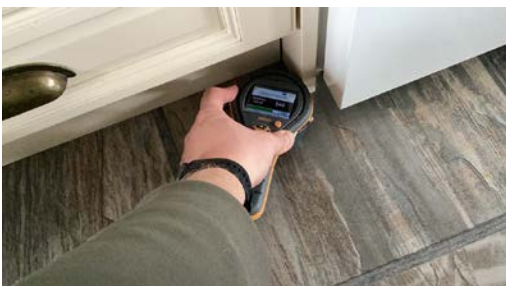
Ved bruk av fuktindikator registrerte jeg ingen unormale verdier.

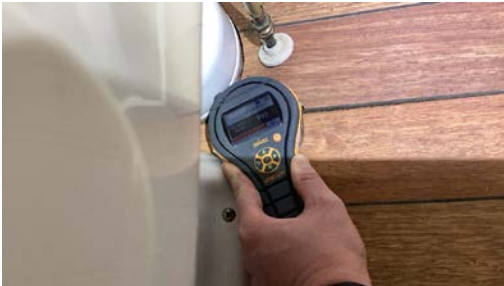
Ved bruk av fuktindikator rundt toalett registrerte jeg unormale verdier. Deler av bygningsdelen er skjult, har en alder som øker sannsynligheten for skjulte feil og har brukt opp mye av sin forventede brukstid. Tilstandsgrad gitt pga. nevnte forhold.

Ved bruk av fuktindikator rundt toalett registrerte jeg unormale verdier.

Det bør gjennomføres nærmere undersøkelser for å avdekke eventuelle skjulte fuktskader rundt toalettet, da det ble registrert unormale fuktverdier og deler av konstruksjonen er skjult. Konsekvensen av å ikke utbedre eller undersøke nærmere kan være økt risiko for fuktskader, redusert levetid på bygningsdelen og behov for omfattende reparasjoner på sikt.

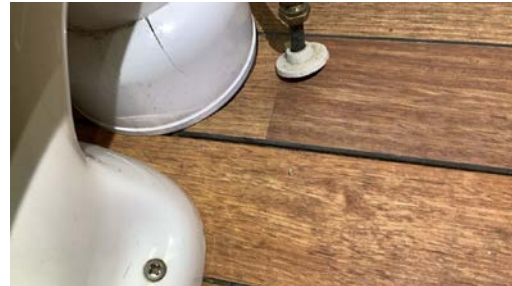
Svelling på laminat ved toalett.
