# Tilstandsrapport

Rekkehus

Blåbærtråkket 1 B, 2053 JESSHEIM

Rapportdato: 01.10.2025

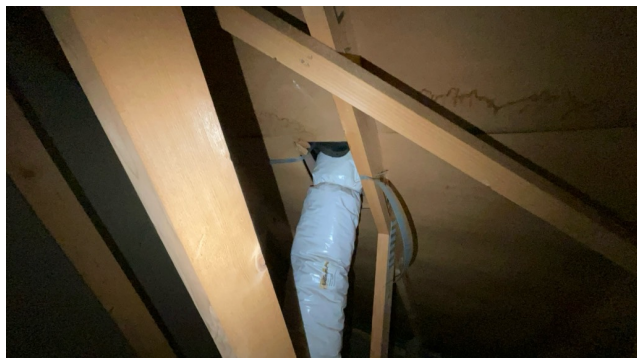
- Det er fra loft/kryp loft påvist indikasjoner på at det er punktering av dampspærre, som medfører svekket effekt av dampspærrefunksjonen.
- Det er påvist avvik rundt gjennomføringer i takflaten.
- Undertaket er misfarget.

Kontroll rundt rørgjennomføringer.

- Det bør gjøres lokale tiltak.
- Andre tiltak:

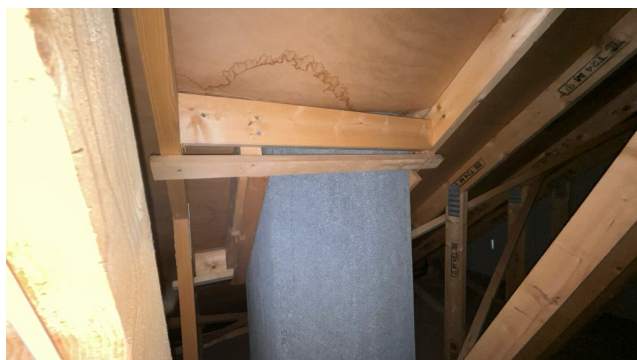
Kontroll rundt pipeløp.

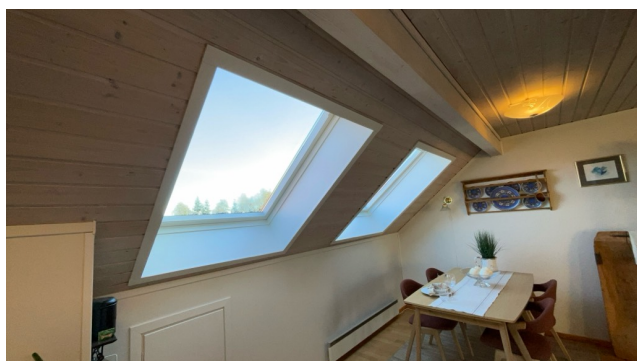
Ingen synlige lekkasjer rundt takvinduer på befaringsdagen.

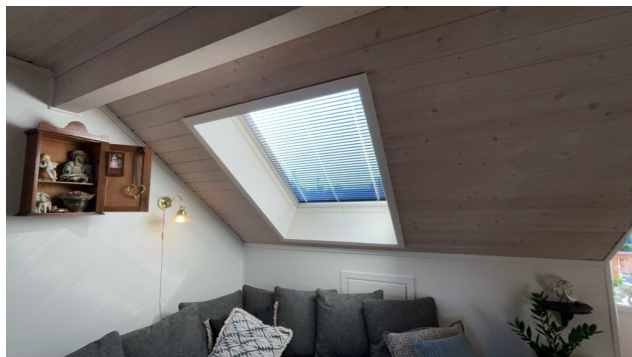
Ingen synlige lekkasjer rundt takvinduer på befaringsdagen.

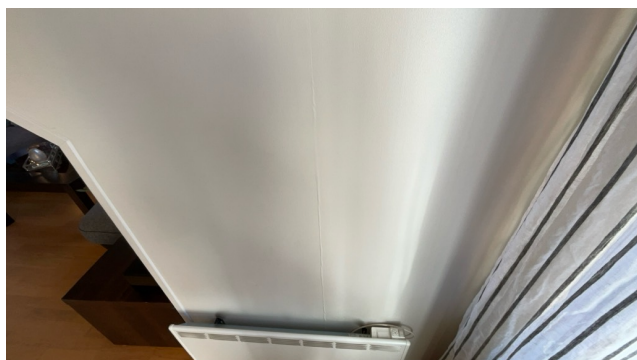
Vegger: Malte flater. Fliser på bad.  
Gulv: Eikeparkett. Fliser på bad.  
Himlinger: Malte flater på innvendige takoverflater. Overflater med normal bruksslitasje dog stedvis synlige avvik.

Synlig avvik på vegg i 2.etg.

- Overflater må utbedres eller skiftes.

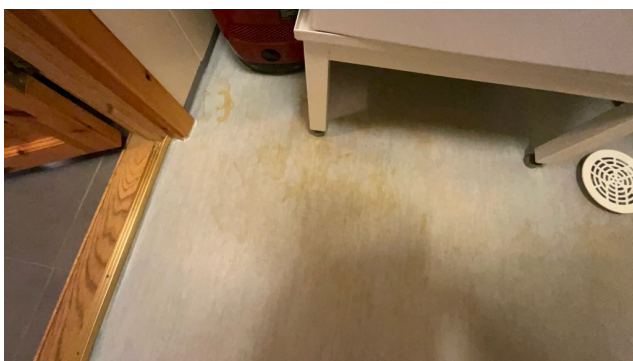
Synlig elde på gulv.

Kommende utskiftinger av belegg på sikt kan ikke utelukkes.

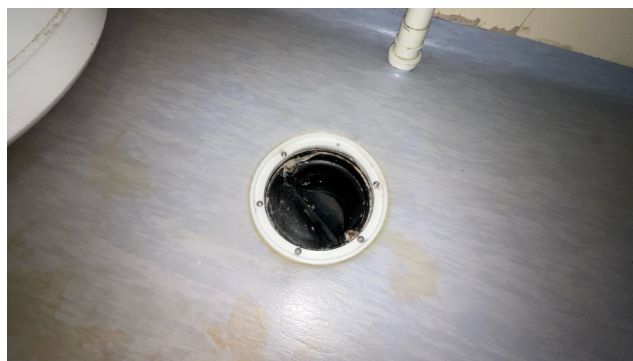
Kontroll av sluk.

- Overvåk tilstanden jevnlig. For å få tilstandsgrad 0 eller 1 må tettesjiktet skiftes ut, men tidspunktet for når dette er nødvendig er vanskelig å si noe om.
- Det er viktig å merke seg at levetiden til en membran varierer basert på kvalitet, installasjon og bruk. Eldre membraner kan bli sprø og sprekke opp, noe som fører til at de mister sin vanntettende funksjon. Dette kan resultere i vannlekkasjer gjennom vegger og gulv og fuktskader.
- Overvåk tilstanden jevnlig. For å få tilstandsgrad 0 eller 1 må slukløsningen skiftes ut og sannsynligvis må også membransjiktet skiftes/utbedres. Det er imidlertid vanskelig å si noe om tidspunktet for når dette er nødvendig.

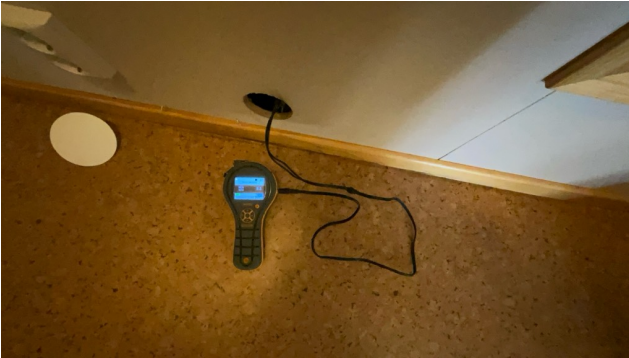
Hulltaking er foretatt uten å påvise unormale forhold. Hulltaking er foretatt ved/i Bod. Fuktvotemåling (vekt%) i konstruksjonen ble målt til 8.

Utført hulltaking.

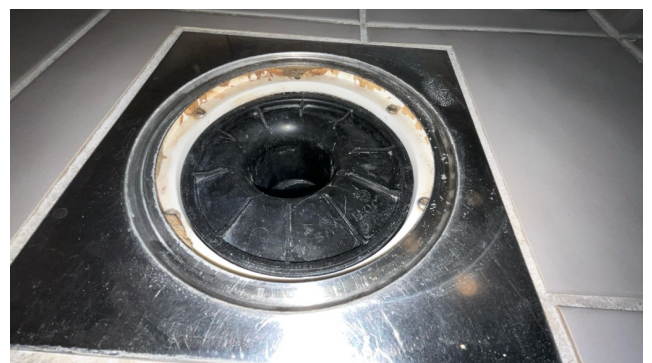
- Det er påvist at høydeforskjell fra topp slukrist til gulv/synlig topp membran ved dørterskel er mindre enn 25 mm.
- Det er påvist at noen fliser har bom (hulrom under).
- Det er påvist avvik i fallforhold til sluk i forhold til krav i forskrift på byggetidspunktet.

Kontroll av sluk.

- Overvåk tilstanden jevnlig. For å få tilstandsgrad 0 eller 1 må slukløsningen skiftes ut og sannsynligvis må også membransjiktet skiftes/utbedres. Det er imidlertid vanskelig å si noe om tidspunktet for når dette er nødvendig.
- Det er viktig å merke seg at levetiden til en membran varierer basert på kvalitet, installasjon og bruk. Eldre membraner kan bli sprø og sprekke opp, noe som fører til at de mister sin vanntettende funksjon. Dette kan resultere i vannlekkasjer gjennom vegger og gulv og fuktskader.
- Overvåk tilstanden jevnlig. For å få tilstandsgrad 0 eller 1 må tettesjiktet skiftes ut, men tidspunktet for når dette er nødvendig er vanskelig å si noe om.

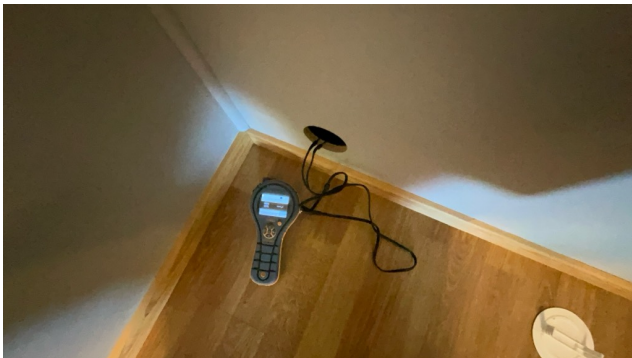
Hulltaking er foretatt uten å påvise unormale forhold. Hulltaking er foretatt ved/i Soverom.

Utført hulltaking.

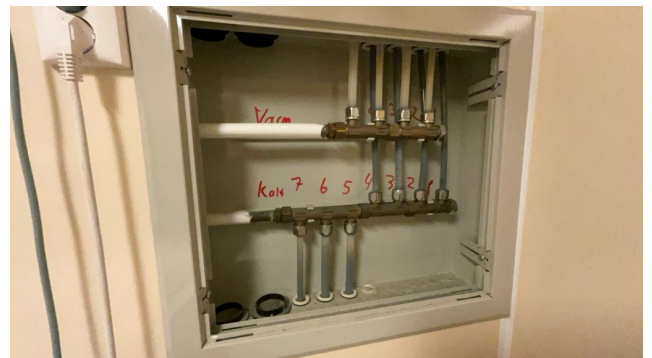
Vannrør fra byggeår av materialtype pex og kobber. Fordelerskap i bod. Waterguard i benkeskap på kjøkken for god sikring av lekkasjevann. Alder er normalt i seg selv en vurderingskriterie hva angår slitasjegrad. Videre bemerkes at bunnledninger av den årsak følgelig heller ikke er kontrollert.

Besiktigelse av røropplegg.

- Det er ikke behov for utbedringstiltak siden anlegget fungerer i dag, men ut ifra alder kan skader plutselig oppstå på eldre anlegg.
- Tidspunkt for utskiftning av vannledninger nærmer seg.
