# Tilstandsrapport

Rekkehus

Hagabråten 39 , 1359 EIKSMARKA

Befaringsdato: 26.03.2026

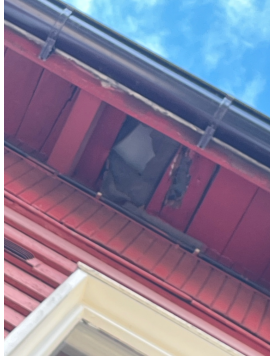
På befaringsdagen ble det avdekket et område med synlig råteskade i undertak som krever ytterligere undersøkelser. Det ble også avdekket manglende lufting opp til loftet, der isolering sperret tilgang for luft til loftet på deler av luftingen.

- Det er begrenset/dårlig ventilering av takkonstruksjonen.
- Det er påvist fukt-/råteskader i takkonstruksjonen.

Råteskade i undertak.

- Lufting/ventilering bør forbedres.
- Råteskadede konstruksjoner må skiftes ut.

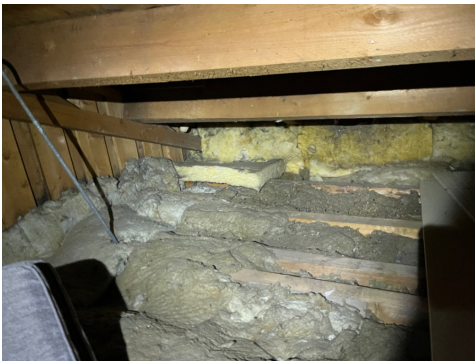
På befaringsdagen ble det avdekket et område med synlig råteskade i undertak som krever ytterligere undersøkelser. Det ble også avdekket manglende lufting opp til loftet, der isolering sperret tilgang for luft til loftet på deler av luftingen.

Tettet mot lufting til loft.

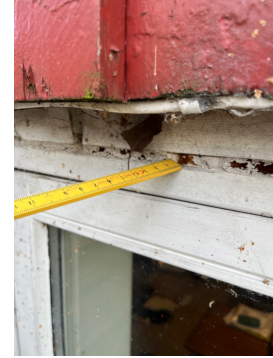
Manglende tetting kjellervindu.

Det registreres avvik på beslagløsning for vinduer i kjelleretasje. Ett vindu i 2.etg. er punktert. De samme vinduene er eldre og værslitte, med tegn på at de er klare for utskifting innen rimelig tid.

- Vinduer med punkterte/sprukne glass må påregnes skiftes ut, enten hele vinduet eller kun selve glassene.
- Det må påregnes noe vedlikehold og at enkelte vinduer må skiftes ut.

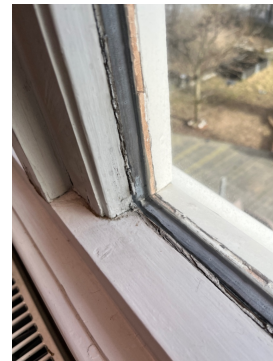
Slitt eldre vindu 2.etg.

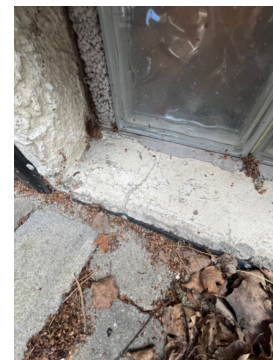
Manglende beslag.

Det anbefales at en fagperson utbedrer beslagløsninger der dette er nødvendig.

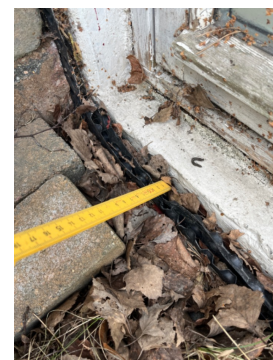
Manglende beslag.

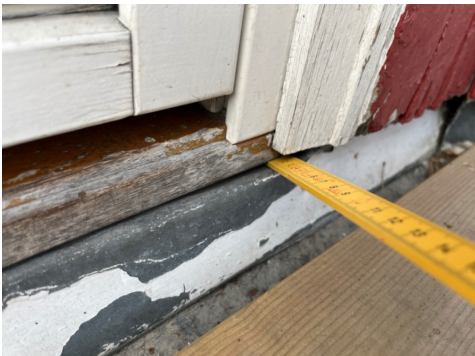
- Det er påvist avvik rundt innsettsdetaljer.

Fall inn mot vegg for beslag balkongdør.

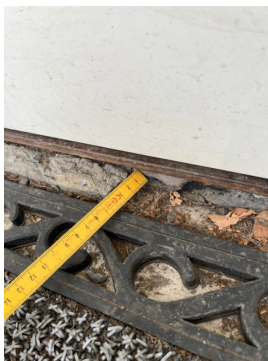
Manglende beslag for ytterdør.

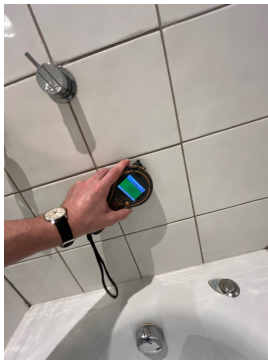
Fuksøk i våtsonen.

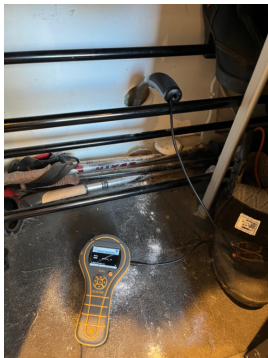
Fuktmåling i vegg mot våtsonen.

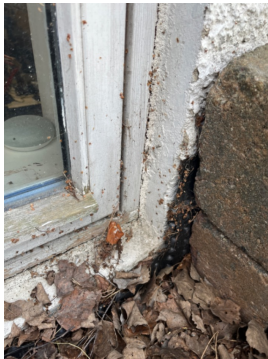
Knotteplast uten klemlist.

Det anbefales å innhente ytterligere informasjon om alder på resten av drenering til boligen, samt at klemlist monteres mot knotteplast av en fagperson.

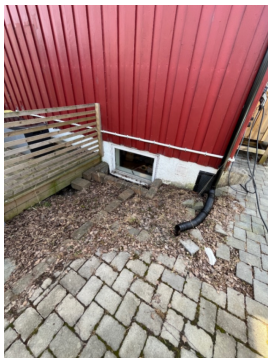
Avslutning av nyere knotteplast mot innkjørsel.

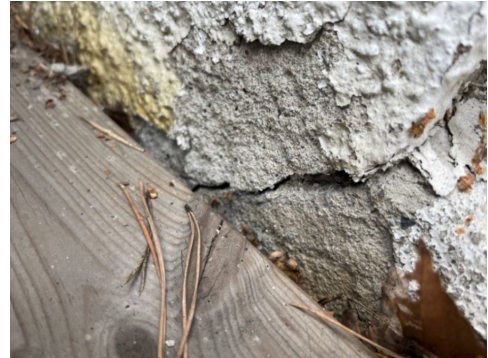
Det registreres sprekk i grunnmur ved ventil til badetrom i kjeller.

Sprekk i grunnmur.

Det anbefales at sprekk i muren holdes under observasjon, samt at det vurderes utbedring av en fagperson.

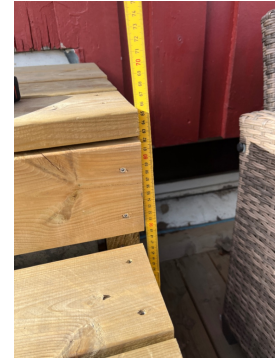
Over 0,5m ned til terreng.

- For å avklare omfanget av avvik ved rømningsveier bør det innhentes en brann teknisk vurdering.
- Rekkverk må monteres på balkong eller terrasse for å lukke avviket.
- Rekkverk for utvendige trapper må monteres for å lukke avviket.
- For å avklare omfanget av avvik ved branncelleinndeling må det gjøres nærmere undersøkelser av en kvalifisert fagkyndig person. Brannen kan spre seg raskere ved avvik i branncelleinndelingen.
- Håndløper på innvendig trapp bør monteres, men det var ikke krav på byggetidspunktet.
- Det bør gjennomføres radonmålinger.

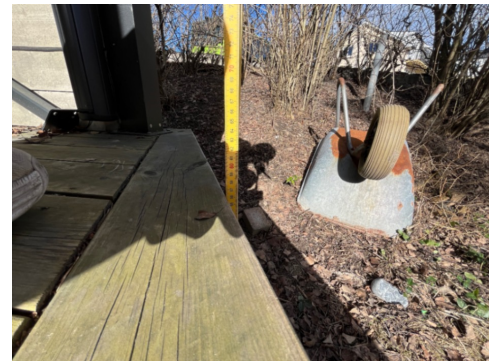
Over 0,5m ned til terreng.
