Tilstandsrapport

Boligbygg med flere boenheter
-

Sandeidgata 14 A, 5521 HAUGESUND
-

Befaringsdato: 09.04.2025

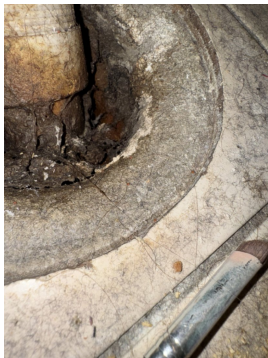
TG 2 Sluk, membran og tettesjikt

Det er ikke fremlagt dokumentasjon på membran eller tette-sjiktet på befaringsdagen.

Det er ikke synlig membran eller slukmansjett i sluk.

- Mer enn halvparten av forventet brukstid er passert på membranløsningen.
- Mer enn halvparten av forventet brukstid er passert på slukløsningen.
- Sluk har begrenset mulighet for inspeksjon og rengjøring.

Normal levetid for membraner i gulv på våtrom er 15 - 25 år. Levetider for sluk er inntil 50 år. Kabinett er lavt og sluket er derfor vanskelig og kontrollere og vedlikeholde uten at dette blir dratt frem.

- Sluket må sjekkes og rengjøres jevnlig.
- Overvåk tilstanden jevnlig. For å få tilstandsgrad 0 eller 1 må tettesjiktet skiftes ut, men tidspunktet for når dette er nødvendig er vanskelig å si noe om.

Ingen umiddelbar konsekvens, men det er viktig med gode rutiner i forhold til rengjøring av sluk.

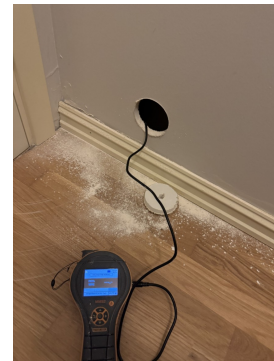
TG 1 Tilliggende konstruksjoner våtrom

Det er utført hulltaking mot våt sone, og det er ikke indikert avvik i vegg. Normale fuktmålinger i treverk ligger på 7,5-12.5
