# Tilstandsrapport

Enebolig

Fabrikkvegen 26, 2849 KAPP

Befaringsdato: 09.04.2025

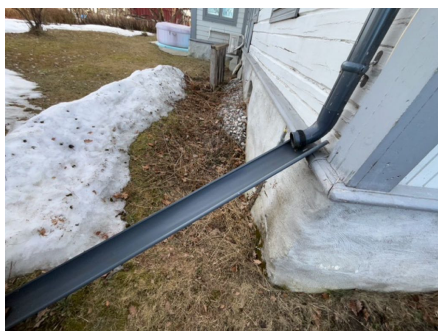
Provisorisk løsning på å lede takvann vekk fra bygningen. Dette påfører konstruksjonene (ringmur, grunnmur, drenering og fuktsikring) unødvendig høy fuktbelastning.

Takvannet ledes ikke vekk fra bygningen. Anbefaler at man kobler et 3-4m langt overvannsrør til nedløpet. Røret legges oppå terrenget eller graves ned vekk fra grunnmuren/bygningen. for en permanent løsning.

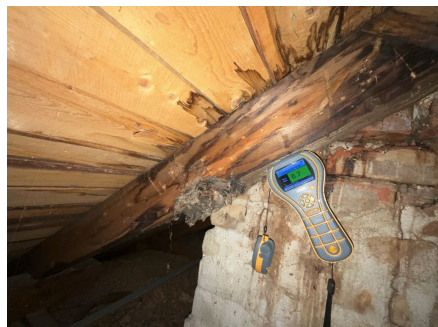
Registrert fuktskjolder i takkonstruksjonen ved pipe gjennomføring, men måler ikke skadelig fuktnivå.

Det er registrert fuktmerker ved gjennomføringer rundt pipe. Kan ha oppstått ved spesielle værforhold. Det anbefales å følge med videre utviklingen.

Det er ikke nødvendig med umiddelbare tiltak, men det anbefales å følge med konstruksjonene.

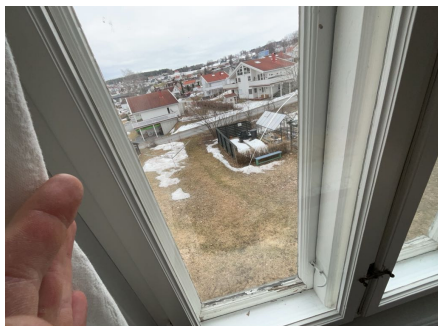
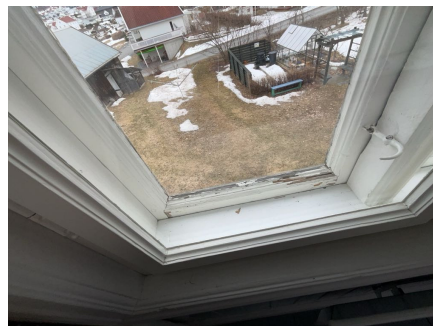
- Det er påvist at enkelte vinduer er vanskelig å åpne/lukke.
- Det er påvist noen glassruter som er punktert eller sprukne.
- Karmene i vinduer er slitte og det er sprekker i trevirket.

Takvinduer er å betrakte som en risikokonstruksjon, det vil si en konstruksjon som erfaring viser at har høy skadefrekvens. Eksakt tilstand er ikke kontrollerbart uten bygningsmessige inngrep. Utskiftning av vinduer vil kunne ha positiv innvirkning på energibruken i huset.

Vinduer må ikke byttes siden vinduene fungerer i dag, men ut ifra alder kan skader eller punkteringer oppstå på eldre dører med vinduer.

Oppgraderinger/utsiftninger bør etter hvert påregnes. Utskiftning av eldre vinduer kan ha positiv effekt på energibruken i boligen.

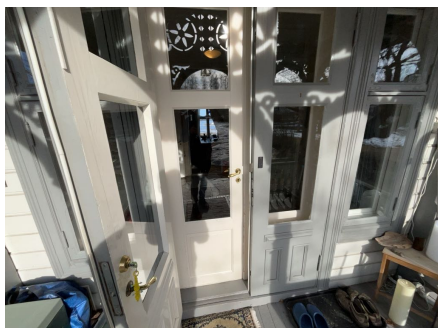
- Det er påvist utetthet/åpning mellom dørblad og dørkarm. Dvs. at kald trekk kan oppstå.
- Det er avvik:

Ytterdør: Vedlikehold/justering må påregnes.

Ingen umiddelbare tiltak er nødvendig, men oppgraderinger må etter hvert påregnes. Dette vil også kunne ha positiv effekt på energibruken i boligen.

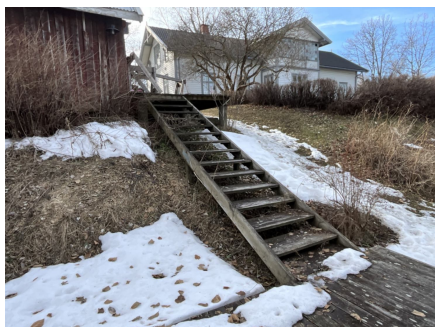
- Rekkverkshøyder er under dagens forskriftskrav til rekkverk i trapper.
- Det er avvik:

- Tiltak:
- Rekkverket er såpass lavt at det på grunn av sikkerhetsmessige forhold anbefales økning av høyde.

Vedlikehold og evt. lokale utbedringer må påregnes.

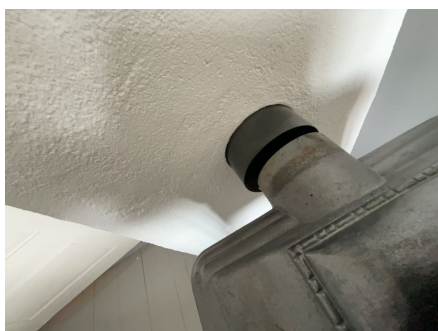
- Det er påvist sprekker og/eller riss i pipe.

For å få tilstandsgrad 0 eller 1 må pipe rehabiliteres. Det er ikke opplyst om eller synlige tegn til svekkelser/avvik, men dette kan ikke utelukkes da pipe ikke er kontrollert innvendig. Kostnader til utbedringer/oppgraderinger bør etter hvert påregnes.

Kostnadsberegning er kun til utvidet kontroll. Kostnader til utbedringer/oppgraderinger må påregnes.

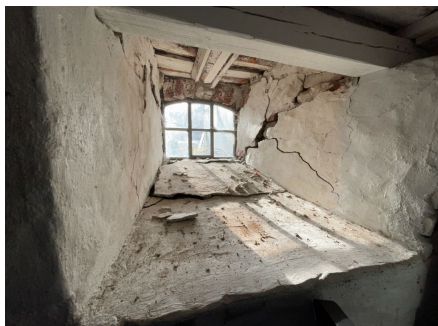
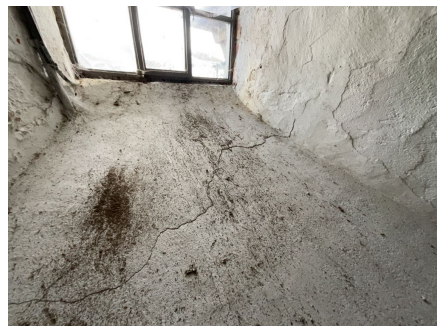
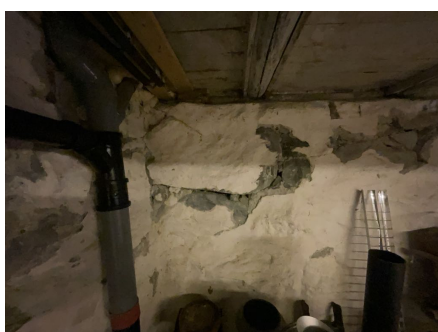
- Det er påvist indikasjoner på noe fuktgjennomtrenging i kjellergulv.
- Det er påvist indikasjoner på noe fuktgjennomtrenging inn i kjellermur.
- Det er avvik:

Skrå sprekker/riss er et symptom på setninger. Anbefaler å følge med videre utvikling. Rom under terreng egner seg ikke for innredning med dagens tilstand. Malingsflass, avskalling og saltutslag på vegg, dette indikerer fuktvandring i vegger. Kjeller virker ikke fuktig alder tatt i betraktning, men det må påregnes fuktvandring og fuktopptrekk via kjellergulv og grunnmur. Anses som normalt i eldre kjellere og vurderes derfor ikke som noe stort problem i forhold til dagens bruk, forutsatt god ventilering.

Anbefaler å etablere bedre lufting av kjeller. Dette vil kunne ha positiv effekt på kjeller rommet.

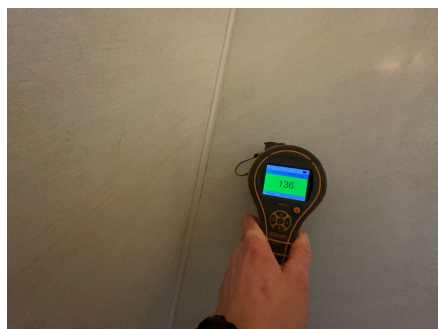
Det dusjes direkte på gulv/vegg, noe som gir økt belastning på konstruksjonene. Ved enkle fuktsøk registrerte jeg ingen unormale verdier.

Siden våtrommet fungerer i dag er det ikke behov for strakstiltak. Men ut fra alder kan plutselig skader oppstå, det anbefales å følge med og bruke rommet med forsiktighet. Oppgraderinger bør etter hvert påregnes.

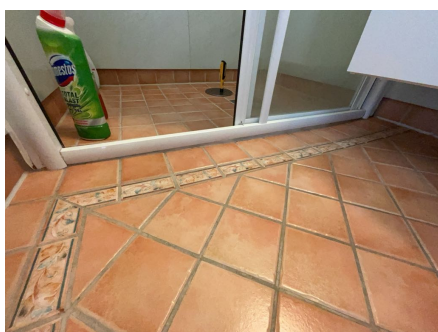
- Det er mulighet for at det kan forekomme vannlekkasje på våtrommet hvor vann ikke vil gå til sluk.
- Det er avvik:

Dusjvegg stenger for at lekkasje vann kan komme til sluk.

- Det bør etableres avrenning inn til sluk for hele våtrommet.

Siden våtrommet fungerer i dag er det ikke behov for strakstiltak. Men ut fra alder kan plutselig skader oppstå, det anbefales å følge med og bruke rommet med forsiktighet.

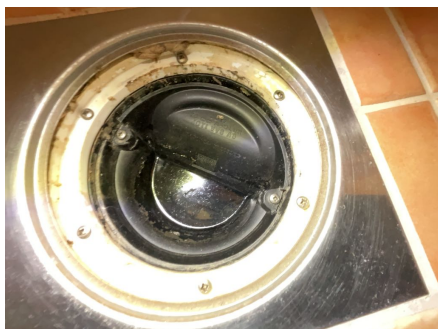
- Mer enn halvparten av forventet brukstid er passert på slukløsningen.
- Det er avvik:

Det er ikke behov for utbedringstiltak siden våtrommet fungerer i dag, men skader/ følgeskader kan oppstå på eldre ikke fuktsikre våtrom.

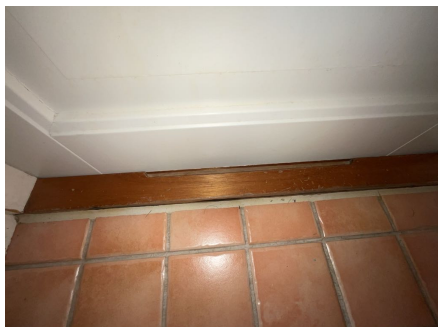
Tilluft i/under dør, ikke tilstrekkelig så bør utbedres.

Åpning i dør bør økes for å få bedre luftgjennomstrømning.

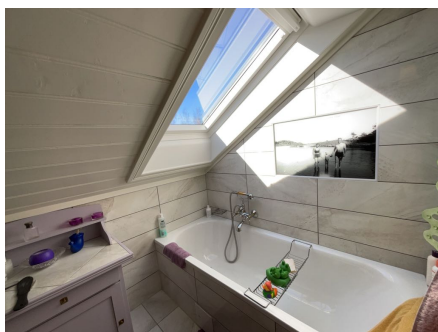
- Det er vindu/dør med ikke fuktbestandige materialer i våtsonen (ved vask, dusj, badekar, osv.), løsningen eller byggematerialet er uegnet

- Uegnede materialer må fuktbeskyttes/utskiftes.

Det er ikke behov for utbedringstiltak siden våtrommet fungerer i dag, men skader/ følgeskader kan oppstå på rom som ikke er fagmessig utført.

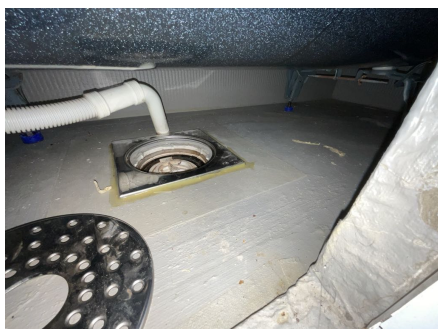
- Det er påvist at høydeforskjell fra topp slukrist til gulv/synlig topp membran ved dørterskel er mindre enn 25 mm.
- Det er påvist avvik i fallforhold til sluk i forhold til krav i forskrift på byggetidspunktet.
- Det er avvik:

Det finnes ingen dokumentasjon på prosjektering eller utførelse av rommet. Gulvet er tilnærmet flatt. Det er lokalt fall til sluk. Fall er ikke tilfredsstillende, men badet fungerer med dette avviket. Så lenge det blir brukt dusjkabinett og badekar som før vannet rett til sluk.

Rommet fungerer med dagens tilstand, men tilfredsstiller ikke krav til våtrom. Det er ikke behov for utbedringstiltak siden våtrommet fungerer i dag, men ut ifra alder kan skader plutselig oppstå på eldre våtrom. funker så lenge det er dusjkabinett og badekar som fører vann rett til sluk.
