# Tilstandsrapport

Fritidsbolig

SAUDA kommune

gnr. 42, bnr. 102

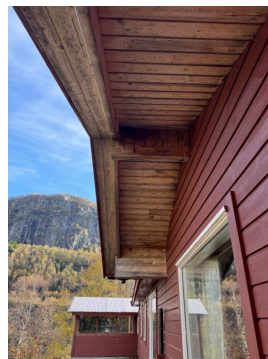
Taket er tekket med stålplater. Hovedtaket er fra byggeår. Det har litt bunker og slitasje. Tilbygg fra 2011 har stålplater fra byggeår. Når tilbygget ble oppført i 2011 ble det samtidig lagt nye sløysrenner, og stålplater ble skiftet ut rundt sløys på den gamle delen i tillegg. Takoverbygg tilbygg på terrasse har en del svartsopp.

Sopp i takpanel

- Tidspunkt for utskiftning av takteking nærmer seg.
- Overvåk tilstanden jevnlig. For å få tilstandsgrad 0 eller 1 må tekkingen skiftes ut, men tidspunktet for når dette er nødvendig er vanskelig å si noe om.
- Tidspunkt for utskiftning av undertak nærmer seg.

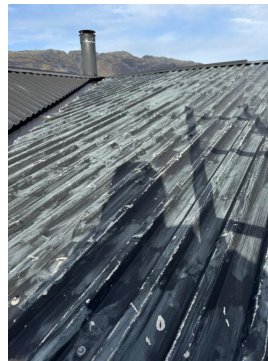
Aluminiumsplater gammel del

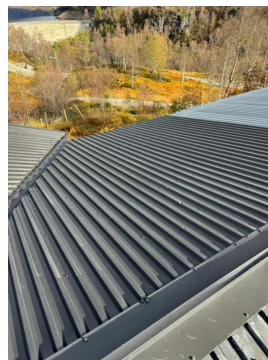
Nye stålplater langs sløysrenne

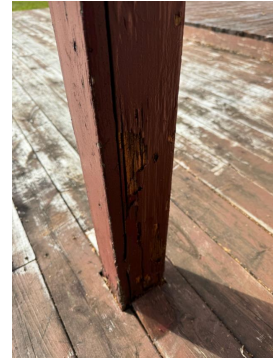
Det ble avdekket noe råteskade i en bæresøyle ved inngangsdøren (gammel del).

Bæresøyle med råteskader

Råteskade i bæresøyle må utbedres.

- Innhent dokumentasjon, om mulig.
- De påviste skader må utbedres.

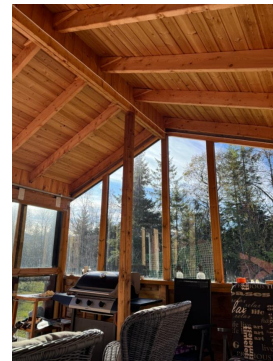
Tak-konstruksjon i vinterhage består av sperr og bærebjelker/søyler. Mønedrager (dobbel 2"x8") har en dobbel 2"x4" som eneste bæresøyle.

Bæresøyle mellom vinduer er ikke opplagret under drager.

Bæresøyle vinterhage

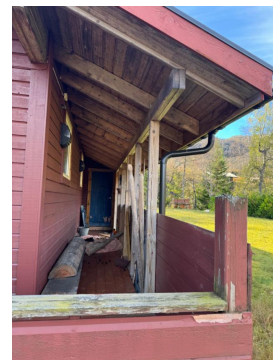
Taket på tilbygget har synlig siging foran inngang mot vest.

- Hele takkonstruksjonen er gjenbygget. Det er ingen mulighet til vurdering utover alder og observasjoner fra underliggende etg.
- Konstruksjonene har omfattende skjevheter.
- Det er avvik:

Skjevhet i takoverbygg

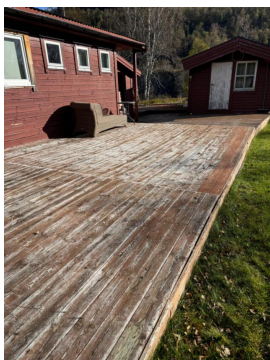
Noe ujevn

Terrasser må utbedres noe

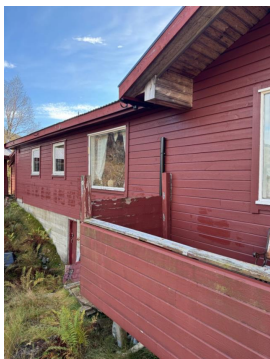
Noe arbeid gjenstår

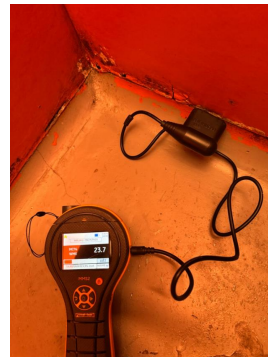
Det er dusjrom som er innredet med malte treplater og betonggulv. Det dusjes rett på vegg. Det ble målt høy fuktighet i nedre platekant.

Høy fuktighet målt i dusjrom

- Våtrommet må totalrenoveres. Alle forhold med tettesjikt, våtsone, sluk m.m. må dokumenteres.

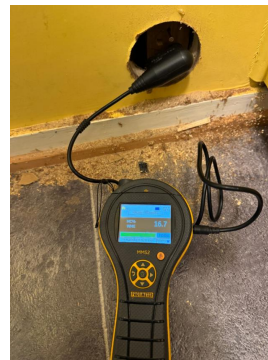
I hulltakingen viste kun tørre resultat, det var ikke kommet fuktighet inn i vegg. Mens platene i dusjen var veldig fuktige. Her ble det målt fuktighet på ca 30 %.

- Hulltaking er foretatt og det er påvist avvik i konstruksjonen.
- Det er avvik:

Lav fuktighet i kjøkkenvegg mot dusj

- Gjennomføre ytterligere undersøkelser og foreta utbedring av skade.
