# Tilstandsrapport

Enebolig

Dalborgskogvegen 53, 2834 RAUFOSS

Befaringsdato: 08.05.2025

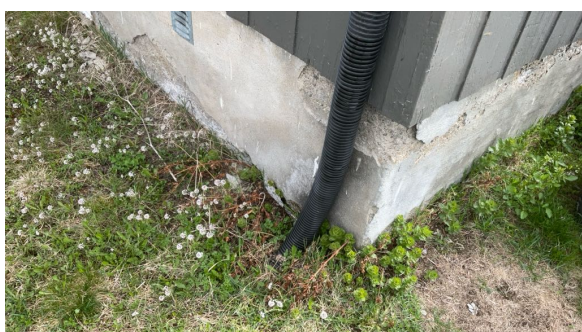
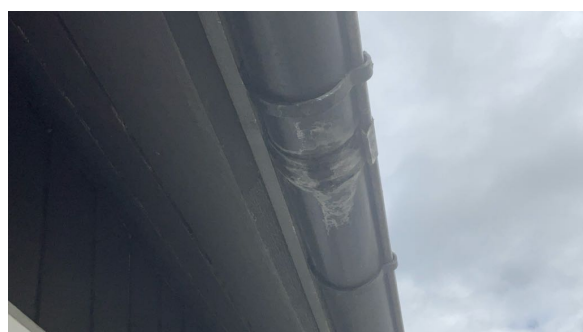
## Veggkonstruksjon

Stående og liggende utvendig trekledning.  
Yttervegg i isolert bindingsverk som var normal byggeskikk på oppføringstidspunktet.

Eldre trevegger kan erfaringsmessig ha skjulte skader, spesielt over grunnmuren og rundt vinduer/dører/gjennomføringer. Lufting av kledningen er ikke iht. dagens anbefalte løsning, men heller ikke dårligere enn normal løsning ved husets byggeår. Eksakt tilstand kan ikke kontrolleres uten bygningsmessige inngrep

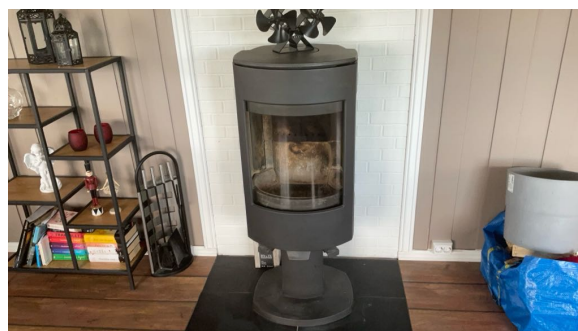
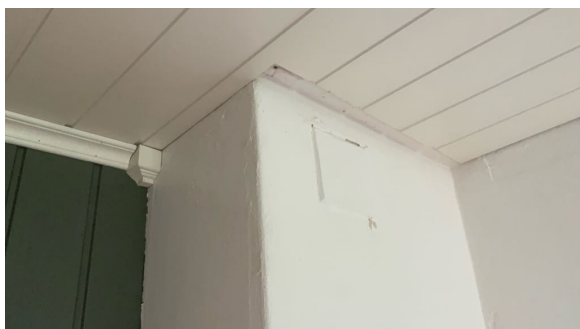
Brennbar materiale er noe tett på pipe og bør utbedres.

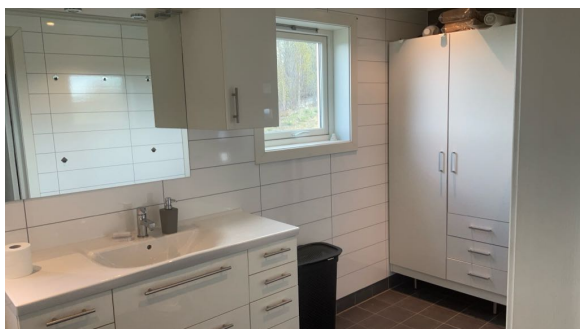
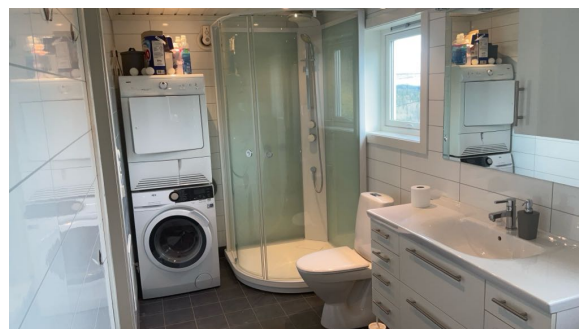
#### 1 TG 2 Overflater vegger og himling

- Det er vindu/dør med ikke fuktbestandige materialer i våtsonen (ved vask, dusj, badekar, osv.), løsningen eller byggematerialet er uegnet

Rommet fungerer med dagens tilstand, men tilfredsstillende ikke krav til våtrom hvor det skal være 1 meter fra dusjsone til vindu. Det anbefales å følge med bygningsdelen.

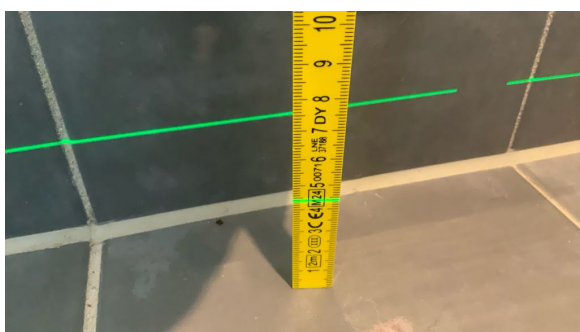
### 1 TG 2 Sluk, membran og tettesjikt

Plastsluk. TG 2 på sluk, membran og tettesjikt på bakgrunn av manglende dokumentasjon. Det foreligger ikke dokumentasjon. Til befaringsdagen foreligger det ingen dokumentasjon på utførelse/ type membran/ tettesjikt eller at membranen er tilpasset sluket. Det velges derfor tilstandsgrad 2 for å gjøre kjøper oppmerksom på risiko ved manglende dokumentasjon på utførelse. KONSEKVEN: Vær derfor oppmerksom på utførelsen da feil utførelse kan medføre lekkasjer til tilstøtende rom/ bygningsdeler eller redusert brukstid på membran/ tettesjikt. Normalt vil en membran fungere i 10 - 20 år forutsatt riktig utført, det må derfor finnes dokumentasjon for å vurdere hva som er utført og hvordan utførelsen er utført.

- Membran kan ikke konstateres (ikke synlig og det foreligger heller ikke dokumentasjon).
- Det er avvik:

Det er ikke behov for utbedringstiltak siden våtrommet fungerer i dag, men skader/ følgeskader kan oppstå på våtrom uten dokumentasjon på utførelse.

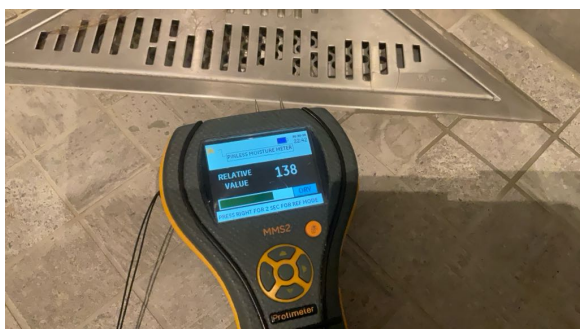
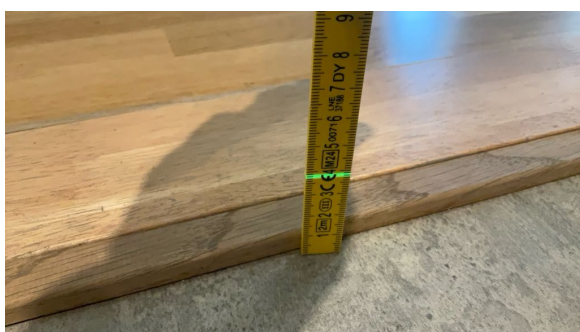
### 1 TG 2 Sluk, membran og tettesjikt

- Det er avvik:

Det er ikke behov for utbedringstiltak siden våtrommet fungerer i dag, men skader/ følgeskader kan oppstå. Dokumentasjon anbefales fremlagt. Det kan generelt ikke gis garanti for flislagte flater, da membran ikke kan kontrolleres.
