Dalborgskogvegen 53, 2834 RAUFOSS

Enebolig  
Dalborgskogvegen 53, 2834 RAUFOSS  
GJØVIK kommune  
# gnr. 50, bnr. 23

Befaringsdato: 08.05.2025    Rapportdato: 15.05.2025    Oppdragsnr.: 22359-1132    Referansenummer: DV1127  
Foretak: MEGLERPARTNER AS    Takstingeniør: Hans Christian Gjestvang    Vår ref:

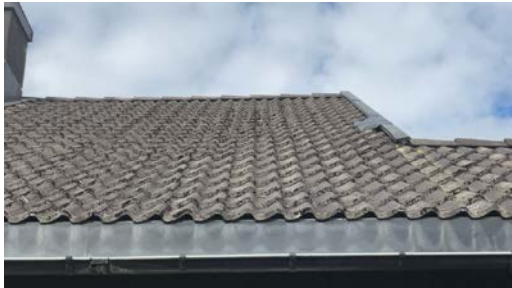
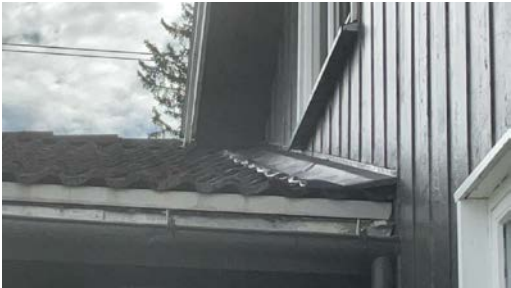
Utvendig > Nedløp og beslag  
Vurdering av avvik:  
• Det mangler snøfangere på hele eller deler av taket, men det var ikke krav om dette på byggemeldingstidspunktet.  
• Mer enn halvparten av forventet brukstid er passert på renner/nedløp/beslag.

Utvendige beslag, takrenner og nedløp i metall. Vindskier og toppbord i treverk. Takrenner, nedløp og beslag med normal bruksslitasje. Det bemerkes at kontrollen ble utført fra bakkenivå. Ingen store avvik ble registrert, bortsett fra normal bruksslitasje. Det var oppholdsvær på befaringsdagen, slik at renner og nedløpsrørenes funksjon var vanskelig å stadfeste med sikkerhet. Det er behov for jevnlig kontroll av eldre takrenner, nedløpsrør og beslag. Takvann ført til terreng med enkelt utkast.

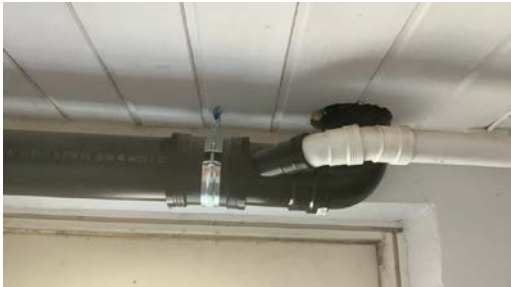
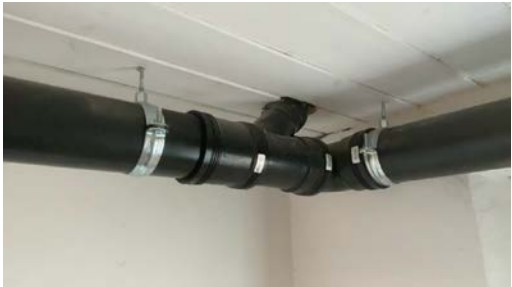
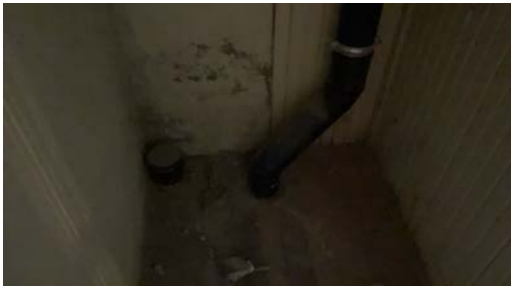
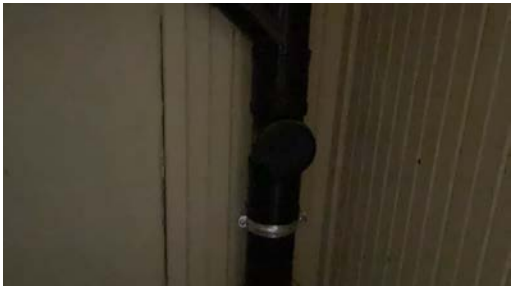
Stakeluke i kjeller

Synlige avløpsrør i: Plast. Soil/støpejern. VVS anlegg er ikke den bygningssakkyndiges kompetanseområde. Det gjøres oppmerksom på at herværende kontrollen kun er en stikkprøvekontroll, og gir ingen garanti for at anlegget er feilfritt. Avløpsanlegget oppfyller sin tiltenkte funksjon Normal levetid for installasjoner er ca. 30-50 år, men kan variere avhengig av rørmateriale, egenskapene til avløpsvann og vedlikeholdet. Sanitærinstallasjoner er blant de delene i en bygning som har kortest levetid, er vanskeligst å vedlikeholde, og forårsaker flest vann- og fuktskader. Erfaring viser at hele sanitærinstallasjonen skiftes minst en til to ganger i løpet av bygningens levetid. Anlegget er ikke teknisk vurdert. Bunnledningene og utvendige ledninger er nedgravd og ikke tilgjengelig for inspeksjon.

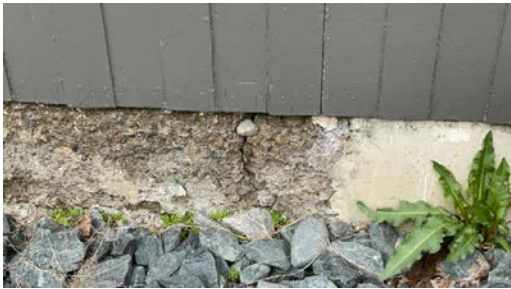
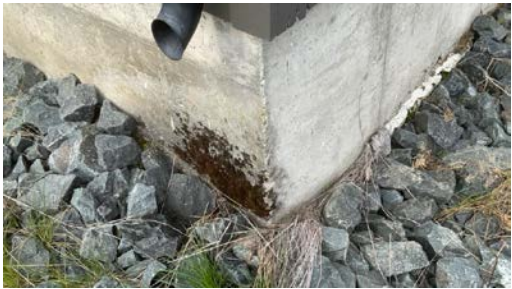
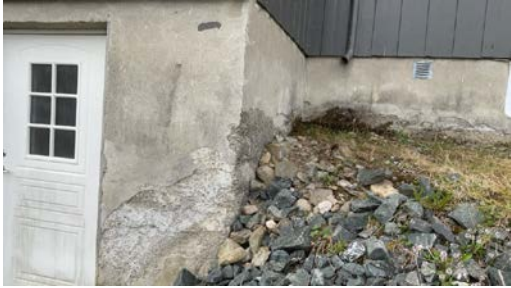
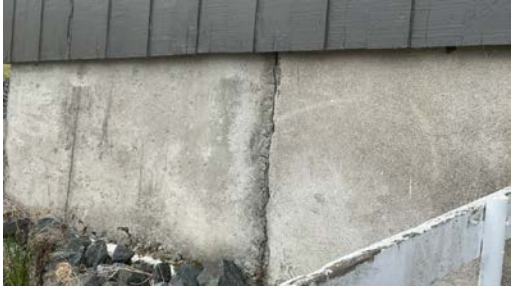
- Det er registrert skråriss som er symptom på

- Grunnmuren har sprekkdannelser.

Det er ikke behov for umiddelbare utbedringstiltak, men ut ifra alder kan bygningsdelen ha skjulte skader. Det er viktig med godt fungerende drenering/fuktsikring ved denne type fundamententering. Overvåk tilstanden jevnlig. Tidspunktet for reparasjon og eventuelt når dette er nødvendig er vanskelig å si noe om. Bruken av underetg/kjeller vil også være avgjørende.
