Tilstandsrapport - NS 3600

Mårstien 12

4844 Arendal

Gnr: 507 Bnr: 1720

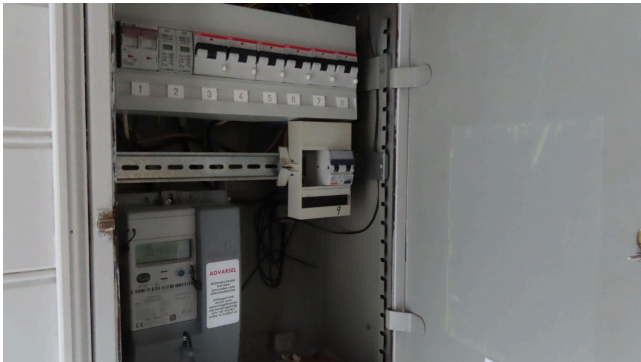
Sikringsskap montert i vindfang på vegg syd.
Hovedsikring 25 ampere, 7 kurser.

Ved anbefaling av nærmere sjekk på EL anlegget av fagkyndige gir standarden automatisk TG 2.

Sikringskap.
