# Tilstandsrapport

Tomannsbolig

Fuglekongestien 11, 1920 SØRUMSAND

Rapportdato: 07.11.2025

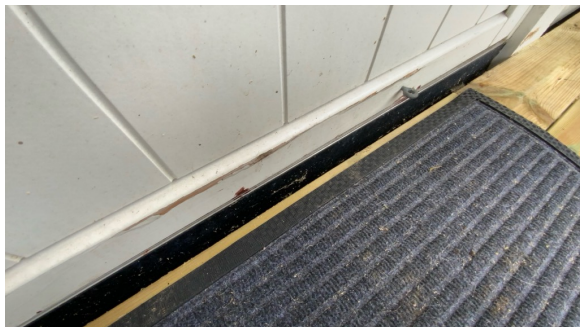
### TG 2 Dører

- Karmene i dører er værslitte utvendig og det er sprekker i trevirket.

- Det må foretas lokal utbedring.

Male og sparkle dør. Det er ingen konsekvens for funksjon, så lenge overflater utbedres.

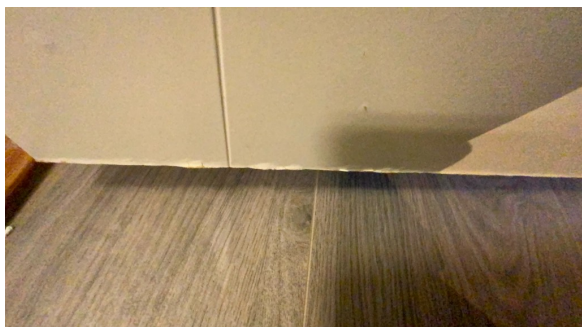
## ! TG 2 Innvendige dører

Det er synlig fuktskade på dørblad til bad.

Skifte dørblad eller slipe og male for å unngå videre utvikling av fuktskade.

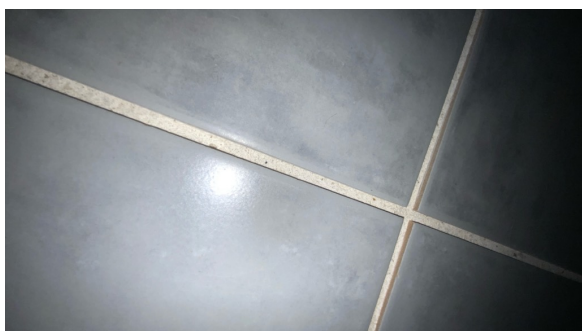
### TG 2 Overflater Gulv

Gulvet er flislagt. Rommet har elektriske varmekabler. Fall mot sluk er målt til 20 mm . Høydeforskjell fra toppen av sluket til toppen av membranen ved dørterskelen er 20 mm.

- Det er påvist at høydeforskjell fra topp slukrist til gulv/synlig topp membran ved dørterskel er mindre enn 25 mm.
- Det er påvist at noen fliser har bom (hulrom under).
- Det er påvist avvik i fuger.

Det er noe utvasket fuger mellom gulvfliser i dusjsonen.

- Selv om bom eller hull lyd ikke alltid er et umiddelbart problem, bør det overvåkes nøye før eventuell utvikling i sprekker i flisfuger e.l. oppstår. Dette må en foreta tiltak for, for å begrense utviklingen.
- Det må foretaes lokal utbedring
- Til tross for avviket i fall/høydeforskjell til sluk, vil gulvet fortsatt kunne lede vann mot sluket, men med redusert effektivitet. Dette kan potensielt øke risikoen for vannansamling i enkelte områder av badet.

Det anbefales at det etterfuges der fugemasse er utvasket.

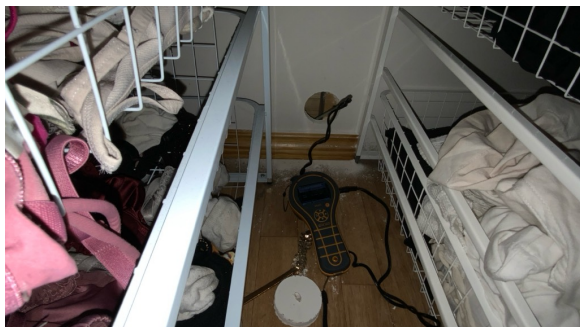
## TG 2 Tilliggende konstruksjoner våtrom

Det er påvist at membran i sluk ikke er tett med klemring i sluk.

- Det må foretas tiltak for å lukke avviket.

Utbedring av membran må utføres.

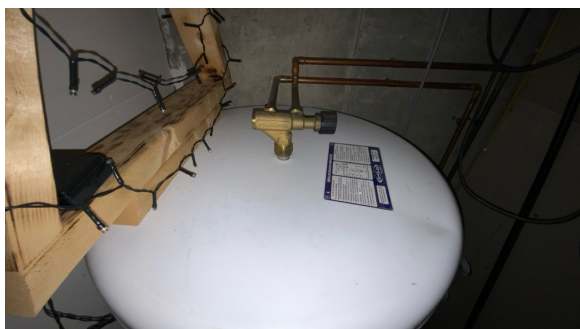
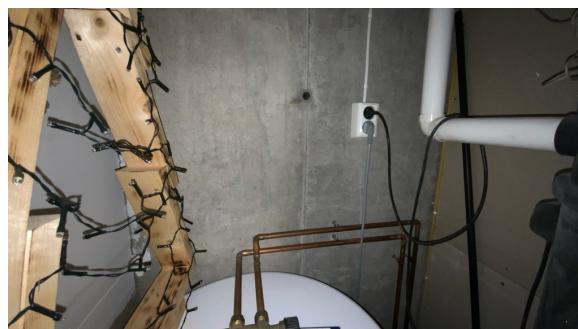
- Det er ikke behov for utbedringstiltak siden tanken fungerer i dag, men ut ifra alder kan skader plutselig oppstå på eldre tanker.

Gjeldende forskrift er etter dagens krav og Norsk standard 3600. Tanke på brannsikkerhet og varmegang i elektrisk kobling.
