# Tilstandsrapport

Enebolig (tilbygget)

Rugdevegen 5, 2211 KONGSVINGER

Befaringsdato: 04.09.2025

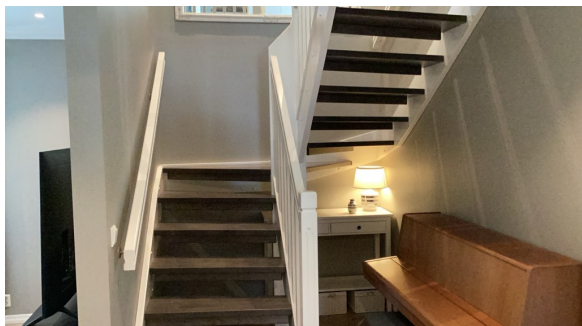
Innvendig trapp.

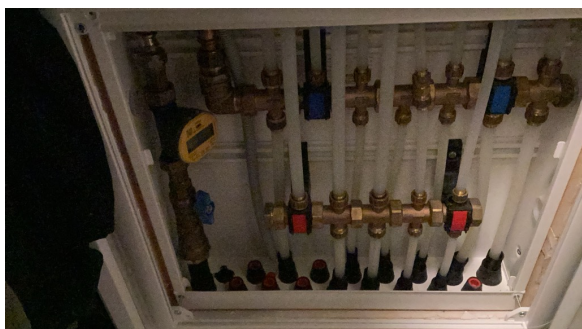
Fordelerskap med hovedstoppekran på teknisk rom.

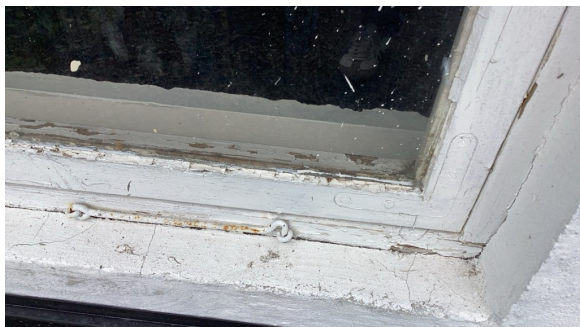
Kjellervinduer har slitasje på overflater og avskaling/oppsprekking i kitt.

Eksempel på slitasje.

Vinduer med enkle glass og varerammer er ut fra alder og tilstand modne for utskifting.

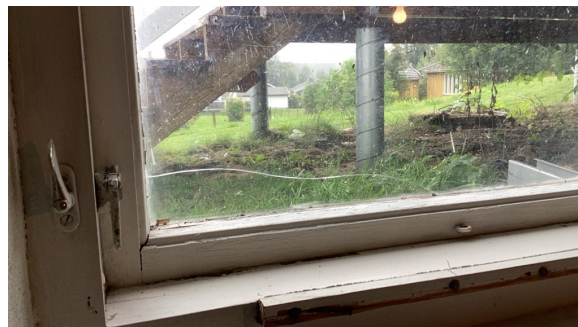
Det er sprekk i glass på ett vindu i kjeller.

Sprekk i glass på ett vindu.

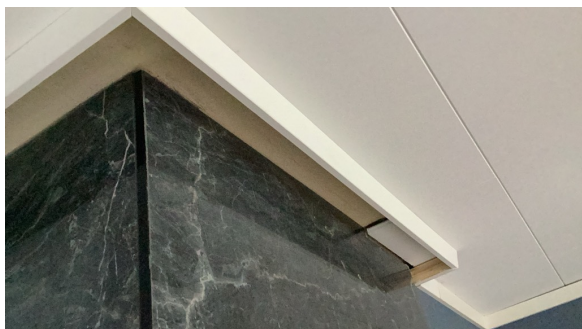
Eksempel på noe enkel tilslutninger.

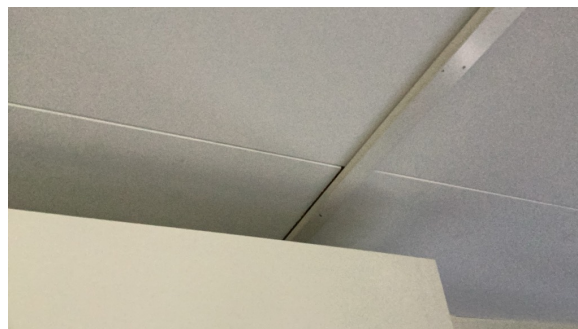
Eksempel på noe enkel tilslutninger.

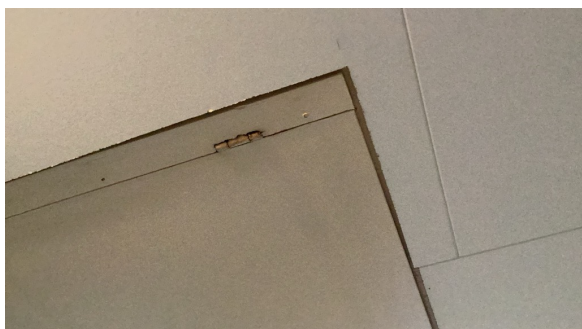
Eksempel på noe enkel tilslutninger.

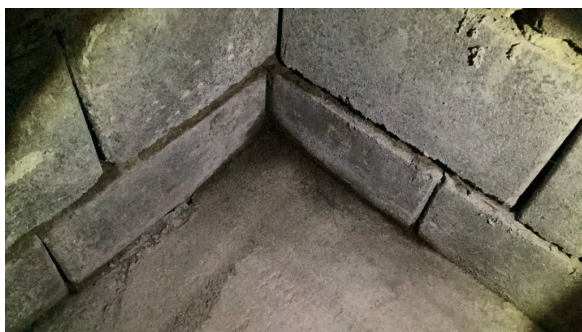
Det kan ses noe fuktighet i ett vegghjørne.

Noe fuktighet i ett vegghjørne.

Det er observert fuktighet i vegg hjørne. Dette er ikke dramatisk ut fra dagens enkle bruk av kjeller.

Det er ikke behov for tiltak ut fra dagens bruk av kjeller.

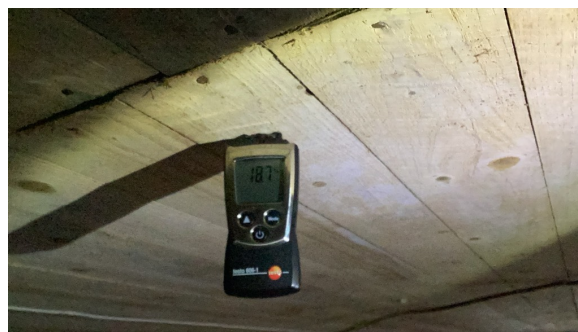
Fukttinnhold i treverk i himlinger på under 20 vektprosent.

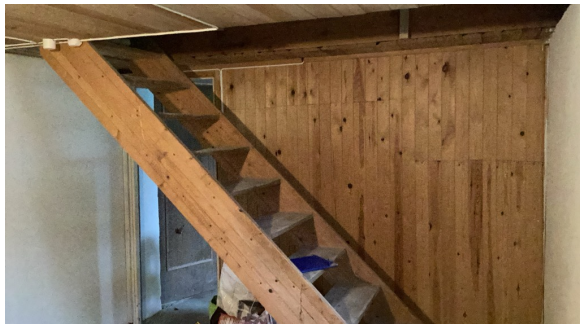
Trapp til kjeller.

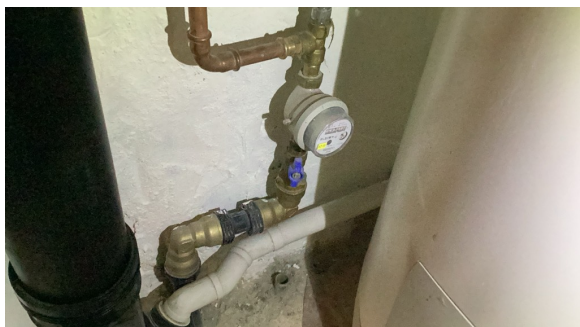
Vannmåler og stoppekran i kjeller.

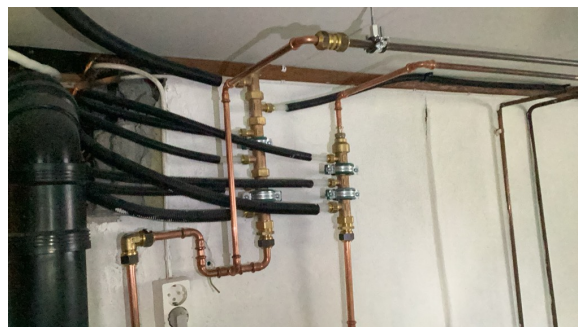
Samlestokk for vannrør i kjeller.

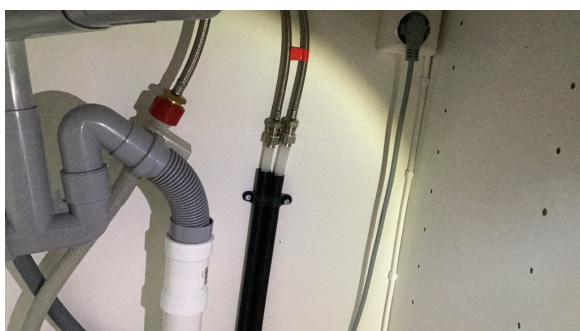
Det er ikke forsegling mellom vannrør og varerør på kjøkken. (TG2)

Det er ikke forsegling mellom vannrør og varerør på kjøkken.

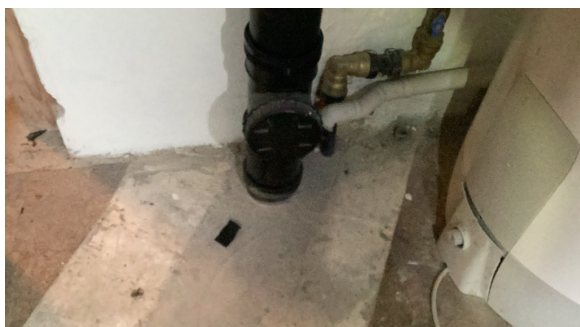
Stakepunkt i kjeller.
