# Tilstandsrapport

Enebolig

Sverre K Andersens gate 12 , 5534

Oppdragsnr.: 22507-20222

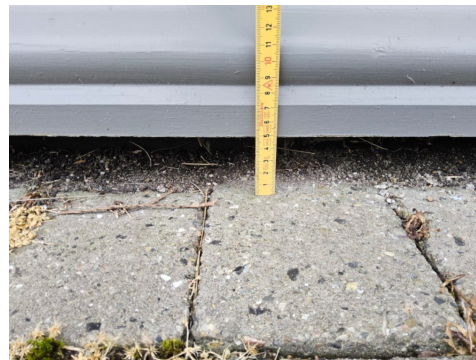
For liten avstand mellom kledning og terreng øker risikoen for fuktoppsug, råteskader og mugg-/soppvekst, noe som kan gi redusert levetid på kledning og veggkonstruksjon. Avstanden mellom terreng og underkant kledning bør økes til minimum ca. 100 mm, og helst rundt 300 mm, i tråd med SINTEF Byggforsk Byggedetaljer 542.101.

Bordkledning går stedvis nesten helt ned i terreng.

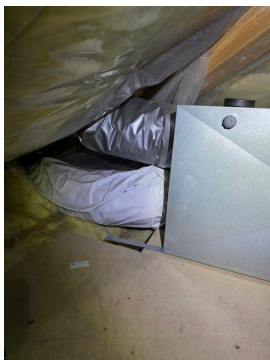
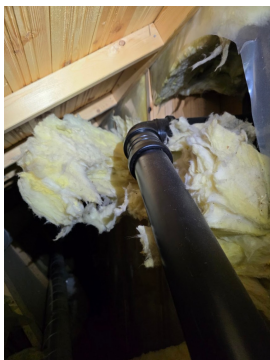
Mangelfull isolering og brudd i dampsperre rundt gjennomføringer kan medføre risiko for kondensdannelse og fuktskader over tid. Det anbefales å etterisolere rundt gjennomføringene og etablere korrekt og lufttett tilslutning av dampsperre. Arbeidet bør utføres fagmessig for å redusere risiko for kondens og fremtidige fuktskader.

Mangelfull isolering og brudd på dampsperre.

Mangelfull isolering og brudd på dampsperre

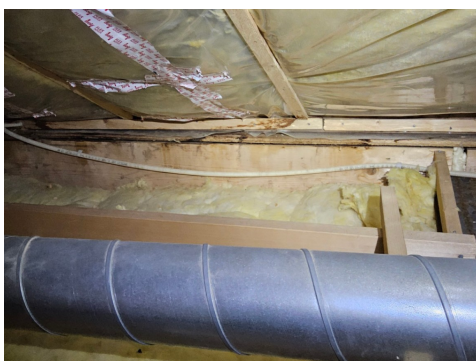
Det er registrert fuktskjolder i takkonstruksjonen etter tidligere lekkasjer fra tak. Eier opplyser at forholdet er utbedret. Det ble på befaringdagen foretatt fuktsøk uten at det ble registrert forhøyede fuktverdier. Konstruksjonen fremstår tørr på befaringdagen.

Fuktmerker i takkonstruksjonen etter tidligere lekkasje. I følge eier er forholdet utbedret. Ved befaring fremstod konstruksjonen tørr, og det ble ikke registrert forhøyede fuktverdier ved kontrollmåling.

Ingen ytterligere tiltak anses nødvendig knyttet til tidligere lekkasje, utover normal observasjon.

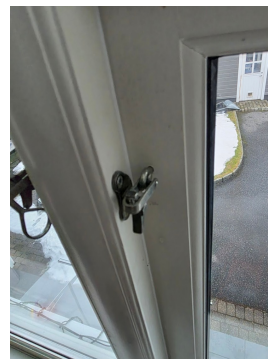
Vinduene fremstår i normal god stand ut fra alder og bruk. Det er registrert at enkelte vinduer har defekte/ødelagte hasper. Forholdet medfører redusert lukke- og låsefunksjon på de aktuelle vinduene.

Haspene kan enkelt skiftes ut for å gjenopprette tilfredsstillende funksjon

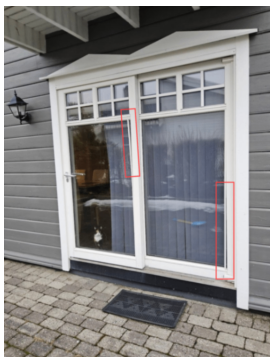
Treg funksjon kan indikere skjevheter, justeringsbehov eller slitasje i beslag og skinner. Løse glasslister kan medføre fare for ytterligere skade dersom forholdet ikke utbedres.

Balkongskyvedør er vanskelig å betjene. Det er løse glasslister

Skyvedør og øvrige balkongdører bør kontrolleres, justeres og vedlikeholdes. Skadede pakninger og løse glasslister bør utbedres.

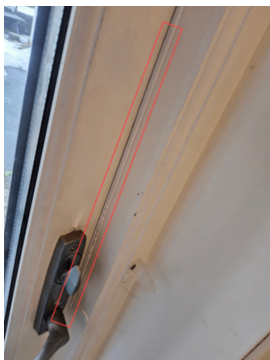
Det er påvist skadede pakninger og utetthet mellom karm og dørblad på balkongdør fra kjøkken.

Ødelagt pakning og luftlekkasje på balkongdør ved kjøkken

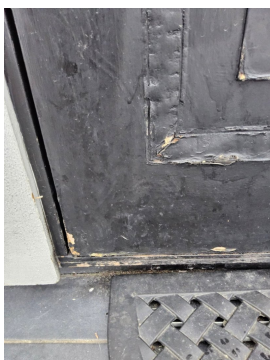
Det er påvist fuktskader på hovedytterdør, og døren tar i karm ved åpning og lukking.

Fuktskadet hovedytterdør

Det må påregnes vedlikehold og eventuelle utskiftninger av dører basert på alder og registrert tilstand.

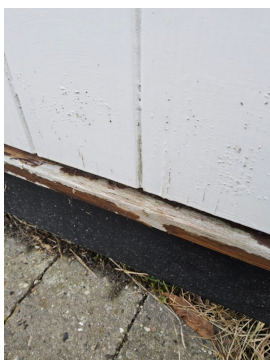
Balkongdør fra soverom i hovedetasje er vanskelig å betjene. Videre er det registrert utvendig værslitasje og sprekker i panel på enkelte dører.

Noe værslitasje

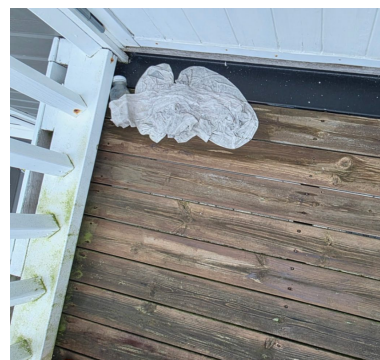
Værslitasje og oppsprekking kan medføre økt fuktopptak i treverket og på sikt redusert levetid dersom vedlikehold ikke utføres. Det anbefales rengjøring, eventuell sliping og overflatebehandling/impregnering for å forlenge levetiden. Skadde bord bør skiftes ved behov.

Det er værslitt/oppsprukket trevirke/trepaneler.

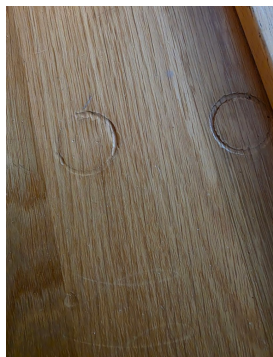
Skader i parkett

Estetiske forhold og mindre overflateavvik påvirker ikke bygningens funksjon, men kan ha betydning for helhetsinntrykket. Det er ikke behov for tiltak utover normalt vedlikehold og eventuell oppfriskning av overflater der det er ønskelig av estetiske grunner.

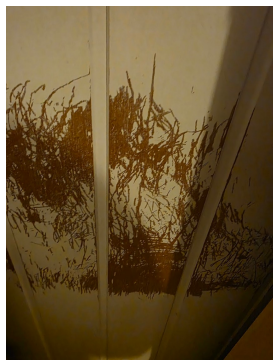
Skader på panelplater

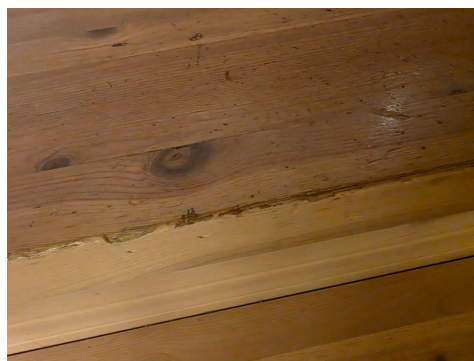
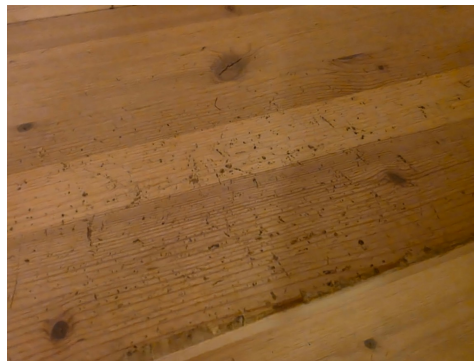
Det er registrert slitasje på trappetrinn utover det som vurderes som normal bruksslitasje. Overflatene fremstår nedslitt med merker, hakk og overflateskader.

Skader i trappetrinn

Slitasje utover normal slitasjegrad

Økt slitasje kan medføre redusert overflatebeskyttelse og videre nedbrytning av treverket over tid. Forholdet vurderes i hovedsak som estetisk, men kan gi økt risiko for ytterligere skader dersom vedlikehold ikke utføres. Det anbefales sliping og overflatebehandling av trappetrinnene.

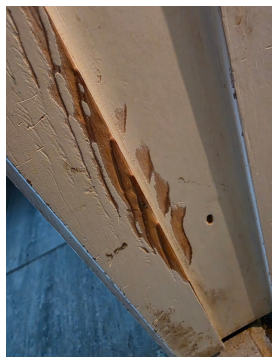
Skade på karm

Forholdet vurderes som kosmetisk og har ikke betydning for funksjon. Overflatebehandling eller utskifting av dørblad kan vurderes ved behov. Dører som tar i karm kan gi økt slitasje på karm og dørblad, redusert funksjon og risiko for skader på overflater og beslag ved bruk. Det anbefales å justere dører slik at de går lett og uten friksjon mot karm.

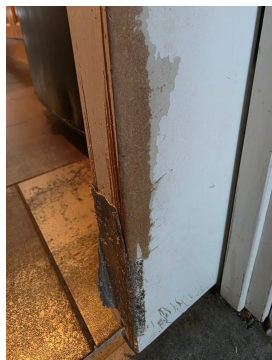
Slitasje/skade på dørblad

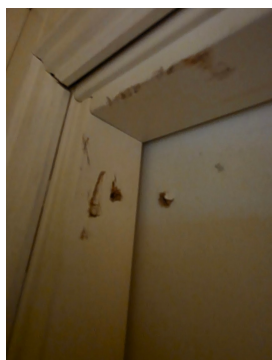
Skade på dørblad og karm

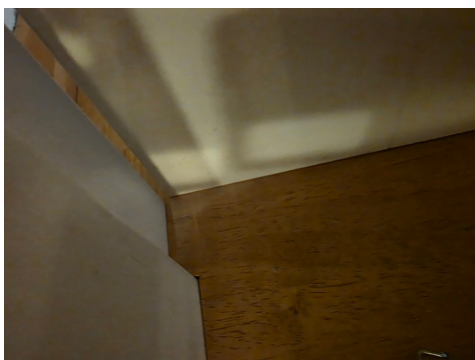
Enkelte innvendige dører har noe slitasje og mindre skader. Enkelte dører tar i karm og har behov for justering.

Dørblad tar i terskel

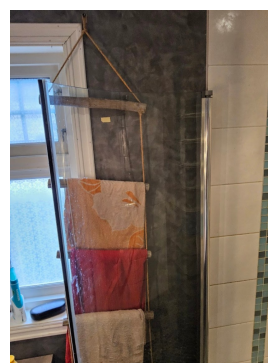
Det er vindu plassert i våtsone ved dusj, og vinduskarmen er utført i materiale som ikke er fuktbestandig. Løsningen vurderes som uegnet for plassering i våtsone

Vindu i våtsone

Manglende fuktbestandighet kan føre til fuktopptak i karm og utforing, noe som over tid kan medføre svelling, misfarging, muggdannelse og råteskader. Det er også risiko for at vann kan trenge inn i omkringliggende konstruksjon og skade underliggende materialer. Vindu og omkringliggende konstruksjon bør fuktbeskyttes. Overgangen mellom utforing og vegg må tettes for å hindre vanninntrenging.

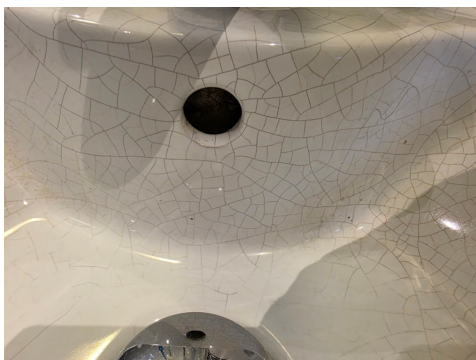
- Riss er vanligvis overfladiske skader i servantens overflate eller glasur. Konsekvensene av riss er hovedsakelig kosmetiske.

Det er påvist riss/sprekker i utstyr på våtrommet.

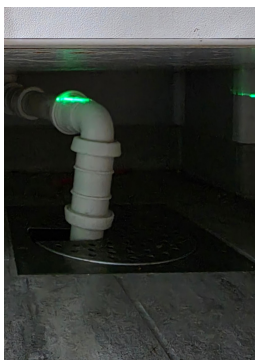
Sluk ligger under innredning og er vanskelig å besiktige og rengjøre.

Manglende verifisering av tettesjikt innebærer usikkerhet knyttet til funksjon av konstruksjonen. Når løsning samtidig har høy alder, øker risikoen for svikt i tettesjikt over tid.  
Begrenset inspeksjons- og rengjøringsmulighet kan medføre redusert funksjon og økt risiko for tilstopping og vannskader.  
Det anbefales jevnlig kontroll av sluk og tilstøtende konstruksjoner. Ved fremtidig oppgradering bør tettesjikt og slukløsning etableres i henhold til gjeldende forskriftskrav og med tilfredsstillende inspeksjonsmulighet.

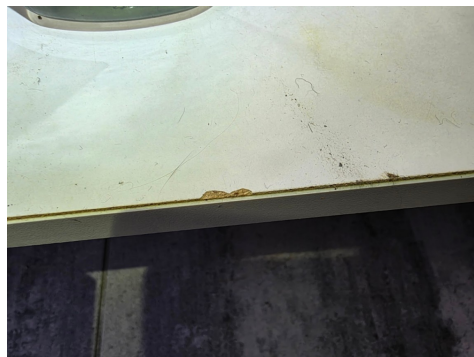
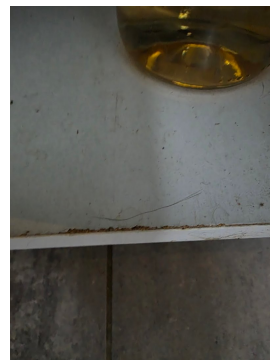
Det er registrert skader på innredning utover normal slitasjegrad. Det er blant annet synlig oppsvelling og skader i platekanter

Skader på skrog

Skadet innredning bør skiftes eller utbedres ved behov. Eventuell årsak til fuktpåvirkning bør kontrolleres for å hindre videre skadeutvikling.

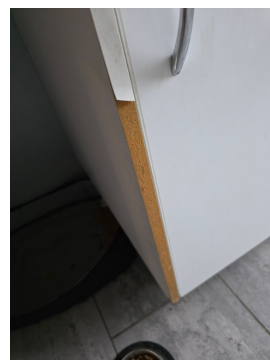
Oppsvelling i platekanter indikerer fuktpåvirkning og kan medføre videre nedbrytning av materialet over tid. Forholdet kan redusere levetid og funksjon på innredningen.

Skader på innredning

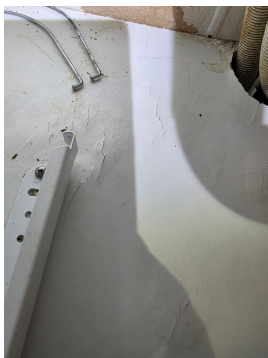
Det er registrert fuktskader/svelling i bunnplate i skrog under oppvaskkum. Det ble ikke registrert forhøyede fuktverdier på befaringsdagen.

Fuktskader på bunnplate i skrog under vask

Fuktskader i skrog kan medføre redusert materialstyrke og videre nedbrytning dersom forholdet forverres. Defekt hengsel gir redusert funksjon. Manglende funksjon på en kokesone medfører redusert bruksegenskap på koketopp. Skadet bunnplate bør kontrolleres og eventuelt skiftes ved behov. Årsak til tidligere fuktpåvirkning bør påses utbedret. Hengsel bør skiftes for å gjenopprette normal funksjon. Induksjonstopp må repareres eller skiftes dersom full funksjon ønskes.

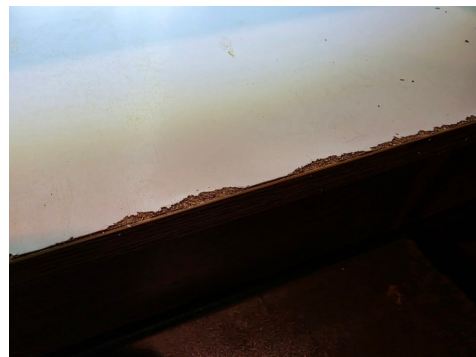
Skader på skrog

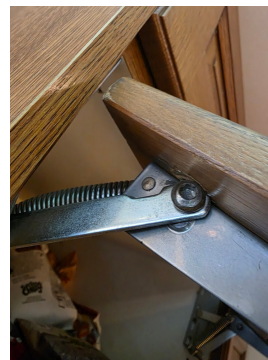
Ødelagt hengsle på skapdør

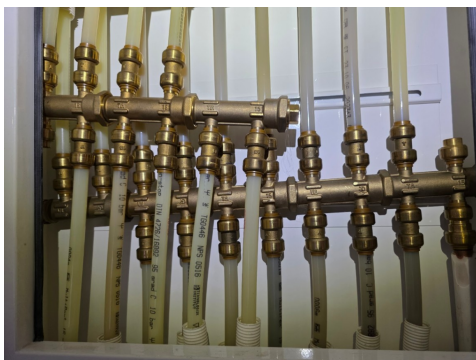
- Det er påvist at eventuelt lekkasjevann fra rør i rør system ikke ledes til sluk eller annen kompenserende løsning.
- Rørkursene på rør-i-rør systemet på vannledninger er ikke merket.

Dersom det oppstår lekkasje i rør-i-rør-systemet, kan vann trenge inn i konstruksjonen uten kontrollert avledning. Dette kan medføre skjulte fuktskader og skade på bygningsmaterialer over tid.

Rørkursene er ikke merket

Avløpsrør fra fordelerskap bør forlenges og føres til rom med sluk, eksempelvis vaskerom, slik at eventuelt lekkasjevann ledes til sluk i henhold til anbefalte løsninger. Arbeidet bør utføres fagmessig.
