# Tilstandsrapport

📍 Strandgata 11 , 3750 DRANGEDAL

# Gnr. 32, Bnr. 268

Rapportdato: 02.11.2022

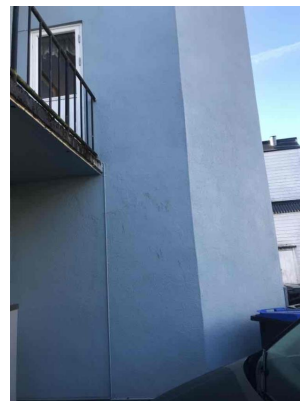
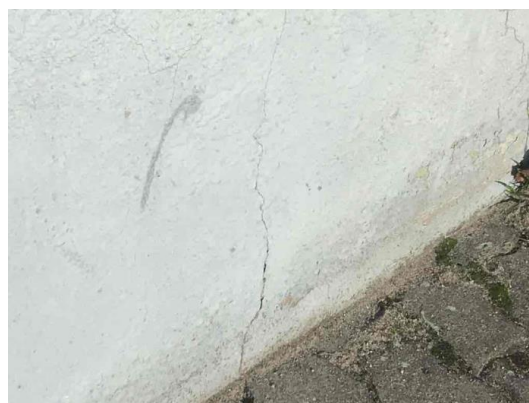
Yttervegger i pusset murkonstruksjon.

- Det er påvist sprekker i murte/pussede fasader.

Stedvis er det små riss/sprekker i pussen på grunnmuren.

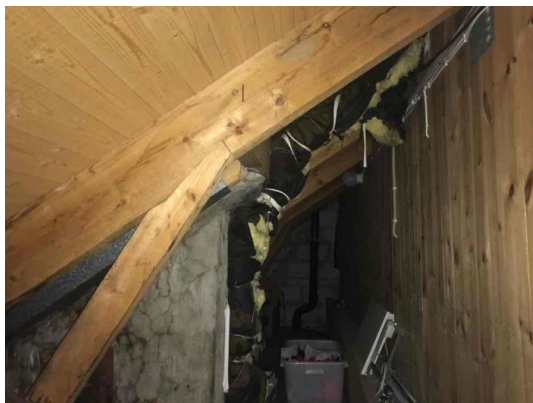
Det er saltak i trekonstruksjon.

- Det er påvist fuktskjolder/skader i takkonstruksjonen.

Det ble ikke målt unormale verdier i fuktskjoldene på befaringsdagen.

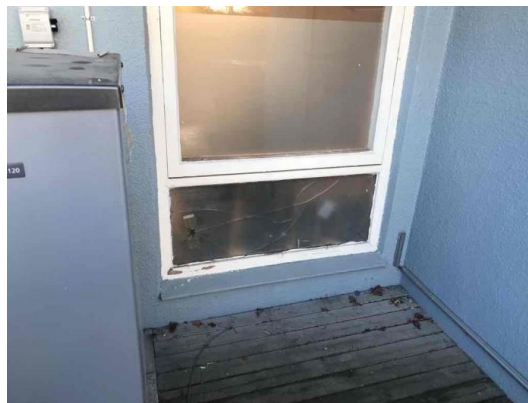
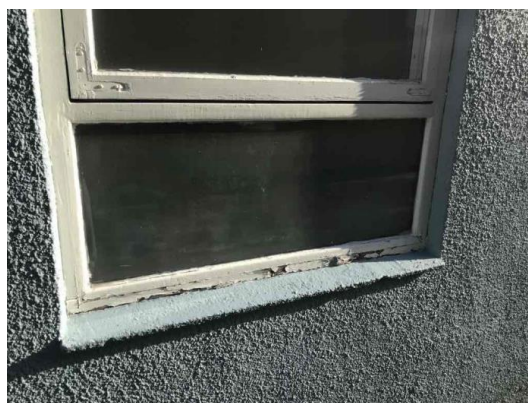
Det er eldre vinduer med koblede rammer.

- Karmene i vinduer er slitte og det er sprekker i treverket.
- Det er påvist noen glassruter som er punktert eller sprukne

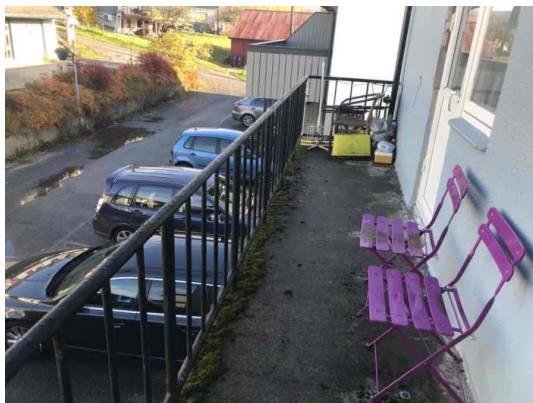
Det er balkong av betong.

- Åpninger i rekkverk er ikke i henhold til krav i dagens forskrifter.

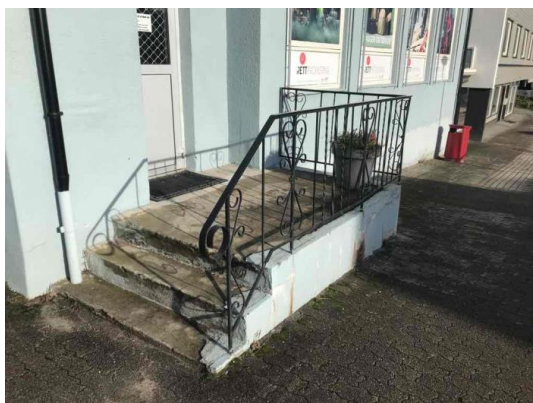
Det er trapp av betong med smijernsrekkverk.

- Betongtrapp har mindre sprekker/skader

Det er sprekker og forvitret mur/betong i trappen(e).

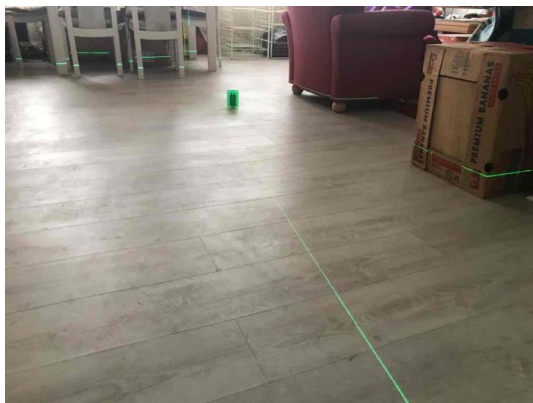
Det er etasjeskiller av betong i 2.etg.

- Målt høydeforskjell på over 30 mm gjennom hele rommet. Tilstandsgrad 3 gis med bakgrunn i standardens krav til godkjente måleavvik.

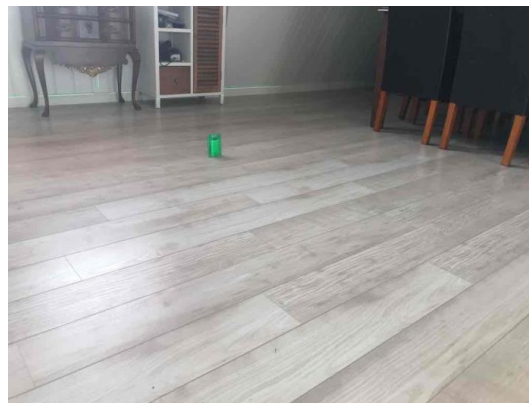
Det er etasjeskiller av betong.

- Målt høydeforskjell på mellom 10 - 20 mm innenfor en lengde på 2 meter. Tilstandsgrad 2 gis med bakgrunn i standardens krav til godkjente måleavvik.

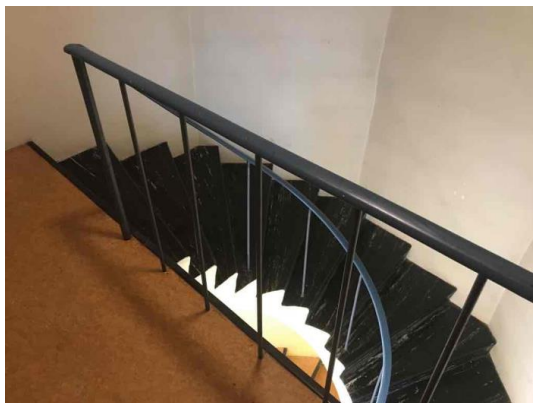
Boligen har betongtrapp.

- Rekkverkshøyder er under dagens forskriftskrav til rekkverk i trapper.
- Åpninger i rekkverk er større enn dagens forskriftskrav til rekkverk i trapper.

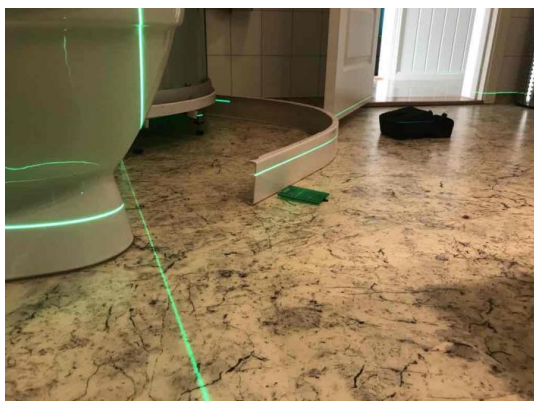
Det er vinylbelegg på gulv og elektriske varmekabler.

- Det er påvist at høydeforskjell fra topp slukrist til gulv/synlig topp membran ved dørterskel er mindre enn 25 mm.

- Våtrommet fungerer med dette avviket.

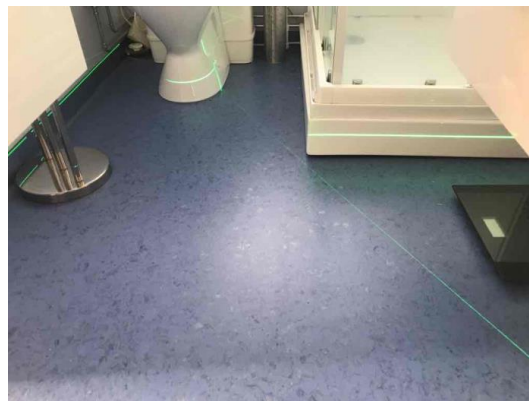
Gulv med våtromsbelegg.

- Krav til fall (høydeforskjell) er ikke oppfylt, men det er fall til sluk.
- Det er mindre fall til sluk enn det som er kravet ihht. nyere byggeforskrifter.

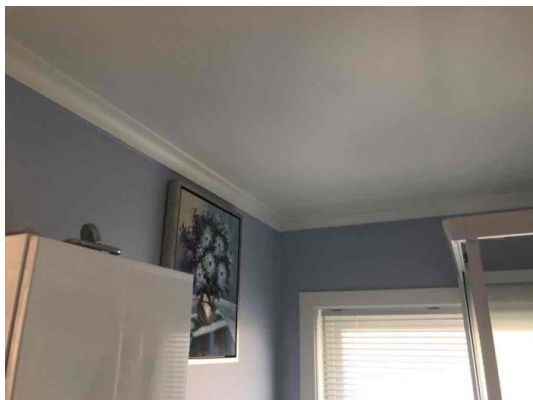
Bad med malt glassfiberstrie på vegger og malte himlingsplater.

- Det er vindu/dør med ikke fuktbestandige materialer i våtsonen (dusjsonen), løsningen eller byggematerialet er uegnet
- Malt glassfiberstrie er ikke egnet materiale i våtsoner.
- Våtrommet fungerer med dette avviket.

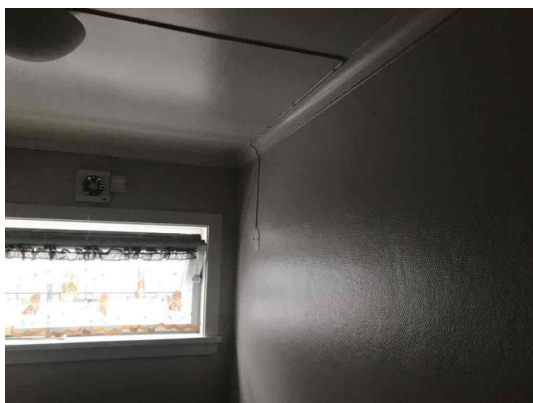
Bad med malt glassfiberstrie på vegger og malte himlingsplater.

- Det er uegnede materialer i våtsoner

Våtrommet fungerer med dette avviket.

- Uegnete materialer må fuktbeskyttes/utskiftes.

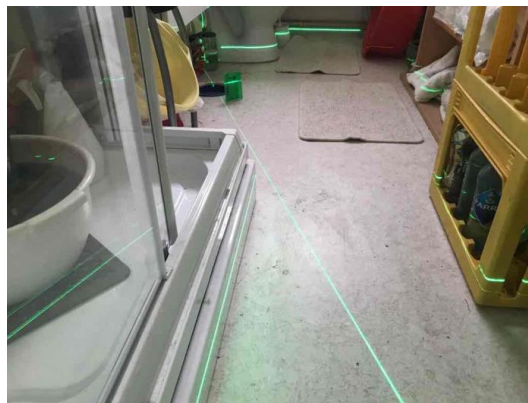
Gulv med våtromsbelegg og oppvarming med radiator.

- Krav til fall (høydeforskjell) er ikke oppfylt, men det er fall til sluk.

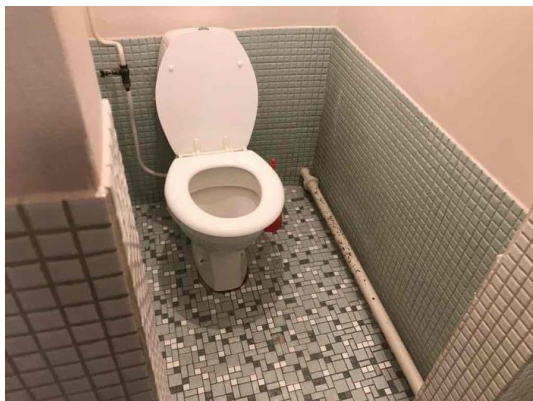
Det er separat wc med servant.

- Toalettrom har kun naturlig avtrekk fra rommet, NS 3600 krever mekanisk avtrekk for å kunne gi TG 0/1.

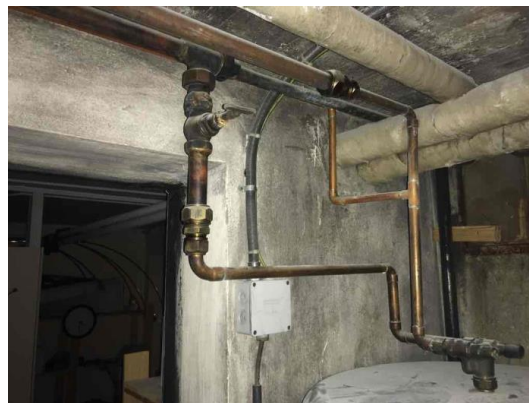
Vannrør av kobber.

- Mer enn halvparten av forventet brukstid er oppbrukt på innvendige vannledninger.

- Det er ikke behov for utbedringstiltak siden anlegget fungerer i dag, men ut ifra alder kan skader plutselig oppstå på eldre anlegg. Stoppekraner bør monteres, eventuelt gjøres tilgjengelig.

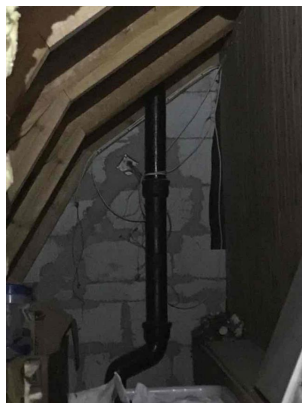
Det er avløpsrør av støpejern, samt plast.

- Mer enn halvparten av forventet brukstid er oppbrukt på innvendige avløpsledninger.

- Det er ikke behov for utbedringstiltak siden anlegget fungerer i dag, men ut ifra alder kan skader plutselig oppstå på eldre anlegg.

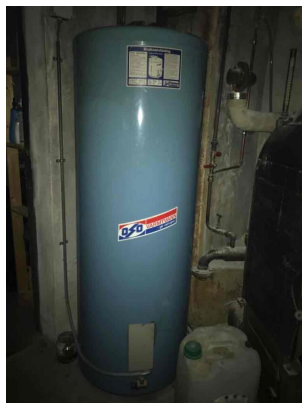
Varmtvannstanken er på ca 300 liter.

**Alder:** 1987

- Det er ikke behov for utbedringstiltak siden tanken fungerer i dag, men ut ifra alder kan skader plutselig oppstå på eldre tanker.

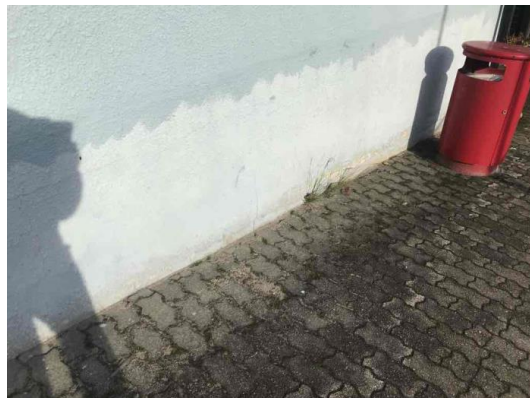
Det er ikke synlig noen moderne fuktsikring av grunnmur og det foreligger ikke opplysninger om eventuell drenering.

- Mer enn halvparten av forventet levetid på drenering er overskredet.

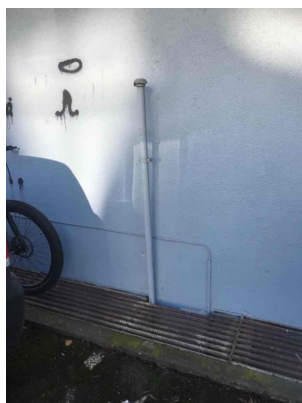
Det er synlige rør til olje/parafintank.

- Kombinasjon av alder og materiale tilsier at denne bør fjernes.

Fra og med 01.01.2020 ble det forbudt å bruke fossil olje til oppvarming av bygninger. Oljetanken bør som hovedregel tømmes og graves opp, dette fordi det normalt vil være det beste tiltaket for å forebygge utlekking og forurensning. Det anbefales at tanken rengjøres etter at den er tømt. Kontakt et firma som har nødvendige kompetanse slik at tanken blir håndtert på en forsvarlig måte. Meld fra til kommunen når tanken har blitt sanert.
