Tilstandsrapport

Selveierleilighet

Sølunds vei 6 D, 1617 FREDRIKSTAD

Befaringsdato: 10.03.2025

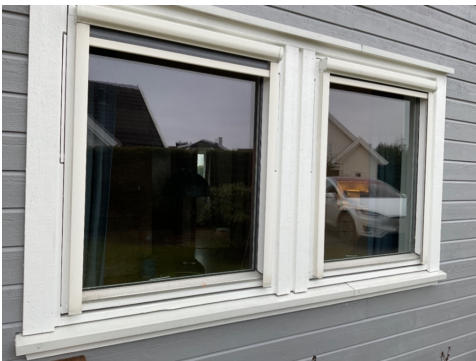
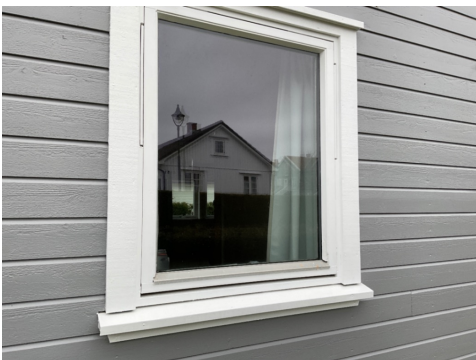
! TG 1 Vinduer

Vinduer med rammer og karmen i tre med isolerglass fra byggeår.

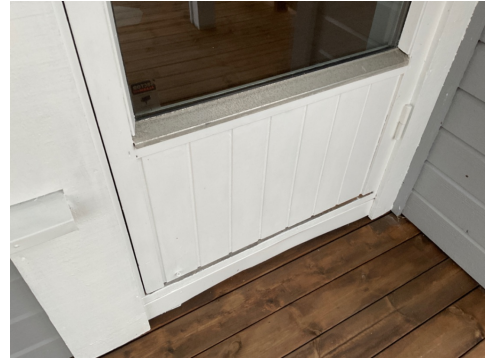
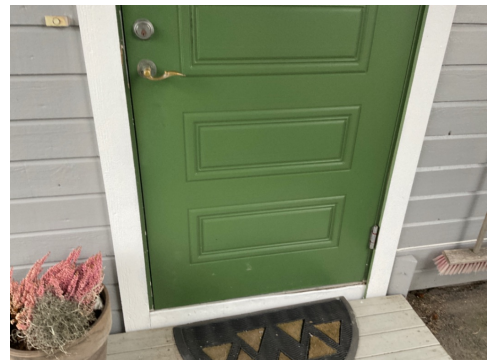
! TG 1 Dører

Ytterdør i tre fra byggeår.
Terrassedør i tre med stort glassfelt med isolerglass fra byggeår.

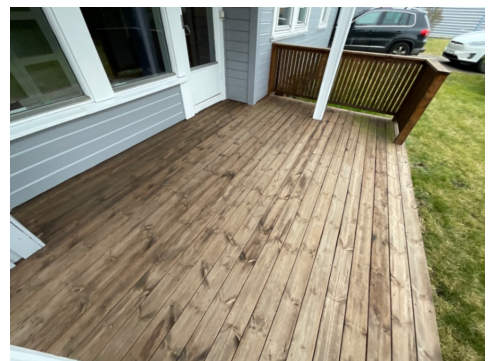
! TG 0 Balkonger, terrasser og rom under balkonger

Fra stue/kjøkken er det adgang til terrasse på 18 kvm.

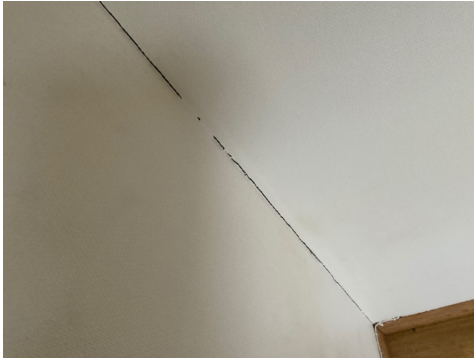
! TG 2 Overflater

På gulv er det overflater av belegg og fliser.
Veggoverflater av malt mur, fliser og malt miljøstrie.
I tak er det takessplater og hvittet trepanel.

- Overflater har en del slitasjegrad utover det en kan forvente.

- Overflater må utbedres eller skiftes.

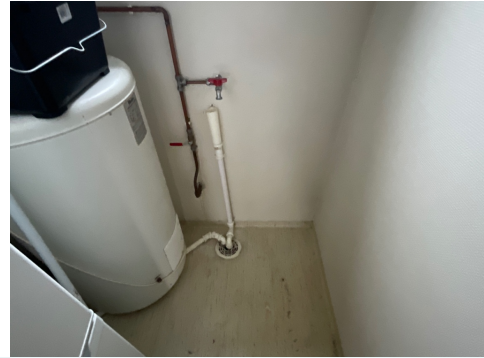
TG 3 Generell

Vaskerom fra byggeår. Rommet har opplegg for vaskemaskin.

- Våtrommet må oppgraderes for å tåle normal bruk etter dagens krav.

Rommet fungerer med dagens tilstand og er i bruk. Dagens forskrift gir rommet tilstandsgrad 3 opp mot alder på vannnett sjikt. Et våtrom har begrenset med levetid.

Det understrekes at rommet fungerer med dagens tilstand og kan fungere med dagens tilstand. Et vaskerom er et rom som er svært lite utsatt for fri vannbelastning.

Dersom våtrommet skal tilfredsstillere dagens forskrift må det totalrenoveres. Alle forhold med tettesjikt, våtsone, sluk m.m. må dokumenteres.

Kostnadsestimat: 50 000 - 100 000

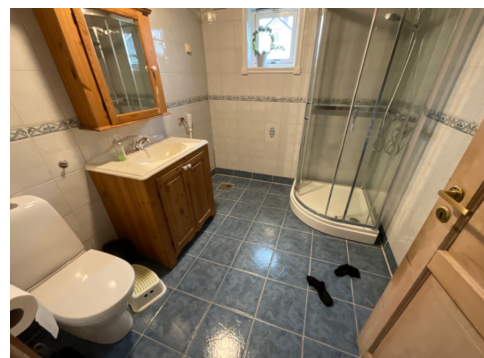
TG 3 Generell

Bad/vaskerom fra byggeår. Rommet har innredning med nedfelt servant, gulvfestet toalett, dusjkabinett og opplegg for vaskemaskin.

- Våtrommet må oppgraderes for å tåle normal bruk etter dagens krav.

Rommet fungerer med dagens tilstand og er i bruk. Dagens forskrift gir rommet tilstandsgrad 3 opp mot alder på vannnett sjikt. Det benyttes dusjkabinett som gjør at rommet får svært liten vannbelastning med dagens bruk.

Det understrekes at det benyttes dusjkabinett som gjør at rommet får svært liten vannbelastning med dagens bruk.

Dersom våtrommet skal tilfredsstillere dagens forskrift må det totalrenoveres. Alle forhold med tettesjikt, våtsone, sluk m.m. må dokumenteres.

Kostnadsestimat: 100 000 - 300 000

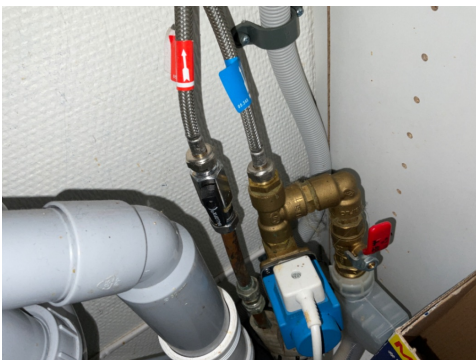
TG 2 Vannledninger

Vannrør av kobber, plastbelagt kobber og flexislange.

- Mer enn halvparten av forventet brukstid er passert på innvendige vannledninger.

- Det er ikke behov for utbedringstiltak siden anlegget fungerer i dag, men ut ifra alder kan skader plutselig oppstå på eldre anlegg.
- I forbindelse med oppgradering av våtrom vil det være naturlig med utskiftning av rør.

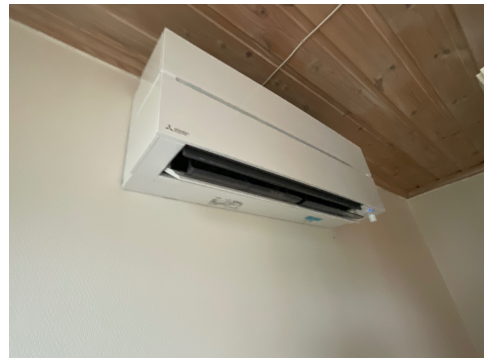
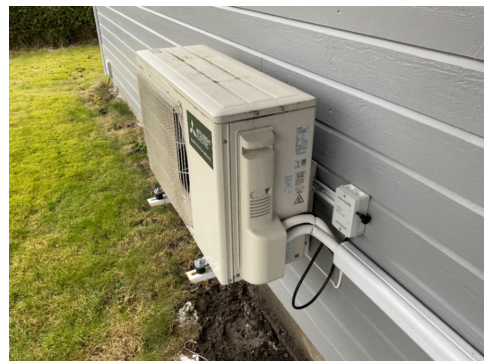
TG 0 Varmesentral

Varmepumpe fra 2024.

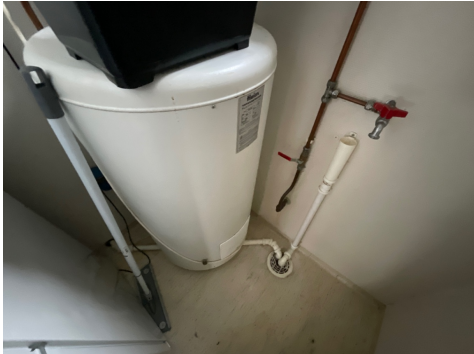
TG 2 Varmtvannstank

Varmtvannsbereider på 200 liter fra byggeår.
Montert på vaskerom.

- Det er ikke påvist tilfredsstillende el-tilkobling av varmtvannstank iht. gjeldende forskrift.
- Det er påvist at varmtvannstank er over 20 år

Bereider skal etter dagens forskrifter være tilkoblet egen koblingsboks. Det var ikke et krav på oppføringstidspunktet, men det anbefales at dette etableres.

- Det bør etableres tilfredsstillende el-tilkobling etter gjeldende forskrift.
- Det er ikke behov for utbedringstiltak siden tanken fungerer i dag, men ut ifra alder kan skader plutselig oppstå på eldre tanker.

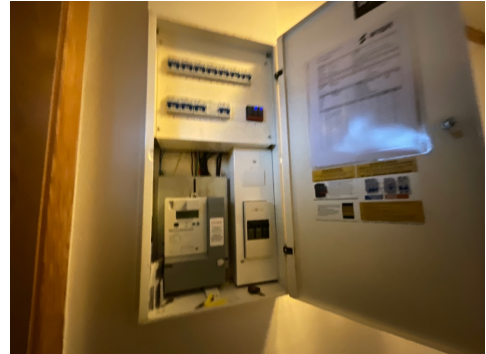
! TG 2 Elektrisk anlegg

Sikringsskap med automatsikringer. 11 fordelerkurser på hhv. 13, 15, 16 og 20 ampere. Hovedkurs på 40 ampere.
