# Tilstandsrapport

Selveierleilighet

Sølunds vei 6 D, 1617 FREDRIKSTAD

Befaringsdato: 10.03.2025

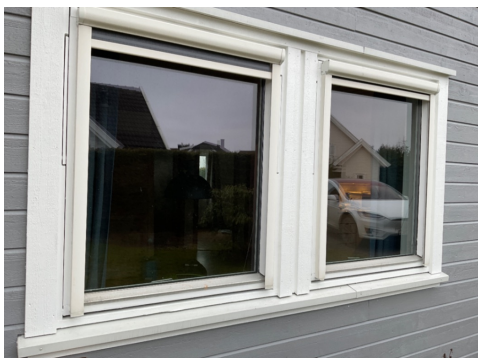
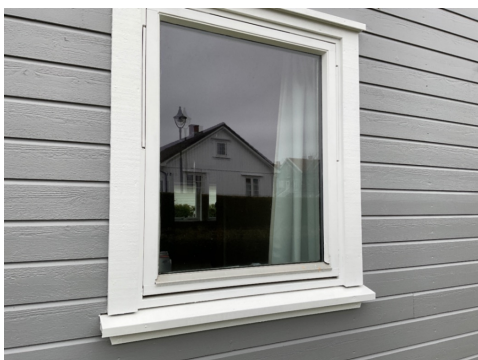
### ! TG 1 Vinduer

Vinduer med rammer og karmen i tre med isolerglass fra byggeår.

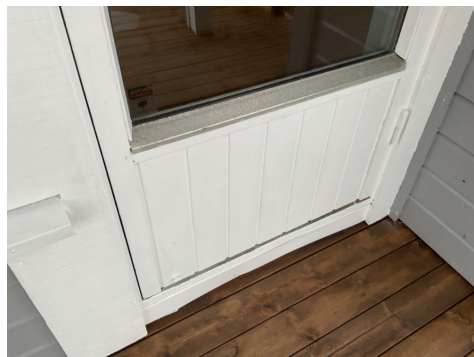
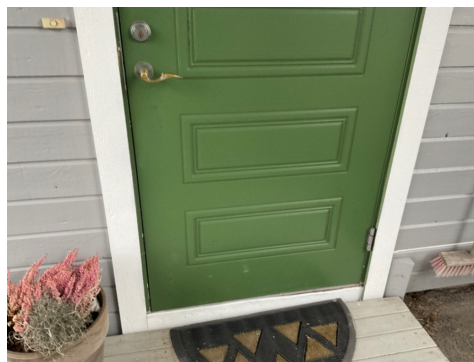
### ! TG 1 Dører

Ytterdør i tre fra byggeår.

Terrassedør i tre med stort glassfelt med isolerglass fra byggeår.

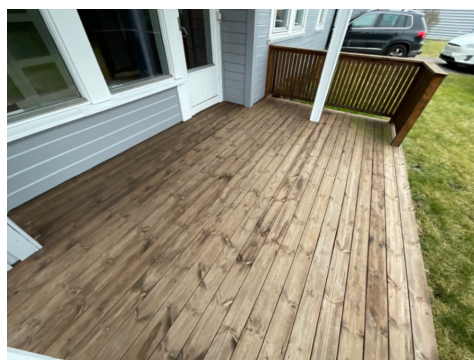
### ! TG 0 Balkonger, terrasser og rom under balkonger

Fra stue/kjøkken er det adgang til terrasse på 18 kvm.

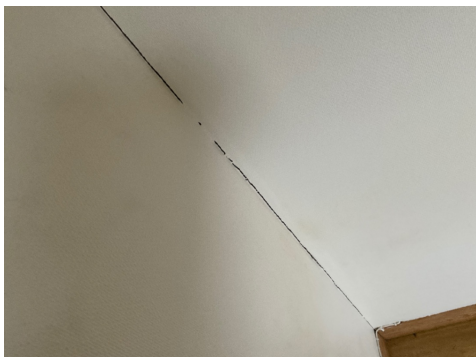
### ! TG 2 Overflater

På gulv er det overflater av belegg og fliser.  
Veggoverflater av malt mur, fliser og malt miljøstriem.  
I tak er det takessplater og hvittet trepanel.

- Overflater har en del slitasjegrad utover det en kan forvente.

- Overflater må utbedres eller skiftes.

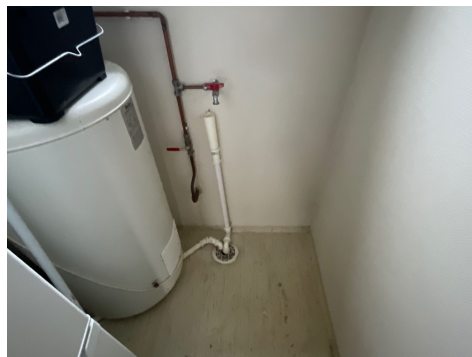
## ! TG 3 Generell

Vaskerom fra byggeår. Rommet har opplegg for vaskemaskin.

- Våtrommet må oppgraderes for å tåle normal bruk etter dagens krav.

Rommet fungerer med dagens tilstand og er i bruk. Dagens forskrift gir rommet tilstandsgrad 3 opp mot alder på vannnett sjikt. Et våtrom har begrenset med levetid.

Det understrekes at rommet fungerer med dagens tilstand og kan fungere med dagens tilstand. Et vaskerom er et rom som er svært lite utsatt for fri vannbelastning.

Dersom våtrommet skal tilfredsstillе dagens forskrift må det totalrenoveres. Alle forhold med tettesjikt, våtsone, sluk m.m. må dokumenteres.

**Kostnadsestimat:** 50 000 - 100 000

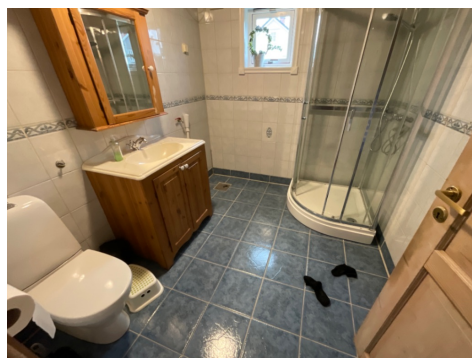
## ! TG 3 Generell

Bad/vaskerom fra byggeår. Rommet har innredning med nedfelt servant, gulvfestet toalett, dusjkabinett og opplegg for vaskemaskin.

- Våtrommet må oppgraderes for å tåle normal bruk etter dagens krav.

Rommet fungerer med dagens tilstand og er i bruk. Dagens forskrift gir rommet tilstandsgrad 3 opp mot alder på vannnett sjikt. Det benyttes dusjkabinett som gjør at rommet får svært liten vannbelastning med dagens bruk.

Det understrekes at det benyttes dusjkabinett som gjør at rommet får svært liten vannbelastning med dagens bruk.

Dersom våtrommet skal tilfredsstillе dagens forskrift må det totalrenoveres. Alle forhold med tettesjikt, våtsone, sluk m.m. må dokumenteres.

**Kostnadsestimat:** 100 000 - 300 000

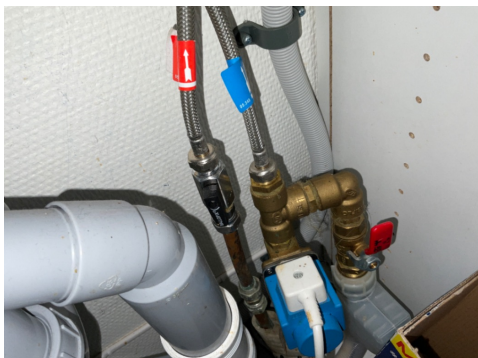
#### ! TG 2 Vannledninger

Vannrør av kobber, plastbelagt kobber og flexislange.

- Mer enn halvparten av forventet brukstid er passert på innvendige vannledninger.

- Det er ikke behov for utbedringstiltak siden anlegget fungerer i dag, men ut ifra alder kan skader plutselig oppstå på eldre anlegg.
- I forbindelse med oppgradering av våtrom vil det være naturlig med utskiftning av rør.

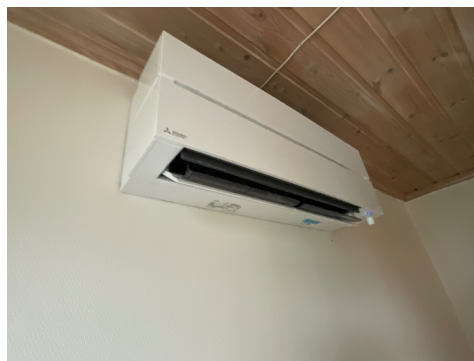
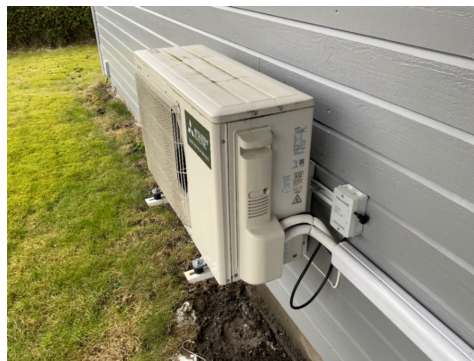
#### ! TG 0 Varmesentral

Varmepumpe fra 2024.

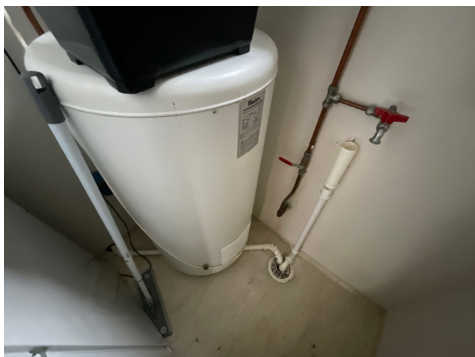
#### ! TG 2 Varmtvannstank

Varmtvannsbereider på 200 liter fra byggeår.  
Montert på vaskerom.

Det er avrenning via sluk i rommet.

- Det er ikke påvist tilfredsstillende el-tilkobling av varmtvannstank iht. gjeldende forskrift.
- Det er påvist at varmtvannstank er over 20 år

- Det bør etableres tilfredsstillende el-tilkobling etter gjeldende forskrift.
- Det er ikke behov for utbedringstiltak siden tanken fungerer i dag, men ut ifra alder kan skader plutselig oppstå på eldre tanker.

Bereider skal etter dagens forskrifter være tilkoblet egen koblingsboks. Det var ikke et krav på oppføringstidspunktet, men det anbefales at dette etableres.

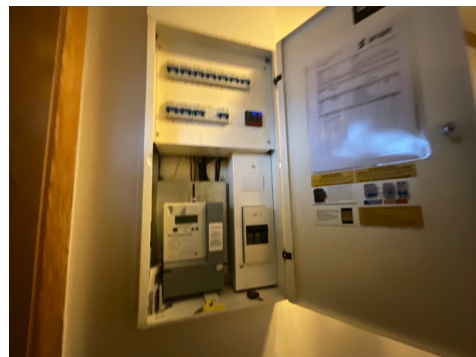
## ! TG 2 Elektrisk anlegg

Sikringsskap med automatsikringer. 11 fordelerkurser på hhv. 13, 15, 16 og 20 ampere. Hovedkurs på 40 ampere.

1. Foreta en helhetsvurdering av det elektriske anlegget, dets alder, allmenne tilstand og fare for liv og helse. Bør det elektriske anlegget ha en utvidet el-kontroll?  
**Ja Da boligen har vært utleid anbefales det på et generelt grunnlag å gjennomføre en el-kontroll.**
