Tilstandsrapport

📍 Botnåsteigen 6, 4480 KVINESDAL

Befaringsdato: 20.11.2024

Enebolig - Byggeår: 1980

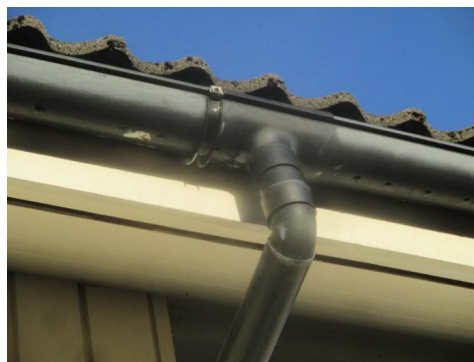
Deler av takrenner med tilhørende deler.

På generelt grunnlag anbefales pipe og helbeslås over tak. Vist ikke må denne impregneres ved jevne mellomrom for å hindre oppsug av fuktighet som kan resultere i innvendige lekkasjer.

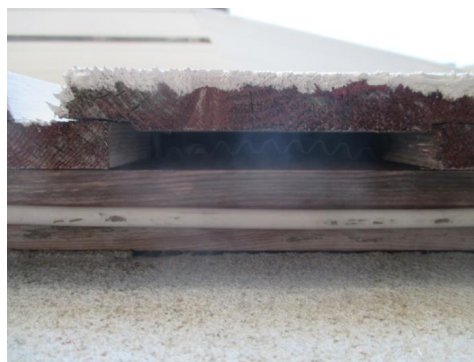
Bra med lufting og museband er montert.

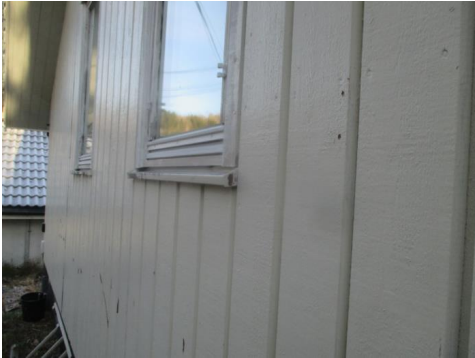
En del vedlikehold må beregnes med enkelte utskiftninger på noe sikt på grunn av normal slitasje og elde.

Deler av kledningen med tilhørende belistninger.

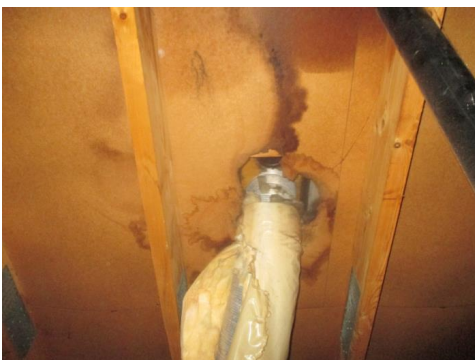
- Det er begrenset/dårlig ventilering av takkonstruksjonen.
- Det er påvist fuktskjolder/skader i takkonstruksjonen.
- Undertaket er misfarget.

Er en del kondens/fuktmerker på undertaket flere plasser. Luftesplater for skråtak er blitt noe klemt i sammen av isolasjonen enkelte steder.

Eldre fukt/kondensmerker ved takgjennomføring.

Luftespalter for skråtak bør åpnes opp, som vil forbedre luftsikrulasjonen betraktelig. Undertaket bør beregnes å byttes når taktekkingen blir byttet.

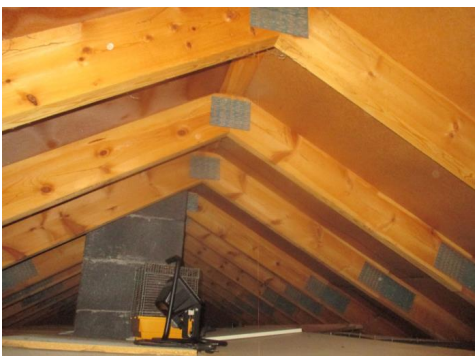
Noe kondens/rim på undertaket enkelte steder.

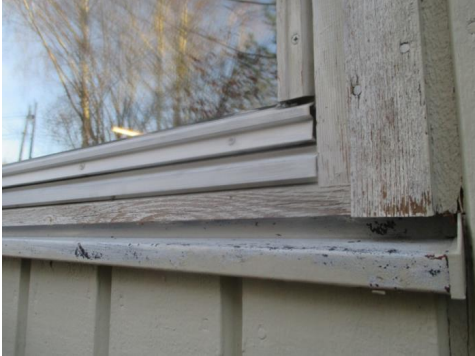
- Det er påvist noen glassruter som er punktert eller sprukne.
- Karmene i vinduer er slitte og det er sprekker i trevirket.

En del slitasje på utvendig karm og ramme.

En del vedlikehold må beregnes på vinduer med enkelte utskiftninger på noe sikt på grunn av slitasje og elde. Vaskeromsvindu må pusses inn utvendig for å unngå lekkasjer.

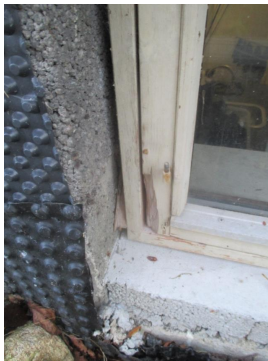
Vindu på vaskerommet har en utvendig skade og er ikke pusset inn utvendig.

Skade på vindu til vaskerom som må pusses inn utvendig.

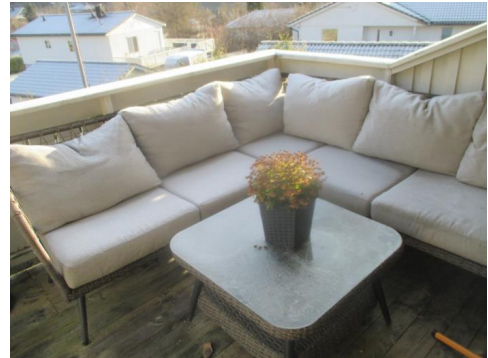
Terrassen fungerer greit med noen skjevheter.

Deler av terrassen.

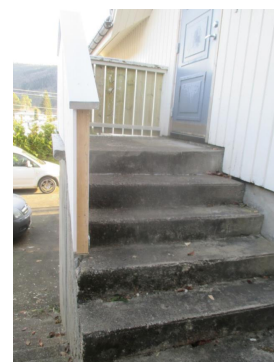
- Betongtrapp har mindre sprekker/skader

Har vert noe sig som har resultert i mindre sprekker og er noe mindre skader på trappetrinn.

Støpt trapp med nytt rekkverk.

Noe oppgraderinger bør beregnes på selve trappen. Ellers så fungerer trappen greit med disse avvik.

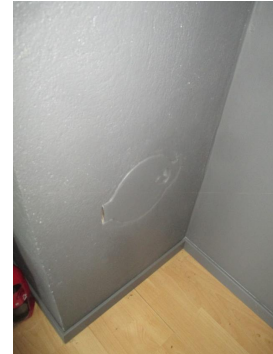
Sotluke nær brennbart materiale.

- Det anbefales å montere ildfast plate under luker på pipe.

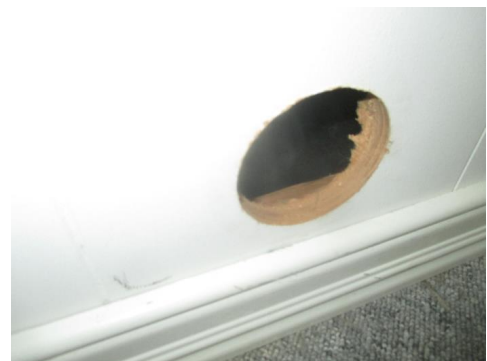
Hulltaking er foretatt på kontor/arb.rom, uten å påvise unormale forhold. Måleresultat: 8,4 vektprosent.

Hulltaking på kontor/arb.rom.

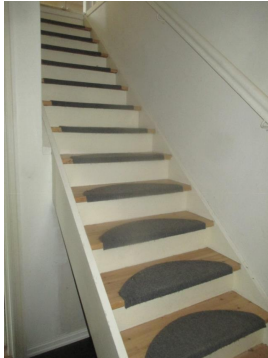
Trapp i mellom etasjer.

- Håndløper bør monteres, men det var ikke krav på byggetidspunktet.
- Rekkverk må monteres for å lukke avviket.

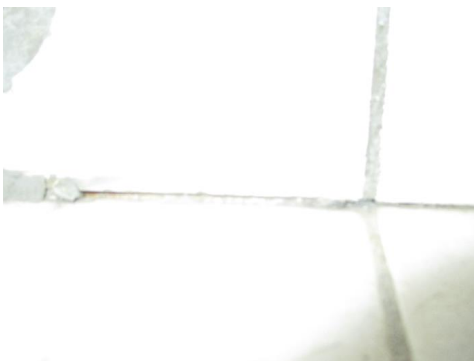
Dårlige fuger og det er bom under flere fliser

- Våtrommet må totalrenoveres. Alle forhold med tettesjikt, våtsone, sluk m.m. må dokumenteres.

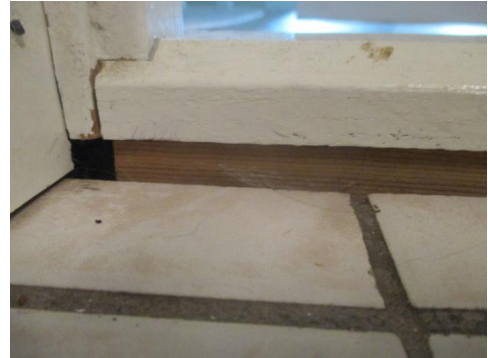
Ingen fuktsikring i mot dør.

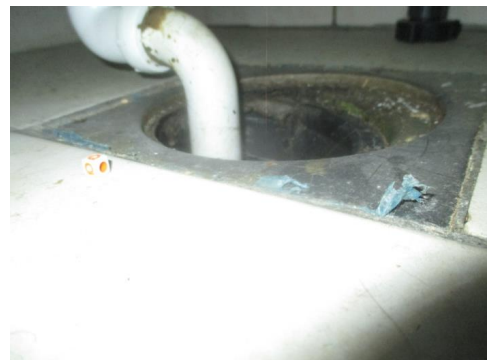
Sluk under badekar og det er ingen fall på gulvet.

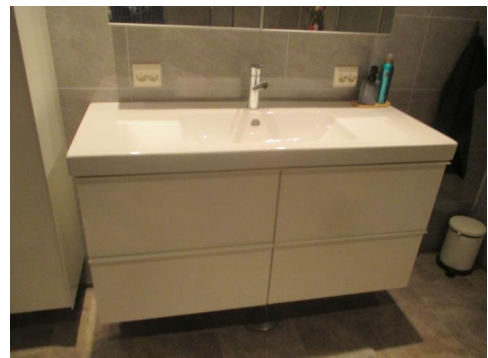
- Det er ikke påvist tilfredsstillende løsning for å synliggjøre lekkasje fra innebygget sisterner.

Innredning.

- Ved implementering av innebygget sisterner var det ikke krav om lekkasjesikring, konstruksjonen bør jevnlig observeres.

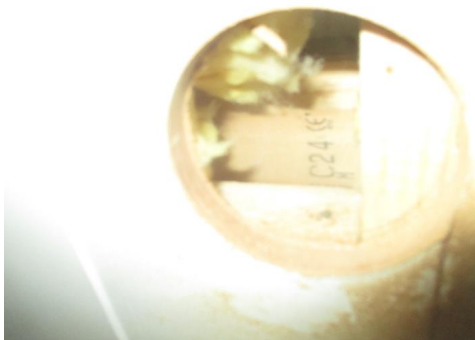
Ble foretatt fuktsøk i dusjhjørne som ligger i mot ytterveggen og fikk ingen unormale utslag på fuktighetsindikator.
Hulltaking er foretatt fra innredning på vaskerommet, uten å påvise unormale forhold. Måleresultat: 7,9 vektprosent.

Hulltaking i fra innredning på vaskerommet.

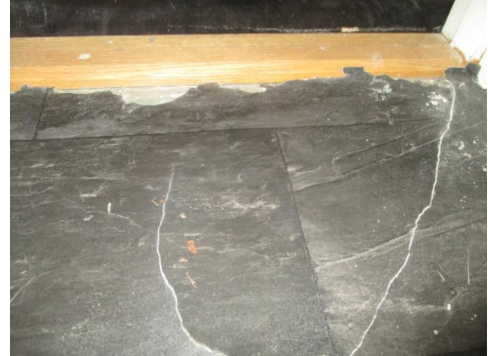
- Det er påvist at gulvoverflaten har sprekker.

Større skader på gulvbelegget i område nær dør.

- Overflater må utbedres eller skiftes.

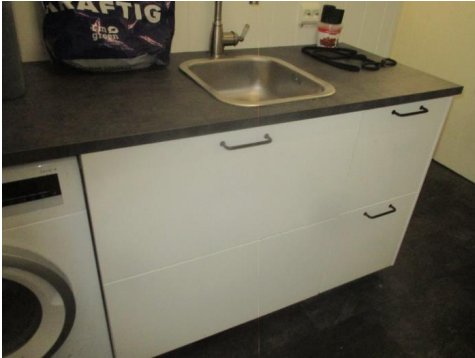
- Det er påvist tegn på utettheter på våtrommet.
- Det er avvik:

Deler av innredningen.

Det må foretas lokale tiltak for å utbedre utettheter på våtrommet. Sluk må etableres for å unngå fuktskader ved en lekkasje.

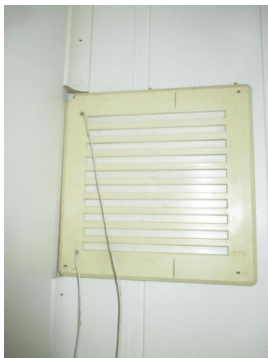
Ventil i grunnmur.

- Elektrisk avtrekksvifte bør monteres for å lukke avviket.

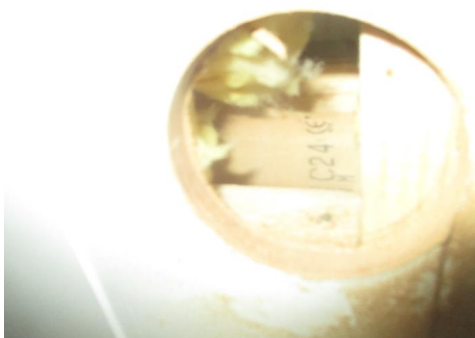
Hulltaking er foretatt i vegg i mot bad, uten å påvise unormale forhold.
Måleresultat: 7,9 vektprosent.

Hulltaking er foretatt i vegg i mot bad.

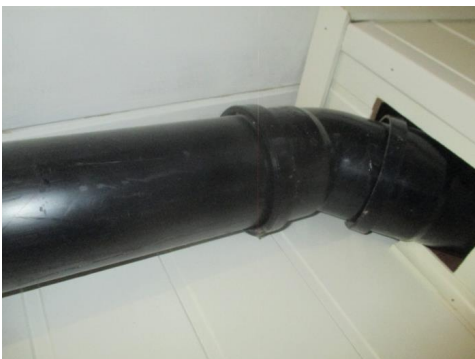
Avløpsrør av plast.

- Det er ikke behov for utbedringstiltak siden anlegget fungerer i dag, men ut ifra alder kan skader plutselig oppstå på eldre anlegg.
- I forbindelse med oppgradering av våtrom vil det være naturlig med utskiftning av rør.

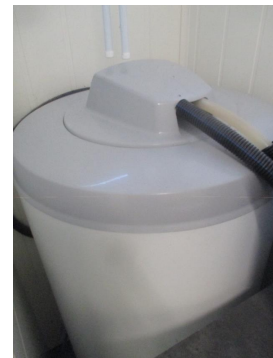
Bereder er plassert på vaskerommet.

- Det bør etableres tilfredsstillende el-tilkobling etter gjeldende forskrift.

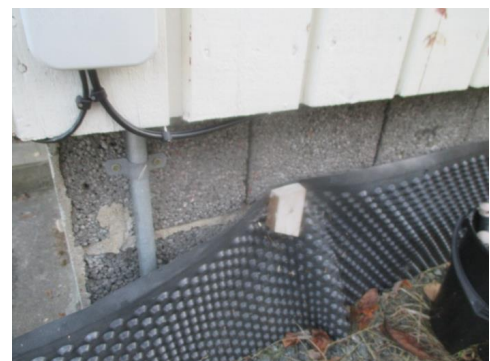
- Mer enn halvparten av forventet levetid på drenering er overskredet.
- Det er avvik:

Grunnmur må pusses på ene hjørne over terreng.

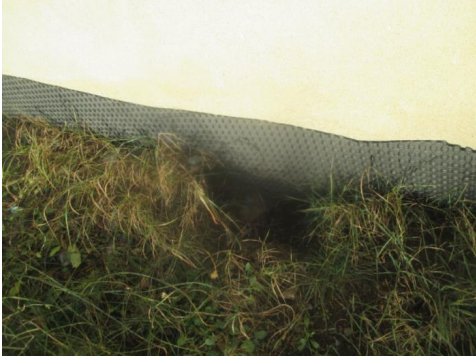
Skulle vært en klemlist på toppen av fuktsikringen.

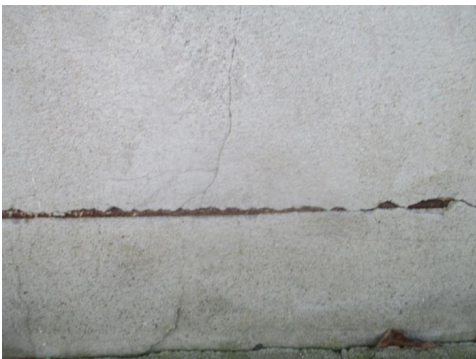
- Grunnmuren har sprekkdannelser.

Langsgående sprekk i grunnmur.

- Lokal utbedring må utføres.
