Botnåsteigen 6, 4480 KVINESDAL

**Hamrebakkene - Enebolig med
nyere dobbel garasje.**

Nøkkelinformasjon

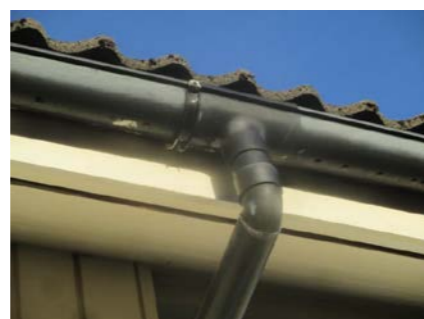
Deler av takrenner med tilhørende deler.

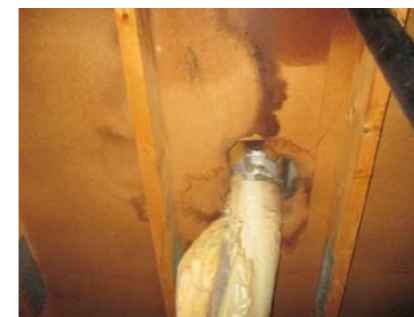
- Det er begrenset/dårlig ventilering av takkonstruksjonen.
- Det er påvist fuktskjolder/skader i takkonstruksjonen.
- Undertaket er misfarget.

Er en del kondens/fuktmerker på undertaket flere plasser. Luftesplater for skråtak er blitt noe klemt i sammen av isolasjonen enkelte steder.

Eldre fukt/kondensmerker ved taggjennomføring.

- Lokal utbedring bør utføres.

Luftespalter for skråtak bør åpnes opp, som vil forbedre luftsikrulasjonen betraktelig. Undertaket bør beregnes å byttes når taktekingen blir byttet.

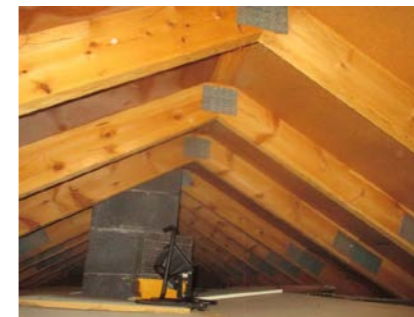
Noe kondens/rim på undertaket enkelte steder.

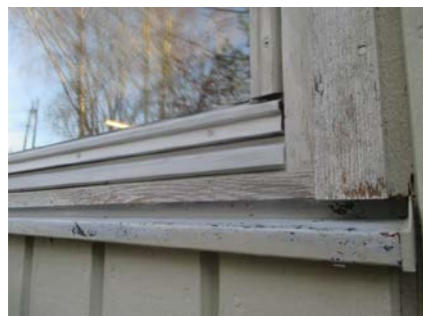
- Det er påvist noen glassruter som er punktert eller sprukne.
- Karmene i vinduer er slitte og det er sprekker i treverket.

En del slitasje på utvendig karm og ramme.

En del vedlikehold må beregnes på vinduer med enkelte utskiftninger på noe sikt på grunn av slitasje og elde. Vaskeromsvindu må pusses inn utvendig for å unngå lekkasjer.

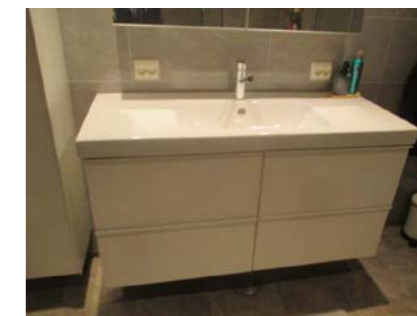
- Det er ikke påvist tilfredsstillende løsning for å synliggjøre lekkasje fra innebygget sisterner.

Innredning.

- Ved implementering av innebygget sisterner var det ikke krav om lekkasjesikring, konstruksjonen bør jevnlig observeres.

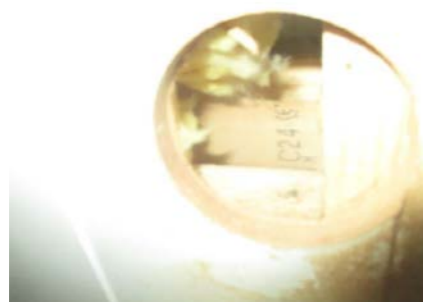
Ble foretatt fuktsøk i dusjhjørne som ligger i mot ytterveggen og fikk ingen unormale utslag på fuktighetsindikator. Hulltaking er foretatt fra innredning på vaskerommet, uten å påvise unormale forhold. Måleresultat: 7,9 vektprosent.

Hulltaking i fra innredning på vaskerommet.

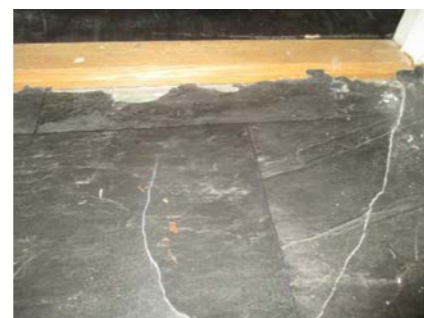
- Det er påvist at gulvoverflaten har sprekker.
- Se også neste punkt sluk; membran og tettesjikt.

Større skader på gulvbelegget i område nær dør.

- Overflater må utbedres eller skiftes.

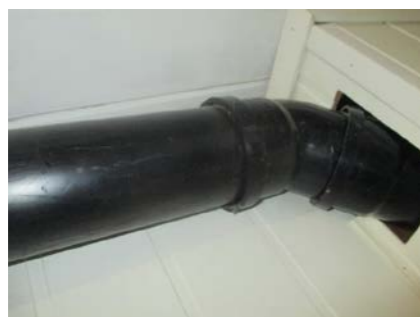
Avløpsrør av plast.

- Det er ikke behov for utbedringstiltak siden anlegget fungerer i dag, men ut ifra alder kan skader plutselig oppstå på eldre anlegg.
- I forbindelse med oppgradering av våtrom vil det være naturlig med utskiftning av rør.

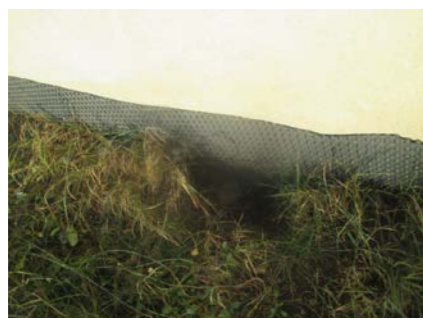
- Mer enn halvparten av forventet levetid på drenering er overskredet.
- Det er avvik:

Skulle vært en klemlist på toppen av fuktsikringen.

Grunnmur må pusses på ene hjørne over terreng.

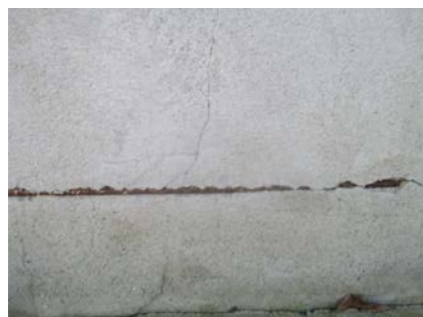
- Grunnmuren har sprekke-dannelser.

Langsgående sprekk i grunnmur.

- Lokal utbedring må utføres.
