Tilstandsrapport

Selveierleilighet

Tyttebærveien 4 A, 1940 BJØRKELANGEN

Befaringsdato: 15.01.2025

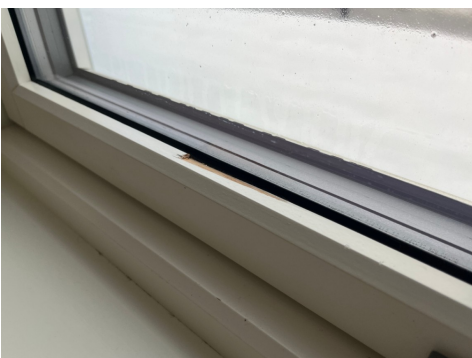
Trevinduer med 2-lags isolerglass og utenpåliggende sprosser. Merke i stuevindu, vurdert til mindre avvik.

Merke i stuevindu.

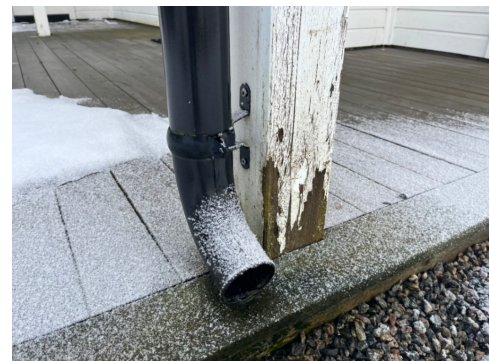
Tresøyler for overliggende veranda har fukt og avflasket maling i nedkant, grunnet for liten avstand til terrassebord. Dette bør utbedres, ukjent hvem som har ansvaret for dette, det bør undersøkes med sameie, derfor er dette kun opplyst om.

Tresøyler bør utbedres.

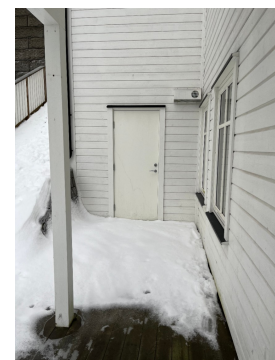
Tilliggende bod.

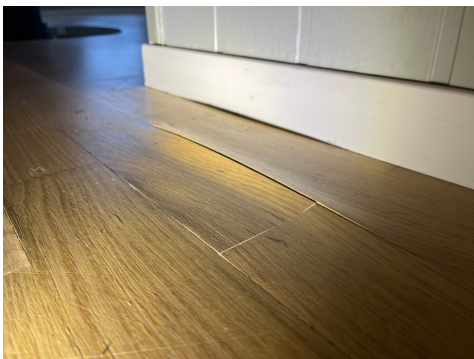
Parkett i stue og kjøkken har merker og svelleskader.

Svelleskade på parkett ved kjøkkenvegg.

Parkett bør utbedres ved sliping eller skifte gulv.

Kostnadsestimat: 50 000 - 100 000

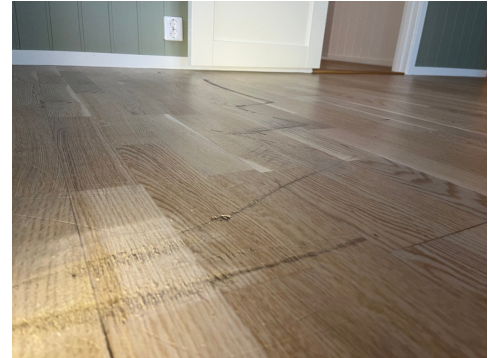
Merker i parkett stue.

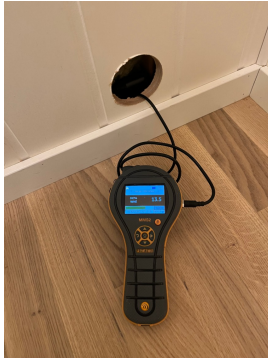
Det er utført fuktsøk på utsatte steder og foretatt hulltaking i utforet yttervegg i innvendig bod mot terreng, fuktmåling i trevirke viste ca. 13 %, som er normalt.

Fuktmåling viste normale verdier.

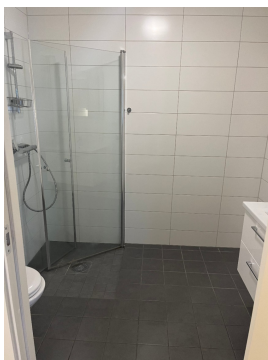
Bad/vaskerom.

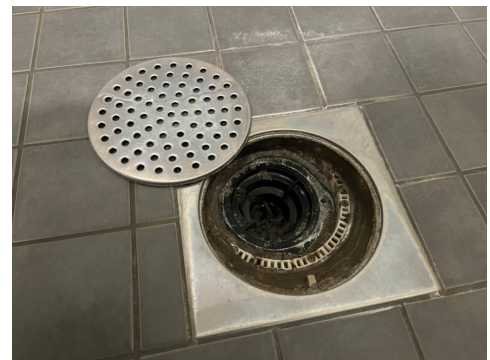
Sluk i dusjsone.

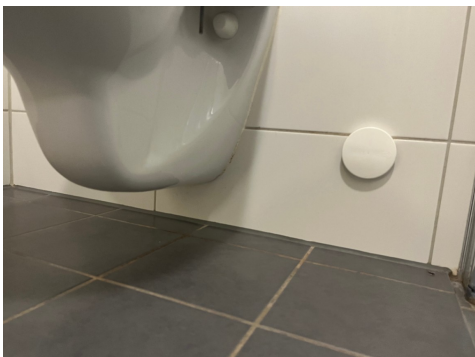
- Det er ikke påvist tilfredsstillende løsning for å synliggjøre lekkasje fra innebygget sistene.

Iht. dagens krav og NS-3600 skal de fleste innebygde sistener ha synlig drenering for å synliggjøre eventuell lekkasje fra sistene i vegg eller kasse. Drenering består oftest av en mindre spalte på vegg under toalettskål nede ved gulvet.

Det er ikke synlig drenering fra sistene.

Drenering skal synliggjøre eventuell lekkasje inne i vegg fra sistene. Det bør innhentes dokumentasjon for toalettsistene.

Kostnadsestimat: Ingen umiddelbar kostnad

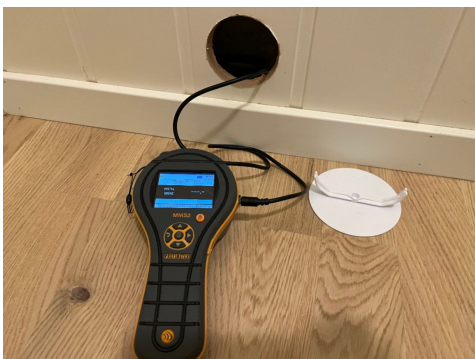
Hulltaking er foretatt i bod mot dusjhjørne.

Fuktmåling i trevirke viste normale verdier.

Fuktmåling uten avvik.

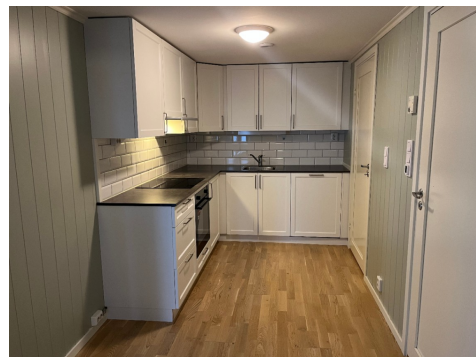
Kjøkkeninnredning.

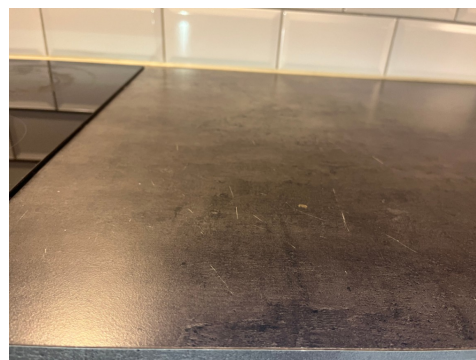
Det er noen bruksmerker i benkeplate og fronter, vurdert til mindre avvik.

Bruksmerker i benkeplate.

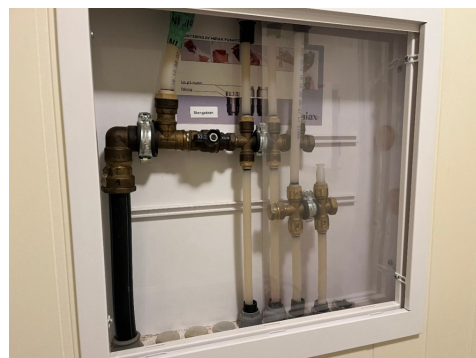
Fordelerskap med stoppekran, funksjonstestet ok.

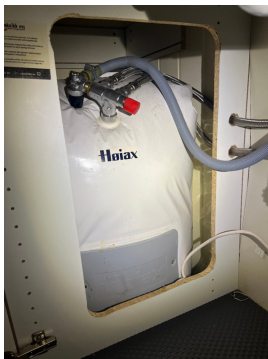
Benkebereider.

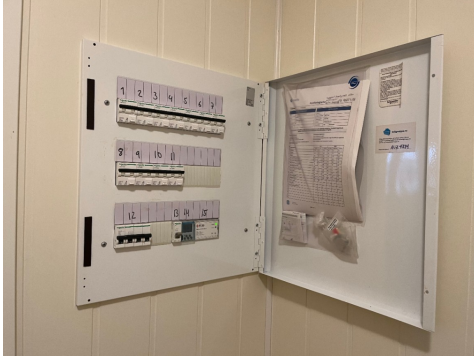
El-skap.
