# Tilstandsrapport

Boligbygg med flere boenheter

Urtegata 24 A, 0187 OSLO

Befaringsdato: 18.09.2025

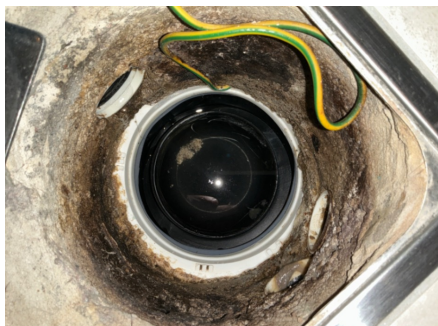
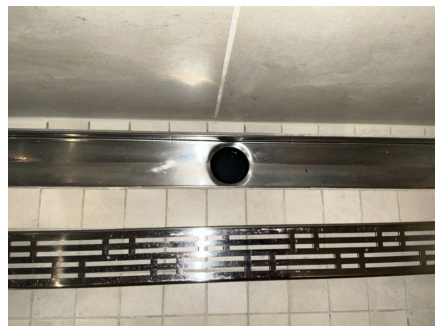
Sluktype: Plastsluk. Hjelpesluk i metall i dusjsone.

Membran: Synlig membran klemmt i klemringen.

Tilgjengelighet (sluk): Sluket er tilgjengelig for inspeksjon og rengjøring.
