# Tilstandsrapport

Enebolig

Tordenskjolds gate 25, 8656 MOSJØEN

Oppdragsnr.: 22412-1116

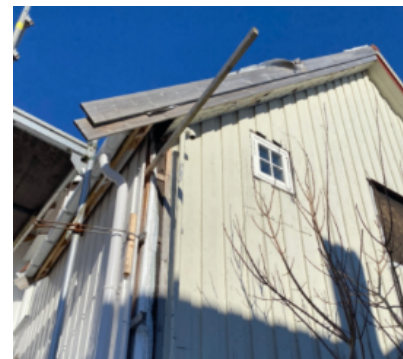
Vindskier er ubehandlet og mangler beslag mot sør. Kassebord mot sør har råteskader. Stedvis kassebord med malingsavflassing. Kassebord mot vest mangler.

Manglende overflatebehandling av vindskier.

Råteskadet materiale må byttes, beslag må etableres hvor det mangler. Det må gjøres ytterligere undersøkelser av takkonstruksjon for å kunne avdekke event fukt/råteskader.

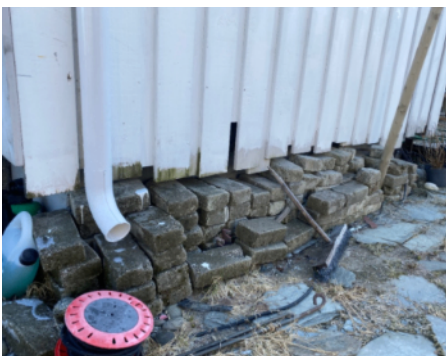
Nedløp må være tilkoblet overvannsrør under bakkenivå som leder vann bort fra grunnmur. Vann på utsiden av grunnmur under bakkenivå er årsak til innvendige vannskader i kjellere.

Det er ikke tilfredsstillende bortledning av vann fra taknedløp ved grunnmur.

- Det må foretas tiltak for å lukke avviket.
- Det bør lages system for bortledning av vann fra taknedløp ved grunnmur.
- Det må monteres snøfangere for å oppfylle byggeårets krav.

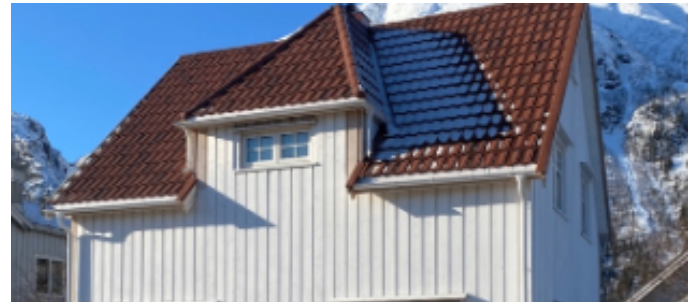
BF 1985, Kap. 45: Tak, takrenner og nedfallsrør : Hvor det er fare for at snøras og isras kan medføre skade, skal taket ha snøfanger e.l.

Behov for snøfangere avhengig av takvinkel og tekningstype. Taktekke med ru overflate bør ikke har større helling på taket enn 27 grader.

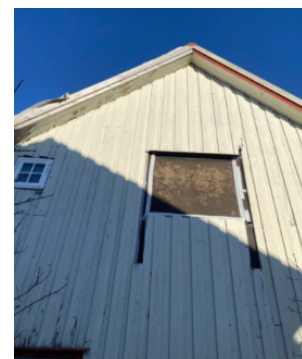
Deler av vegg mangler stedvis kledning samt vindsperre/tetting. Synlig råteskadet eldre kledning bak utvendig lekting/asfalt.

Kledning mot sør må påberegnes byttes.

Bordkledning må byttes, og asfaltplater/vindsperre må tettes for å hindre videre fuktinntrengning og råteskader.

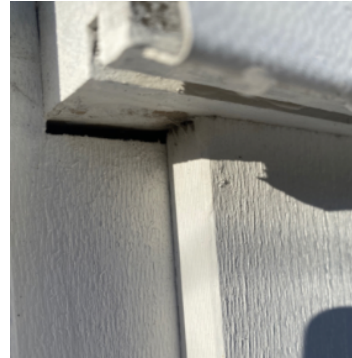
Stedvis glipper mellom kledning og vinduer.

Glipper og åpninger i kledningen bør utbedres for å redusere risiko for fuktinntrenging og påfølgende råteskader i veggkonstruksjonen.

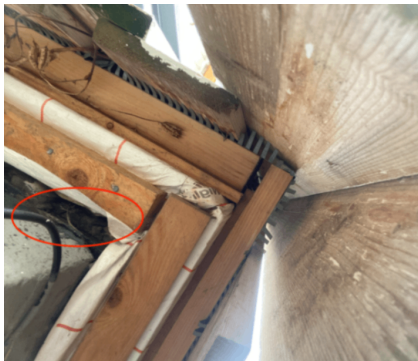
Bakforliggende kledning har tegn til råteskader. Manglende innfestning av kledning

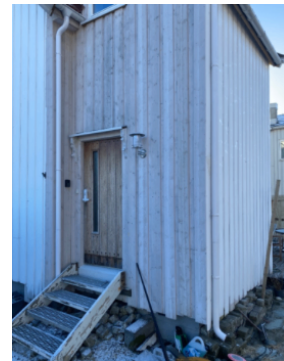
Grunnet kledning på deler av huset

Overflatebehandling av grunnet kledning må påregnes for å beskytte treverket mot fukt og råte.

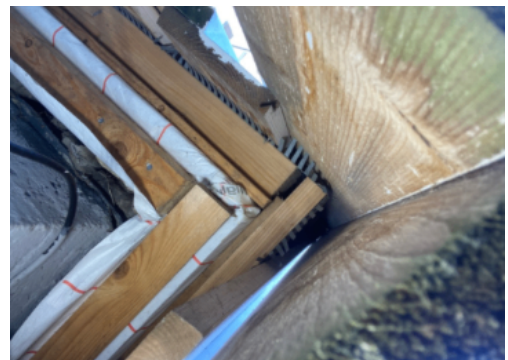
Tetting med musebånd må utbedres.

Tetting av musebånd må utbedres for å hindre inntrenging av skadedyr i konstruksjonen.

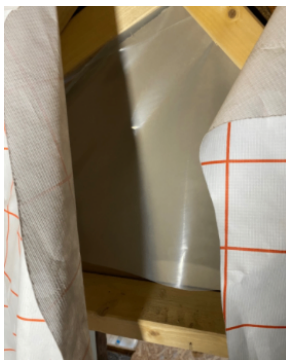
Det mangler tetting av dampsperre/plast/isolasjon mot innvendig vegg samt rundt pipe. Dampsperrens funksjon er å hindre fuktighet fra inneluften i å trenge inn i konstruksjonen, noe som kan føre til fuktskader over tid.

Delvis manglende dampsperre mot vegg

Det bør etableres lufting/ventilering i takkonstruksjonen, samt tetting av dampsperre/plast/isolasjon mot innvendig vegg og rundt pipe. Dette er nødvendig for å hindre at fuktighet fra inneluften trenger inn i konstruksjonen, noe som kan føre til fuktskader, muggvekst og redusert levetid på bygningsdelene.

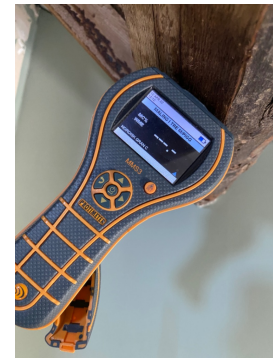
Taktro, bjelker og takpanel har stedvis fuktskjolder. Fuktmåling i takkonstruksjonen viste ingen forhøyede fuktverdier på befaringsdagen.

Fuktmåling i takkonstruksjon viste ingen forhøyede fuktverdier.

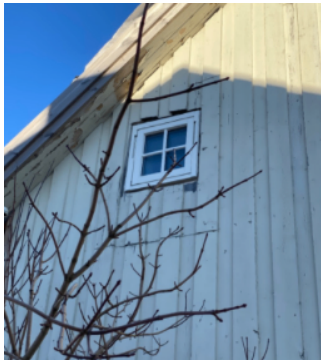
Det er påvist råteskader i vindu på kjøkken, vinduer i 2. Etg mot sør mangler utvendig beslag og omramming.  
Nyere vinduer mangler propper og har stedvis merker fra byggsaum.

Det er ikke montert vannese over og under vinduer. Veggkonstruksjonen over vinduer er åpen. Vinduer skal tettes for å forhindre luftlekkasje. Åpninger rundt vinduer gjør også at vann trenger inn, som resulterer i skade og eventuell forringelse av vinduet. Eventuell fuktighet som tillates å ha langvarig kontakt med treoverflater vil på sikt forårsake treeråte og bidra til at vinduene går i oppløsning.

Vindu på kjøkken må påberegnes utbyttes.

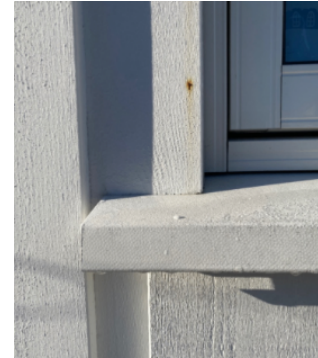
Utvendige omrammingsbord på vinduer er satt helt ned på beslag, skadeutsatt løsning med fuktopptrekk og påfølgende råteskader.

Avstand mellom omrammingsbord og beslag bør økes til ca. 5 mm. for å forhindre fuktopptrekk og påfølgende råteskader.

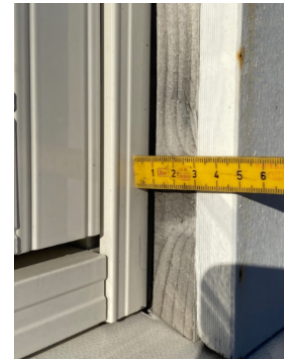
Åpning mellom dekkbord og karm, samt rust i dykkert.

Åpninger mellom dekkbord og karm må tettes for å forhindre lekkasje mot vindu/konstruksjon. Glipper bør tettes.

Dykkert som har rust samt innfestning av dekkbord bør utbedres.

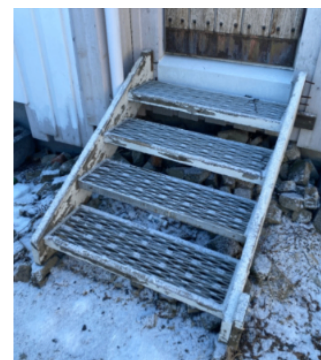
Trappen har råteskader.

Trappen må påberegnes overflatebehandles, råteskadet materiale bør byttes.

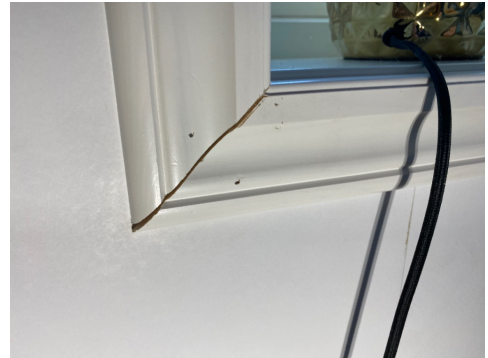
Glippe i sammenføring listverk rundt vindu

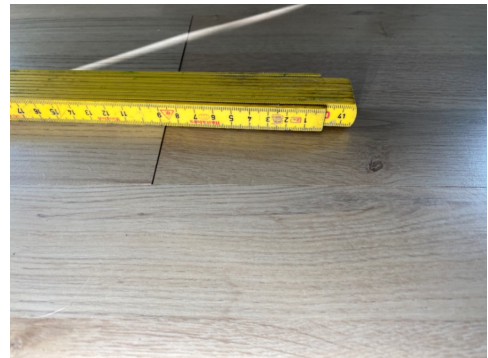
Glippe i skjøte laminatgulv på stuen.

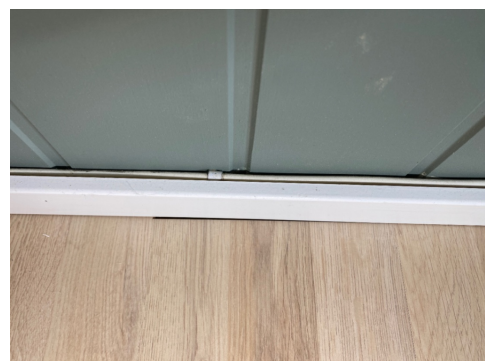
Synlig ende på laminatgulv mot gulvlist.

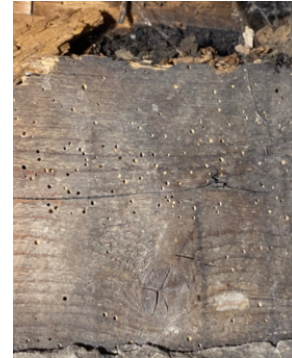
Spor etter borebiller i bjelkelag

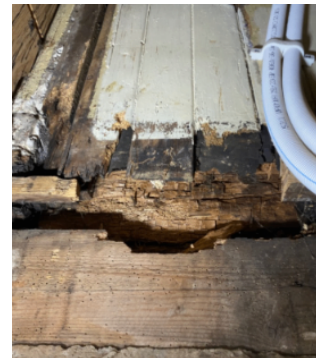
Synlige råteskader sett fra kjeller.

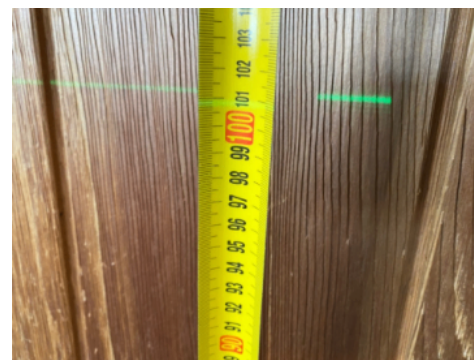
Planavvik stue.

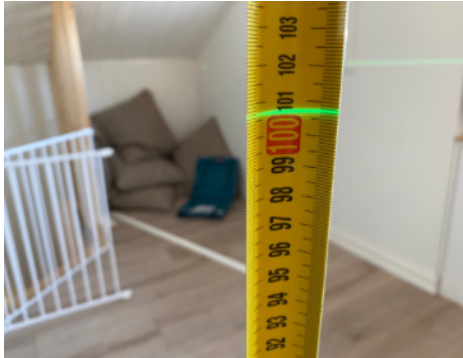
Planavvik innenfor 2.m.

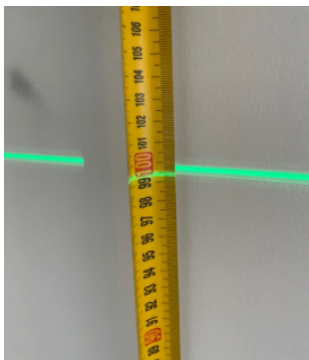
Planavvik gjennom rommet.

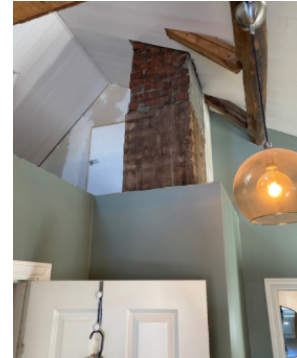
Deler av pipevanger er ikke synlige.

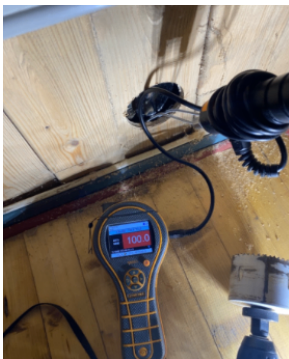
Fuktmåling i innforet vegg mot sørpst.

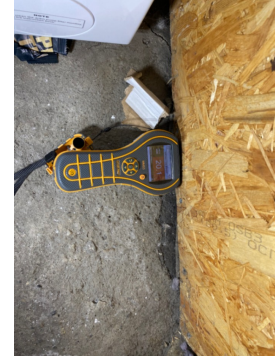
Fuktmåling mot veggplate mot trappenedgang.

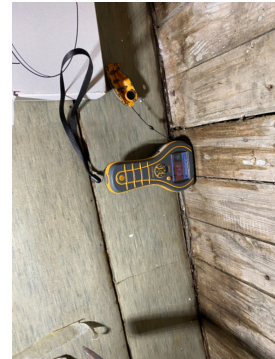
Fuktmåling mot panelet, skillevegg på bod.

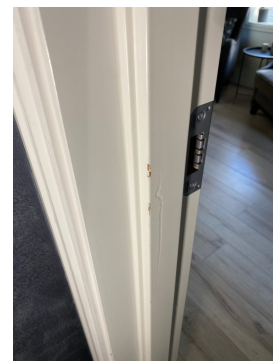
Skade overflate karm.

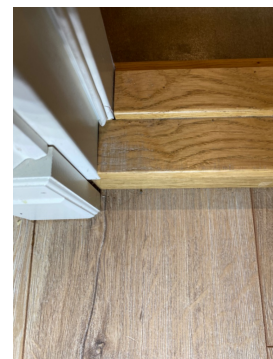
Enkelte dører må justeres.

Lokal utbedring kan vurderes, dør til bad bør justeres slik at den ikke tar i terskelen.

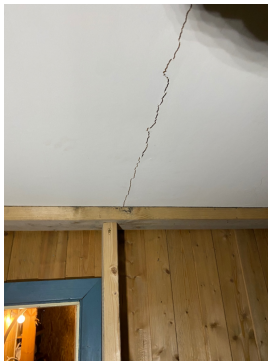
Sprekk i malerpapp, himling kjeller. Det må gjøres ytterligere undersøkelser for å kunne avdekke om det foreligger bakforliggende årsaker.

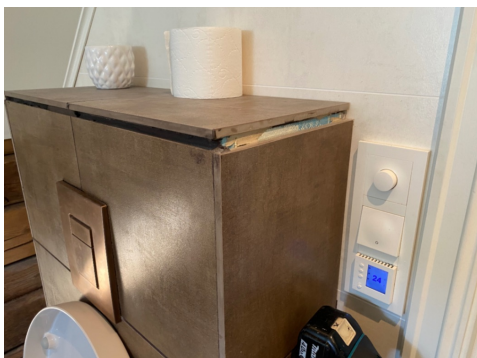
Manglende fuging/avslutning.

Overgang mellom flis og aluminiumslist/vegg og gulv må fuges der dette mangler.

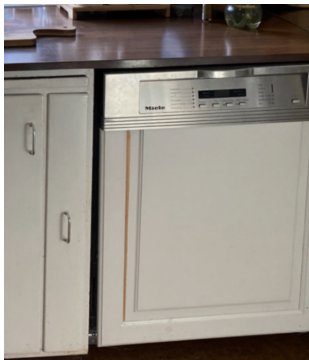
Strek i front på oppvaskmaskin.

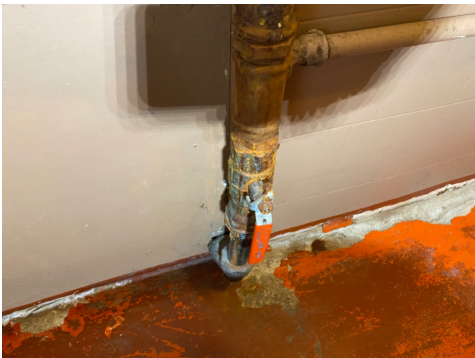
Stoppekrane. Irr og rust mot vannledning.

- Anlegget må sjekkes av fagperson, som må utføre eventuelle tiltak på anlegget.

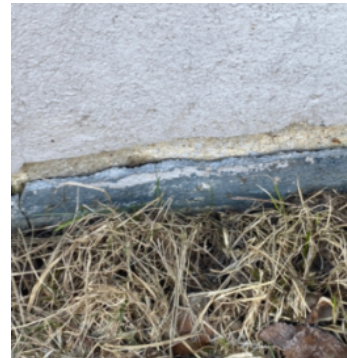
Ingen synlig fuktsikring mot mur

- Fuktsikring av muren må etableres inkl. klemlist.

Det bør etableres drenering rundt bygningen.

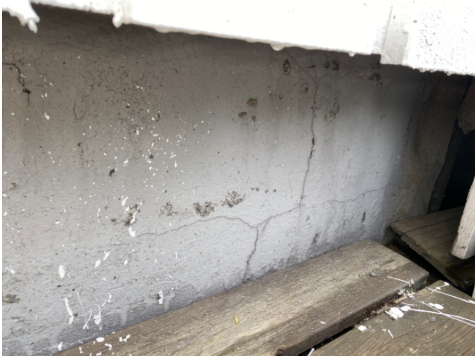
Riss i mur.

Grunnmuren må pusses hvor dette mangler for å få en jevn og tett overflate. Dette for å unngå vanninntrenging med påfølgende frostsprengning.
