# Tilstandsrapport

Rekkehus

Karisveien 124 , 2013 SKJETTEN

Befaringsdato: 09.03.2026

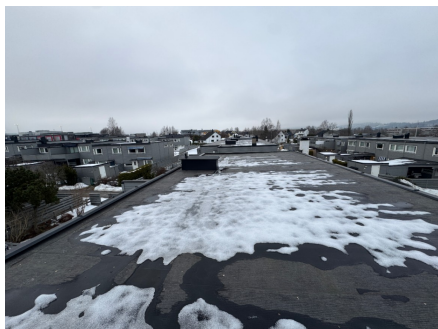
Gamle takrenner med høy slitasje på takterrasse.

Tidspunkt for oppgradering renner nærmer seg.

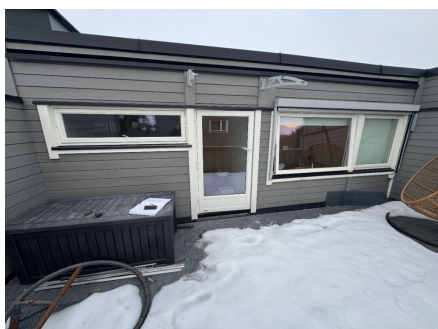
- Mer enn halvparten av forventet brukstid er passert på tettesjikt/membran.
- Det er værslitt/oppsprukket trevirke/trepaneler.

Høy alder og slitasje på gulv.

Det bør gjennomføres vedlikehold og eventuelt utskifting av værslitt og oppsprukket trevirke for å forhindre ytterligere forringelse og redusere risiko for råteskader.

Siden mer enn halvparten av forventet brukstid på tettesjikt/membran er passert, anbefales det å følge med på tilstanden og vurdere utskifting for å unngå lekkasjer og fuktskader i underliggende konstruksjoner.

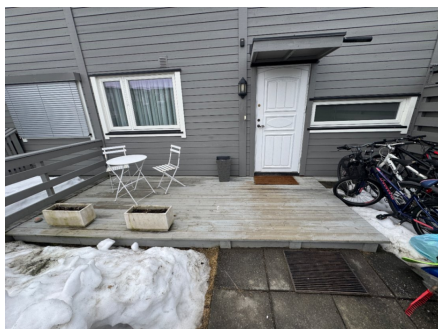
Det er skjevheter på terrassegulv og værslitt trevirke.

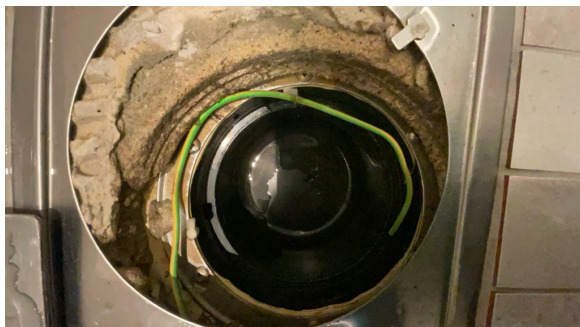
Plastsluk

Det er plastsluk og banemembran med dokumentert utførelse.

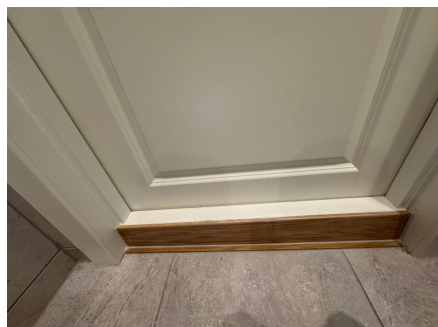
Det mangler spalte under dør for tilluft til badet.

- Over tid kan manglende tilluftsventilering resultere i mugg- og soppdannelse, spesielt på steder som ikke får god nok luftgjennomstrømning.
- Det bør etableres tilfredsstillende tilluft til våtrom f.eks. luftspalte ved dør e.l.

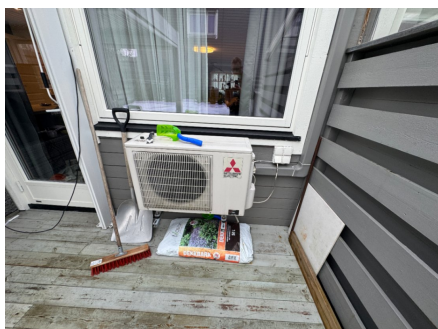
Det har ikke vært avholdt service på anlegget senere år.

Det anbefales å gjennomføre service på varmepumpen så snart som mulig for å sikre effektiv drift og redusere risikoen for driftsstans eller kostbare reparasjoner. Manglende service kan føre til redusert levetid og økt fare for feil på anlegget.
