# Tilstandsrapport

📍 Gamle Enebakkvei 121 , 1188 OSLO

# gnr. 168, bnr. 95, snr. 88

Rapportdato: 26.03.2026

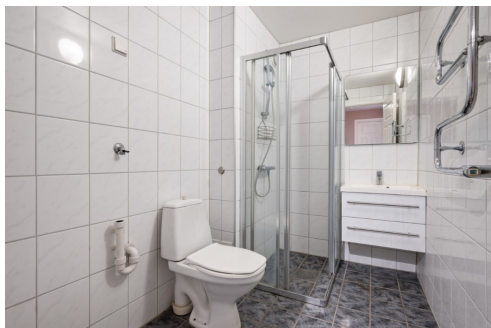
Eldre veggfliser med bruksslitasje, enkelte sår samt bom (hulrom under flisene) og sprekkdannelser på enkelte av flisene. Det ble registrert enkelte dype og utette fuger med svertesopp. Baderomshimling med misfarging.

Utbedring av bom og utskifting av enkeltfliser vurderes som lite økonomisk rasjonelle tiltak når de utføres isolert, da de ofte medfører omfattende inngrep i konstruksjonen. Slike arbeider anses derfor som vedlikehold ved behov, fremfor anbefalte helhetlige utbedringer. Lokal utskifting av fuger må påregnes.

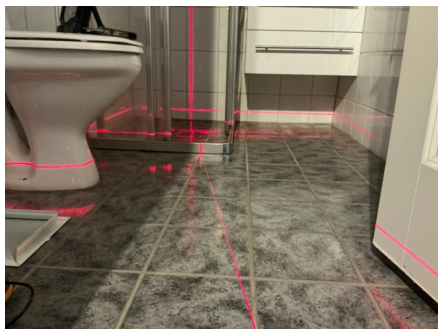
Gulvflatene består av fliser. Det er målt ca. 15 mm høydeforskjell på gulv fra dørterskel til topp slukrist.

- Det er påvist at høydeforskjell fra topp slukrist til gulv/synlig topp membran ved dørterskel er mindre enn 25 mm.

Eldre gulvfliser med bruksslitasje, enkelte sår samt bom (hulrom under flisene) på enkelte av gulvflisene. Det ble registrert enkelte dype og utette fuger med svertesopp. Avgrenset dusjsone uten drepsåpning.

Fall på baderomsgulv er kontrollert med krysslaser.

• Til tross for avviket i fall/høydeforskjell til sluk, vil gulvet fortsatt kunne lede vann mot sluket, men med redusert effektivitet. Dette kan potensielt øke risikoen for vannansamling i enkelte områder av badet.

Det bemerkes at utbedring av bom som et enkeltstående tiltak sjelden vil være økonomisk rasjonelt, da det ofte krever omfattende inngrep i konstruksjonen. Tiltaket vurderes derfor som begrenset til vedlikehold ved behov, og ikke som en anbefalt helhetlig utbedring. Bom kan føre til redusert vedheft, sprekke dannelse og at flisene løsner over tid, særlig ved punktbelastning. Etablering av drepsåpning i avgrenset dusjsone må påregnes. Lokal utskifting av fuger må påregnes.

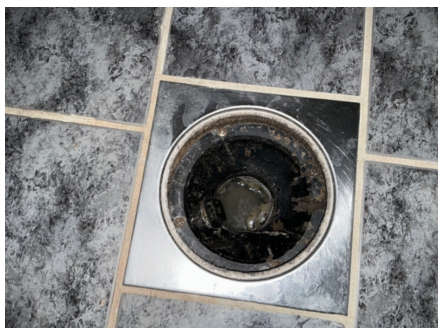
Eldre sluk fra byggeperioden. Membranen lar seg ikke kontrollere verken ved gjennomføringer, klemring i sluket eller ved terskel, uten at det gjøres fysiske inngrep i konstruksjonen.

Kontroll av sluk.

- Sluket må sjekkes og rengjøres jevnlig.

Eldre sluk er ofte mer utsatt for lekkasjer, særlig i overganger. Og slike lekkasjer kan medføre fuktskader på tilstøtende konstruksjoner. Membranens levetid avhenger av kvalitet, utførelse og bruk. Eldre membraner kan bli sprø og sprekke, noe som reduserer den vanntettende funksjonen. Dette kan føre til vanninntrengning gjennom vegger og gulv. Tilstanden bør derfor overvåkes jevnlig. For å oppnå tilstandsgrad 0 eller 1 må slukløsningen skiftes, og membransjiktet må også fornyes eller utbedres. Det er imidlertid vanskelig å fastsette når dette arbeidet blir nødvendig.

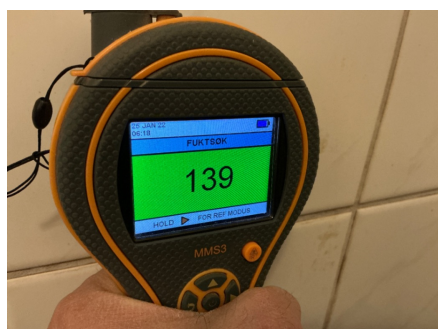
Hulltaking mot dusjonen er ikke foretatt da det ikke er praktisk/fysisk mulig da den er lokalisert mot sjakt og naboseksjon. Det ble foretatt stikkprøvekontroll med Protimeter MMS3. Målingene viste ingen utslag utenfor normale verdier. Målingene gir kun en indikasjon og må ikke oppfattes som en garanti for baderommet.

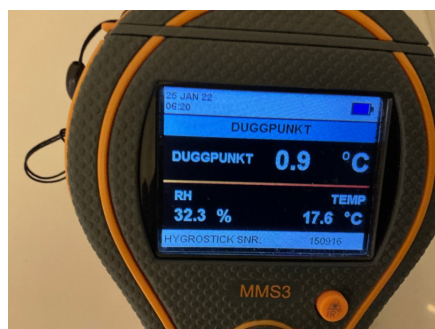
Måling relativ luftfuktighet. Målinger er foretatt uten å påvise unormale forhold.

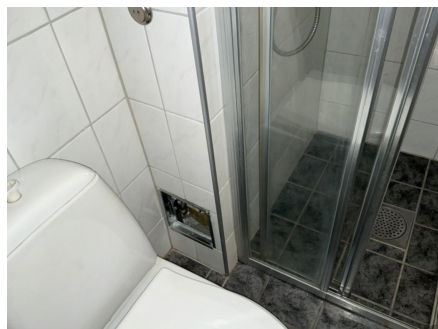
Målinger er foretatt fra inspeksjonsluke inne på badet uten å påvise unormale forhold.

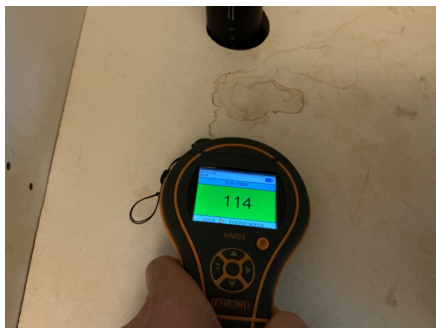
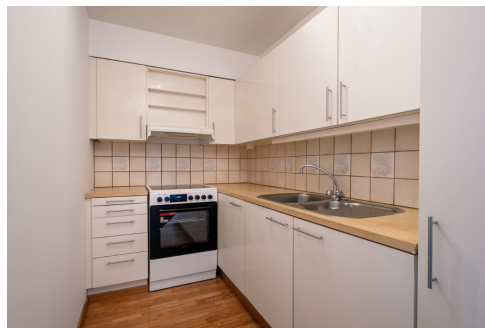
Eldre innredning med bruksslitasje, svelling og fuktskjolder og som mangler bruksfunksjoner/løsninger som er forventbart på et kjøkken. Som blant annet automatisk lekkasjestopper og komfyrvakt. Avløpsrør i benkeskap er midlertidig reparert med teip.

Ved bruk av fuktindikator ble det ikke påvist unormale verdier i utsatte soner på befaringsdagen.

På bakgrunn av registrerte slitasjer og funksjonelle mangler må utbedring eller utskiftning av kjøkkenet påregnes.

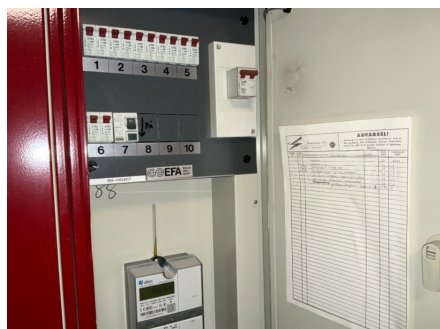
Eldre ujordede stikkontakter registrert. Mange elektriske feil er usynlige for det blotte øye. Selv om alt kan se trygt og normalt ut, kan det skjule seg kritiske avvik bak vegger og koblingspunkter. Den eneste pålitelige måten å avdekke slike feil på er gjennom grundige målinger med profesjonelt testutstyr. Slike instrumentbaserte kontroller gir den tryggheten boligeiere og kjøpere trenger. Både for sikkerhet og for å unngå kostbare overraskelser.

Automatsikringer i sikringsskap plassert i gang/fellesareal.
