# Tilstandsrapport

Boligbygg med flere boenheter

Lensmann Havigs gate 27A , 7800 NAMSOS

Befaringsdato: 06.03.2026

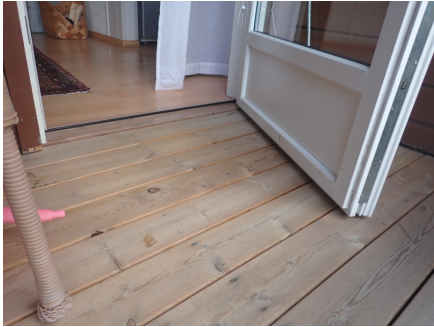
- Mer enn halvparten av forventet brukstid er passert på tettesjikt/membran.

- Oppkanten til døren er for liten.

Det er liten oppkant mellom terrassebord og dørterskel på balkongdør.

- Tidspunkt for utskiftning av tettesjikt/membran nærmer seg ut ifra alder på dagens tekking.

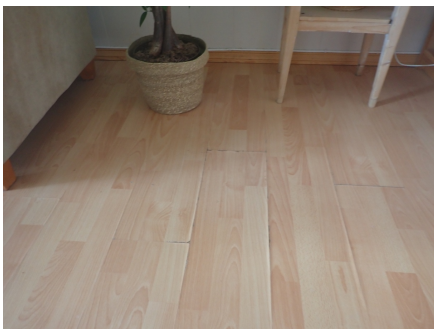
- Overflater har en del slitasjegrad utover det en kan forvente.

Slitasje i laminatgulvet.

Det bør vurderes å legge nytt laminatgulv på stue og kjøkken pga. glipper mellom laminatbordene / slitasje i overflater.

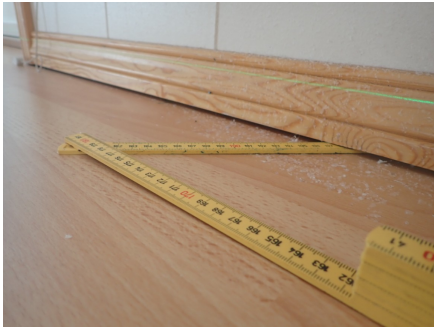
Det er enkelte glipper / sprekker mellom gulv og gulvlister.

Sprekker mellom laminatgulvet og gulvlister.

Bygningsdelen fungerer med dette avviket.

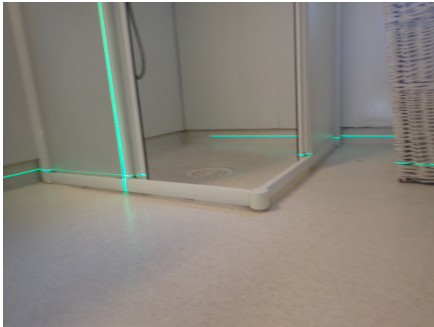
- Det er påvist at høydeforskjell fra topp slukrist til gulv/synlig topp membran ved dørterskel er mindre enn 25 mm.

Ved vannsøl / lekkasje utenfor dusjsonen vil vann på gulvet ledes ut om tilstøtende rom før dette har en naturlig veg ned til sluket.

Dusjveggs bunnramme danner en avgrensning på gulvet fra øvrige tappesteder i rommet

Det må monteres dusjkabinett med tette vegger for å lukke avviket mtp fallforhold til sluk.

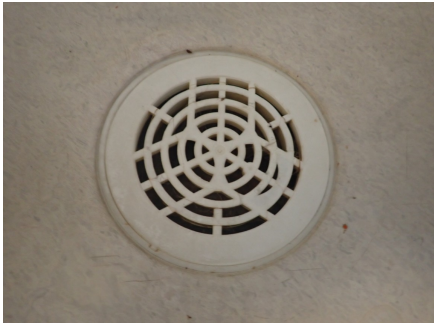
- Mer enn halvparten av forventet brukstid er passert på membranløsningen.

Gulvbelegget er ført inn under klemring i sluket

- Det er viktig å merke seg at levetiden til en membran varierer basert på kvalitet, installasjon og bruk. Eldre membraner kan bli sprø og sprekke opp, noe som fører til at de mister sin vanntettende funksjon. Dette kan resultere i vannlekkasjer gjennom vegger og gulv og fuktskader.

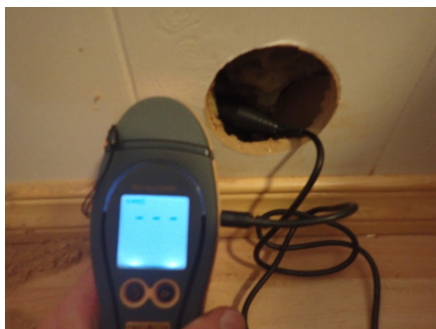
Hulltaking er foretatt uten å påvise unormale forhold. Hulltaking er foretatt i soverom mot dusjsonen. Fuktkvotemåling (vekt%) i konstruksjonen ble målt til 0.

Det er synlige fuktskader i våtromsplater.

Ingen symptomer på skadelig fukt i hulltakingen.

Viser til "Overflater vegger og himling".

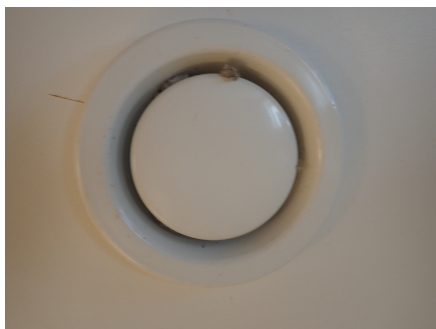
- Det er påvist mugg/fuktighet i filter i balansert ventilasjonsanlegg.
- Det er avvik:

Mere enn halvparten av normal forventet brukstid er passert.

Smuss i takventiler.

- Filter på balansert ventilasjonsanlegg må skiftes.
- Anlegget må sjekkes av fagperson, som må utføre eventuelle tiltak på anlegget.
