# Tilstandsrapport

Tomannsbolig

Skotheia 19 A, 4820 FROLAND

Befaringsdato: 15.09.2025

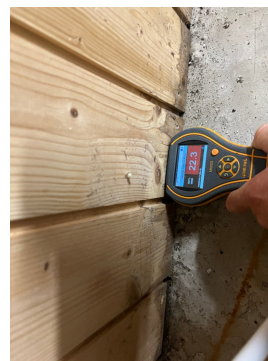
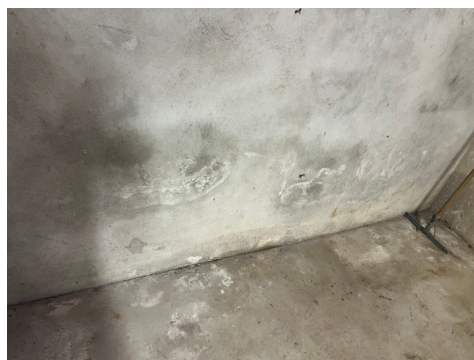
Gulvet er av betong. Veggene har panel og betong/mur. Hulltaking er ikke foretatt. Rommet har en konstruksjon som gjør hulltaking unødvendig. Det er målt fukt i trevirke i trepanel på innervegg over skadegrense.

- Det er gjennom målinger påvist høyt fuktnivå i trevegger i underetg./kjeller, det er derfor ikke foretatt hulltaking
- Det er påvist indikasjoner på noe fuktgjennomtrenging inn i kjellermur.

- Det påviste fuktnivå gir grunn til å overvåke konstruksjonen jevnlig for å se utvikling over tid, og eventuelt foreta tiltak for å unngå fuktskader.
  - Høyt fuktnivå i utforede vegger og gulv i rom under terreng har gjerne sammenheng med manglende/utilstrekkelig utvendig drenering og fuktsikring av byggegrunn.

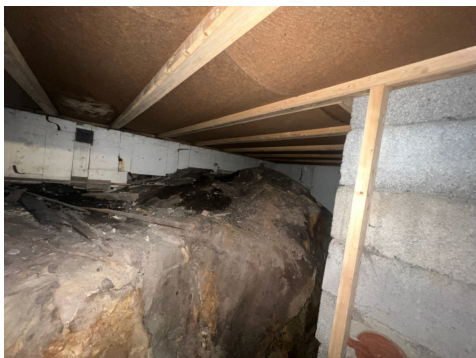
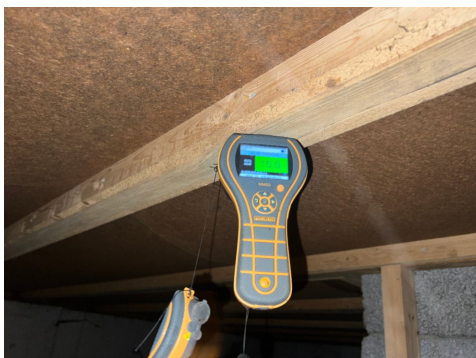
### ! TG 2 Krypkjeller

Bygningen har krypkjeller under trebjelkelag og stubbegulv.

- Det er ikke tilfredsstillende ventilering av krypkjeller. Det er fukt på grunn i krypkjeller.

- Innsig av fukt har normalt sammenheng med utilstrekkelig utvendig fuktsikring og drenering av byggegrunn.
- Krypjkjeller er normalt å regne som en risikokonstruksjon med tanke på fuktskader som råte- og insektskader. Det anbefales derfor en nærmere kontroll, behov for tiltak kan ikke utelukkes.

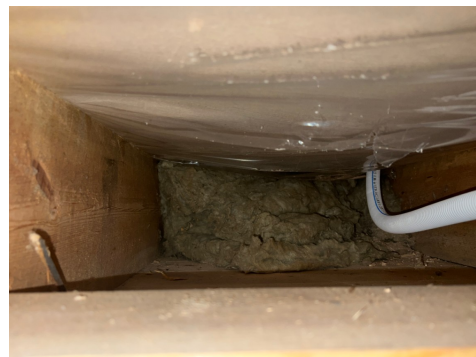
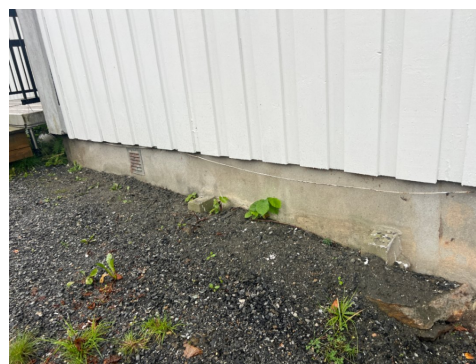
## ! TG IU Blindkjeller

Bygningen har krypkjeller under trebjelkelag og stubbegulv under del av 1 etasje.

- Det er ikke adgang til deler av krypkjelleren. Krypjkjeller er kun vurdert i tilgjengelige deler. Krypjkjeller regnes for å være en risikokonstruksjon som er utsatt for fukt- og råteskader i bunnsvill, trebjelkelaget og andre tilstøtende konstruksjoner, på grunn av fuktighet fra grunnen og kondensering ved temperaturskjeller. Selv om det ikke er avdekket tegn på skader, betyr ikke dette nødvendigvis at det ikke foreligger skader i eller i forbindelse med krypkjelleren.

- Vær oppmerksom på denne risikoen, overvåk tilstanden og undersøk dette nærmere, helst med hjelp av en fagkyndig.

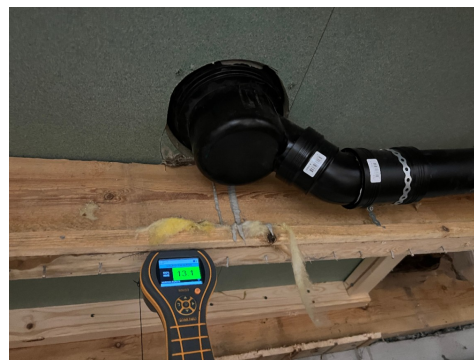
## ! TG 1 Tilliggende konstruksjoner våtrom

Hulltaking er foretatt uten å påvise unormale forhold. Hulltaking er foretatt ved/i 1 etasjeskille ved sluk. Fuktktivtemåling (vekt%) i konstruksjonen ble målt til 13.

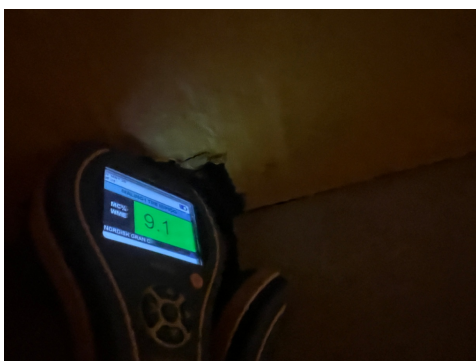
### ! TG 1 Tilliggende konstruksjoner våtrom

Hulltaking er foretatt uten å påvise unormale forhold. Hulltaking er foretatt ved/i 1 knekott. Fuktquotemåling (vekt%) i konstruksjonen ble målt til 9.
