# Tilstandsrapport

Fritidsbolig

Liesvegen 49, 2870 DOKKA

Befaringsdato: 16.06.2025

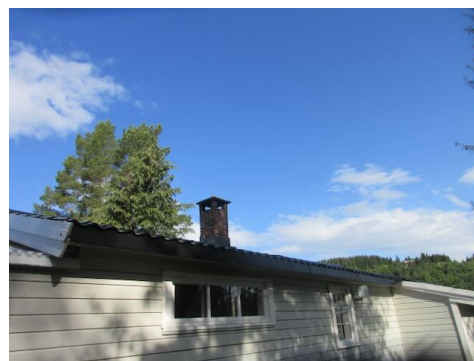
Takstige er ikke montert rett opp for pipe.

Flytte stige til rett opp for pipe.

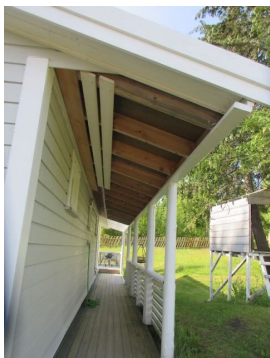
- Uten tilstrekkelig lufting bak bordkledningen kan fuktighet som trenger inn bak bordene eller gjennom veggen innenfra ikke tørke opp. Dette skaper ideelle forhold for råtesopp og muggvekst.

- Lufting/ventilering bør forbedres.

Ferdigstille gesims under takoverbygg i svalgang.

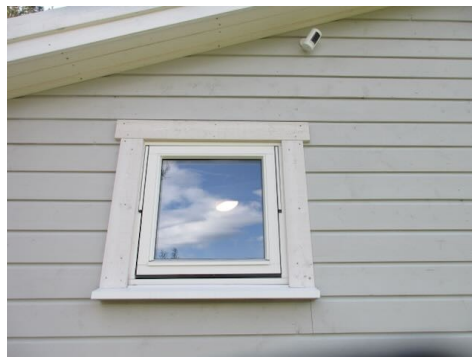
- Det er påvist avvik rundt innsettsdetaljer.

- Det bør gjøres tiltak for å lukke avviket.

Montert beslag på vannbrett over og under omrammingen på vinduene.

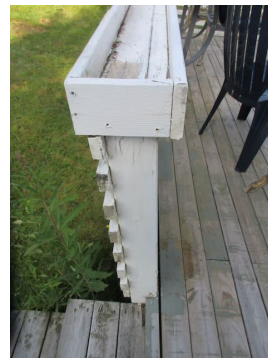
Rekkverk har noen skjevheter og råteskader.

Rette opp rekkverk og utbedre råteskader på rekkverk.

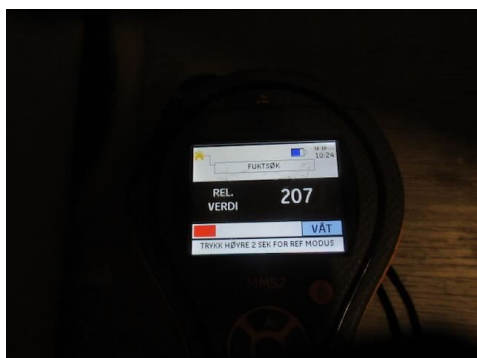
### TG 2 Tilliggende konstruksjoner våtrom

- Hulltaking er ikke foretatt da det allerede er påvist andre avvik i våtsonen.

- Gjennomføre ytterligere undersøkelser og foreta utbedring av skade.
