Tilstandsrapport

Boligbygg med flere boenheter

Forpakterveien 1 C, 3174 REVETAL

Befaringsdato: 27.02.2025

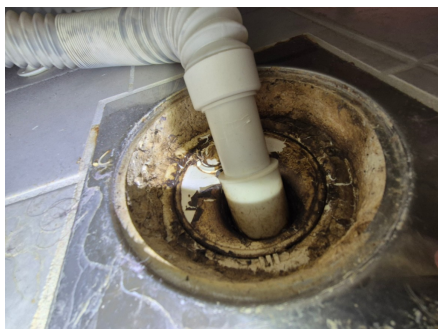
TG 2 Sluk, membran og tettesjikt

Det er plastsluk og smøremembran med ukjent utførelse.

- Mer enn halvparten av forventet brukstid er passert på membranløsningen.

- Overvåk tilstanden jevnlig. For å få tilstandsgrad 0 eller 1 må tettesjiktet skiftes ut, men tidspunktet for når dette er nødvendig er vanskelig å si noe om.
