# Tilstandsrapport

Tomannsbolig

Toftelandsveien 26, 4640 SØGNE

Befaringsdato: 29.07.2025

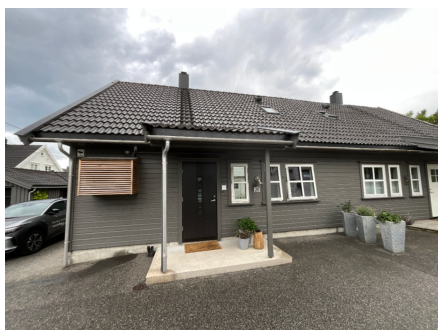
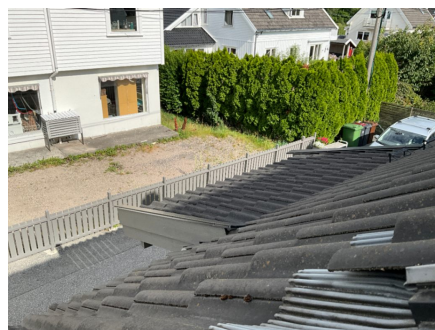
### TG 2 Nedløp og beslag

Takrenner, nedløp og beslag av metall.

- Det er ikke krav om utbedring av snøfangere opp til dagens krav.
- Fare for snø fra taket ved manglende snøfangere.

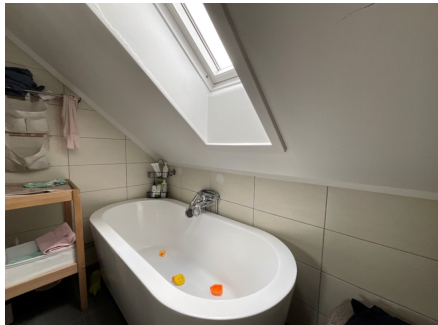
## TG 2 Overflater Gulv

- Til tross for avviket i fall/høydeforskjell til sluk, vil gulvet fortsatt kunne lede vann mot sluket, men med redusert effektivitet. Dette kan potensielt øke risikoen for vannansamling i enkelte områder av badet.
  - Det benyttes tett dusjkabinett/badekar og gulvet får ingen vannbelastning ved normalt bruk, men hver obs på lekkasjevann.
- Avviket har ingen konsekvens ved dagens bruk, ved endret bruk må det etableres fall til sluk.

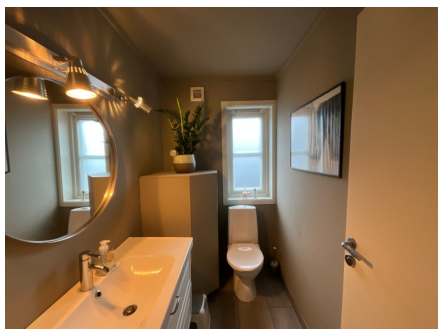
### TG 2 Overflater og konstruksjon

Rommet er vurdert som: rom med vanninnstallasjoner. Gulv og eventuelle vegger må ha fuktbestandige materialer, det vil si at overflaten må kunne tåle en begrenset fuktpåkjenning over kortere tid.

Det er ved søk etter fukt forhøyet verdier rundt sluken, dette kan komme av manglende membran eller utettheter rundt sluken.

Fare for ytterligere skader i tilstøtende rom og konstruksjoner.

Etablere membran på gulv og vegger som antas å kunne bli utsatt for vannpåkjenning.
