# Tilstandsrapport

Tomannsbolig

Granlia 16b, 4620 KRISTIANSAND S

Befaringsdato: 05.05.2025

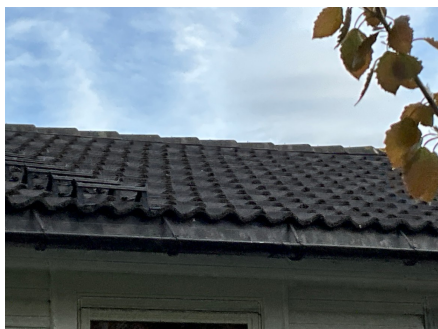
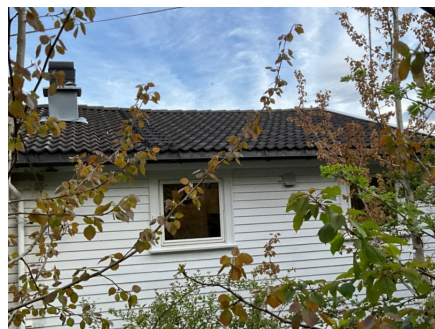
Siden taket (takkonstruksjon, takteking og skorstein) kun er observert fra bakkenivå, er vurderingen begrenset av dette. Det er ikke sikkerhetsmessig forsvarlig å bevege seg ut på taket eller observere fra stige, baksiden av bygget er tett beplantet og det er ikke mulig å sette opp stige eller komme seg opp på taket. Selv om det ikke er avdekket skader under befaringen, betyr ikke dette at det ikke foreligger skader som en besiktigelse på taket kan avdekke. Vær oppmerksom på denne risikoen. En undersøkelse av taket kan utføres av en fagperson under tilstrekkelige sikkerhetsforhold.

- Tidspunkt for utskiftning av undertak nærmer seg.
- Tidspunkt for utskiftning av takteking nærmer seg.

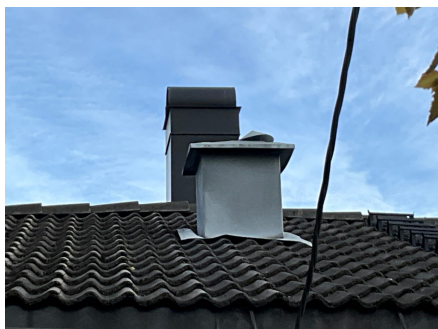
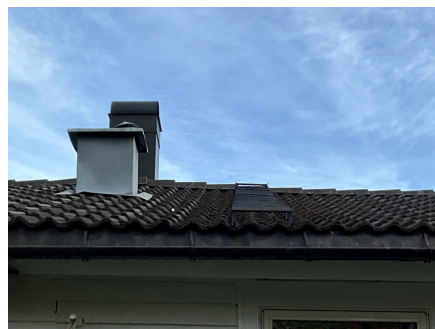
### Nedløp og beslag

Takrenner, nedløp og beslag av metall/plast.

- Overvåk tilstanden jevnlig. For å få tilstandsgrad 0 eller 1 må beslag/renner/nedløp skiftes ut, men tidspunktet for når dette er nødvendig er vanskelig å si noe om.

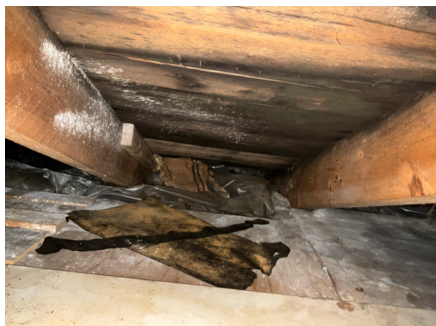
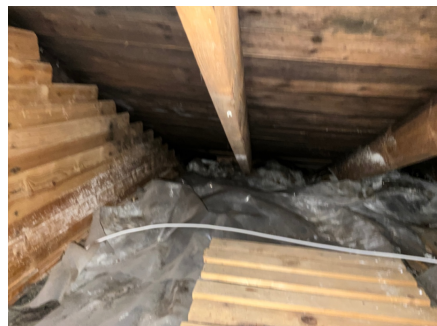
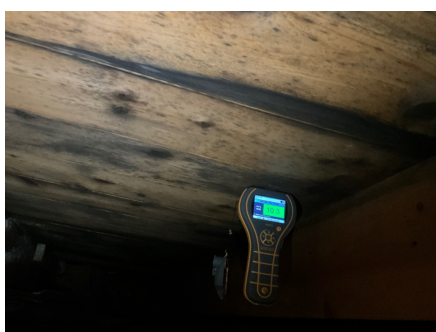
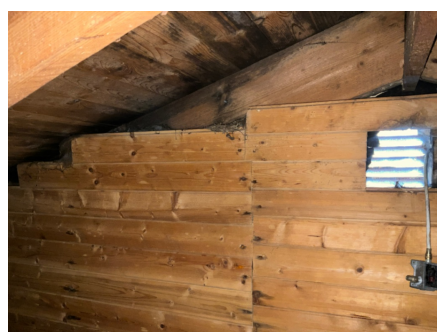
## TG 2 Takkonstruksjon/Loft

- Det er fra loft/kryploft påvist indikasjoner på at det er punktering av dampsperre, som medfører svekket effekt av dampsperrerefunksjonen.
- Det er påvist fuktskjolder/skader i takkonstruksjonen.

Høy fuktighet på kryperommet, ny tekking og undertak bør vurderes.

Hull i dampsperran vil kunne gjøre at varm fuktig inneluft trenger ut i konstruksjonen med dertil fare for fukt og råteskader i konstruksjonen.

Manglende lufting vil kunne gjøre at varm fuktig inneluft trenger ut i konstruksjonen med dertil fare for fukt og råteskader i konstruksjonen.

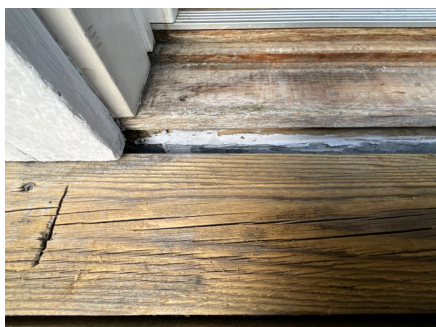
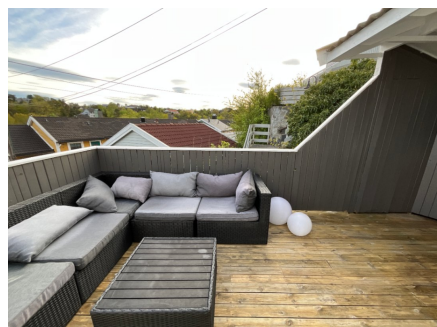
Høy alder og manglende oppkant på vegg, stor fare for vann/fukt i underliggende konstruksjoner.

- Tidspunkt for utskiftning av tettesjikt/membran nærmer seg ut ifra alder på dagens tekking.
- Lokal utbedring må utføres.

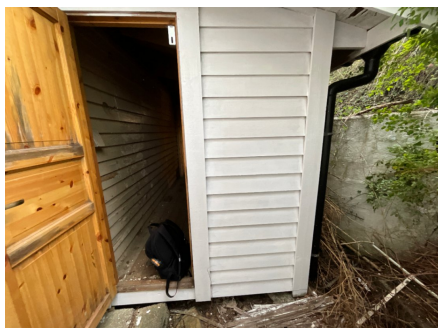
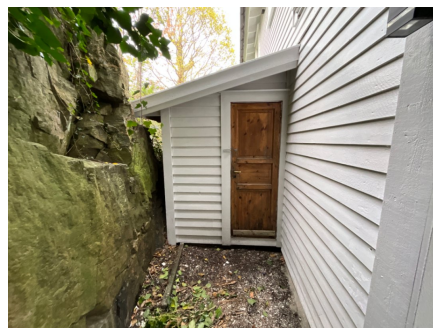
## TG 2 Bod på baksiden

Skader på dørene.  
Bygget trenger vedlikehold.

Vedlikeholde boden.

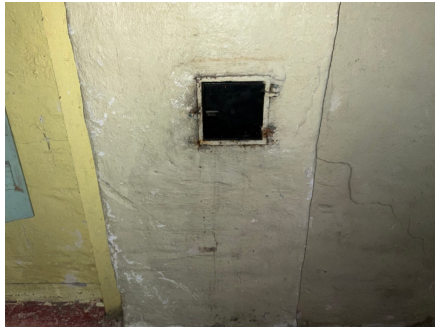
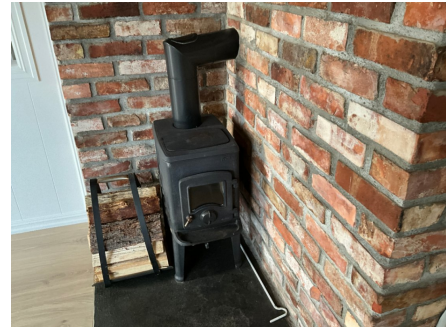
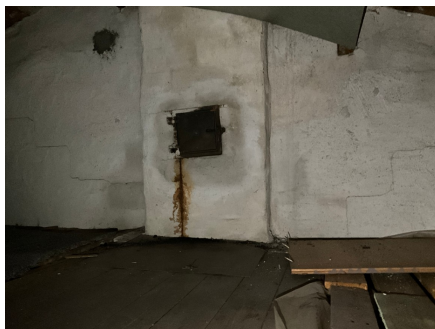
- Mer enn halvparten av forventet brukstid er passert på pipe.
- Det er merket etter "renning" under feieluke på loft. Dette indikerer at det kan oppstå kondens i pipen, eller at den ikke er regnsikret over yttertaket.
- Tilstandsgrad 2 gis når bygningsdelen har vesentlige avvik. Bygningsdelen skal enten ha feil utførelse, en skade eller symptomer på skade, sterk slitasje eller nedsatt funksjon. Graden gis når bygningsdelen trenger vedlikehold eller tiltak i nær fremtid. Graden skal også brukes når delen er gammel og det er grunn til å varsle om faren for skader på grunn av alderen, eller når det er grunn til å overvåke delen spesielt på grunn av fare for større skader eller følgeskader.

Konsekvens av registrert avvik er økt fare for pipebrann.

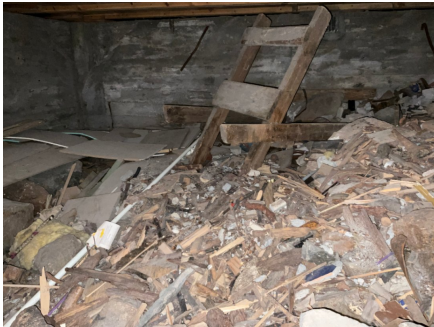
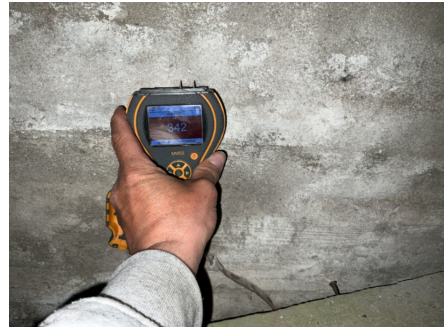
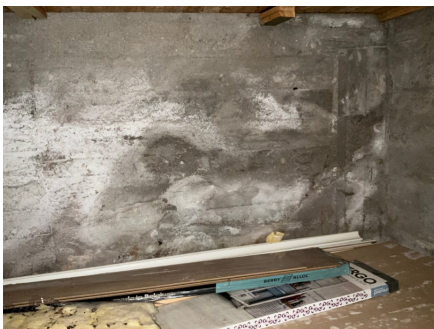
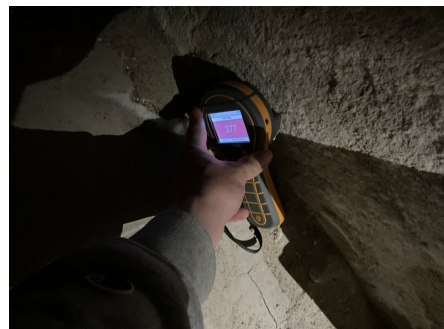
## TG 2 Rom Under Terreng

- Det er påvist indikasjoner på noe fuktgjennomtrenging i kjellergulv.
- Det er påvist indikasjoner på noe fuktgjennomtrenging inn i kjellermur.

Det er ved søk etter fukt svært vått i kjelleren.

- Det påviste fuktnivå gir grunn til å overvåke konstruksjonen jevnlig for å se utvikling over tid, og eventuelt foreta tiltak for å unngå fuktskader.

Rommet er kun i bruk som grovkjeller, ved endret bruk må det gjøres tiltak på dreneringen.  
Anbefaler utlufting og isolering mot badet for å minimere fukt påkjenningen opp i bygget.

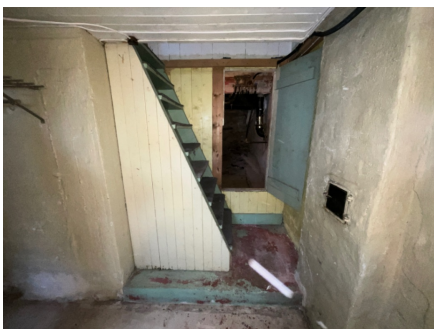
## TG 3 Innvendige trapp kjeller

Boligen har malt kjeller trapp.

- Rekkverk må monteres for å lukke avviket.

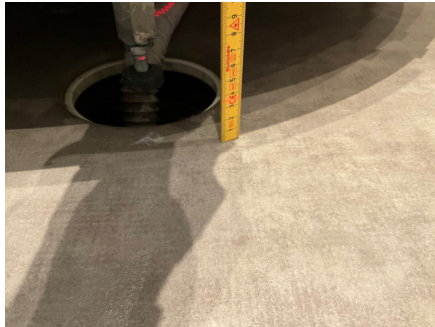
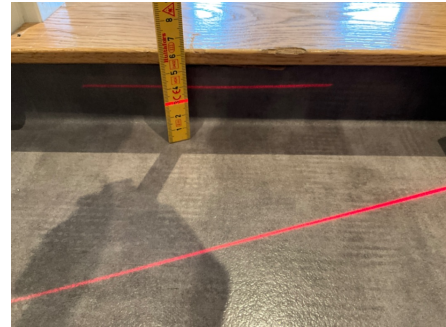
## TG 2 Overflater Gulv

- Det er påvist avvik i fallforhold til sluk i forhold til krav i forskrift på byggetidspunktet.
- Krav til fall er ikke oppfylt og gulvet er tilnærmet flatt (har ikke motfall).

- Våtrommet fungerer med dette avviket.

Avviket har ingen konsekvens ved dagens bruk, ved endret bruk (dersom dusjkabinettet fjernes) må det etableres fall til sluk.

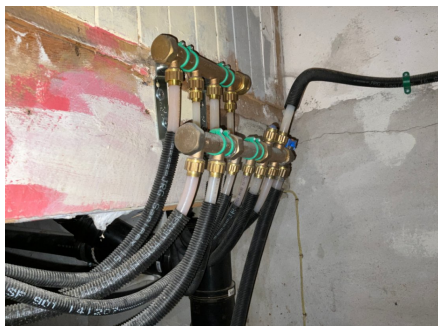
- Det er påvist at eventuelt lekkasjevann fra rør i rør system ikke ledes til sluk eller annen kompenserende løsning.

- Det bør foretas tiltak på anlegget som sikrer bedre løsning på eventuelt lekkasjevann fra rør i rør system.

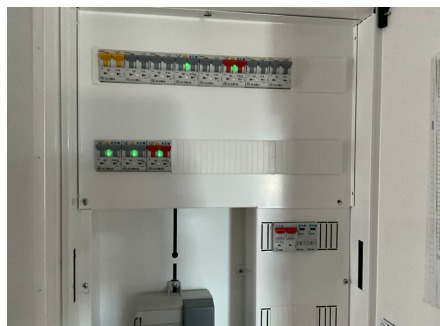
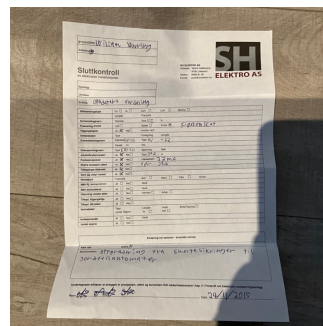
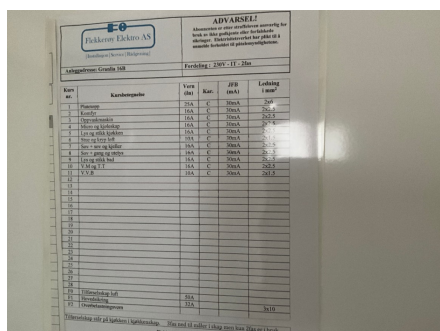
## TG 2 Elektrisk anlegg

EL-anlegg har lang levetid om ikke det belastes mer enn beregnet. Deler av anlegget er fra byggeår.  
Anbefaler utvidet el kontroll.

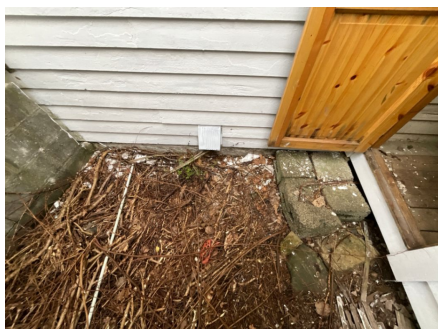
## **Fuktsikring og drenering**

Det er ingen utvendig fuktsikring på de deler av bygget som ligger under terrenget.

- Det mangler, eller på grunn av alder er det sannsynlig at det mangler, utvendig fuktsikring av grunnmuren ved kjeller/underetasje.

- Overvåk tilstanden jevnlig. For å få tilstandsgrad 0 eller 1 må dreneringen skiftes ut, men tidspunktet for når dette er nødvendig er vanskelig å si noe om. Bruken av underetg/kjeller vil og være avgjørende.

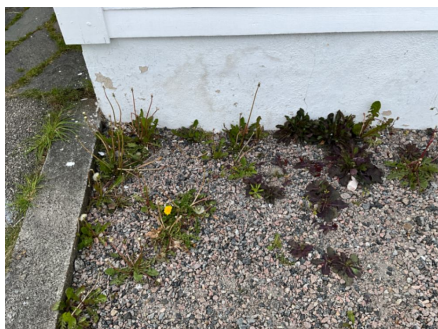
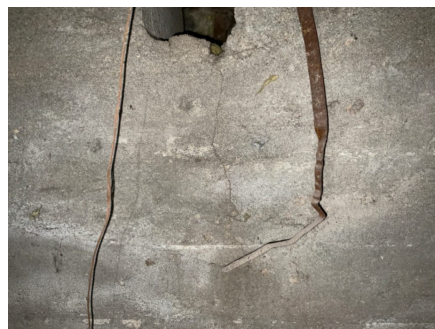
## TG 2 Grunnmur og fundamenter

- Grunnmuren har sprekkdannelser.

- Lokal utbedring må utføres.

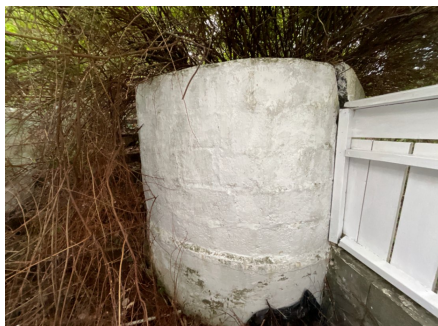
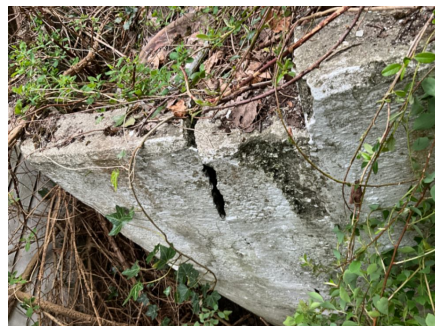
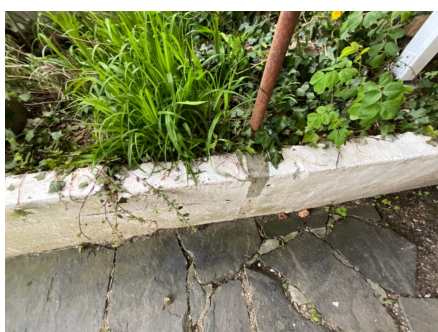
## TG 2 Forstøtningsmurer

- Det er påvist mindre sprekker og/eller skjevheter i muren.

- Lokal utbedring må utføres.

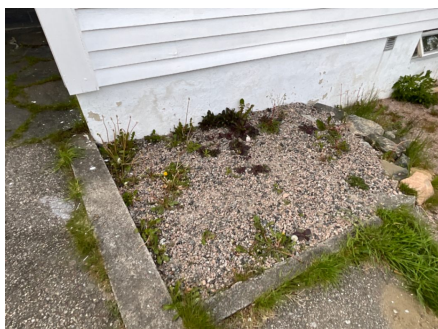
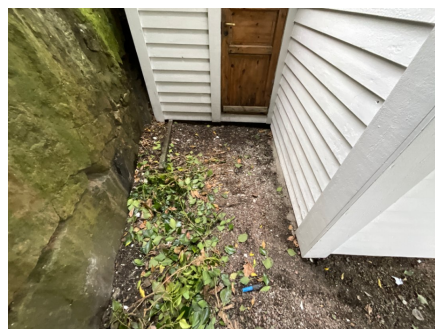
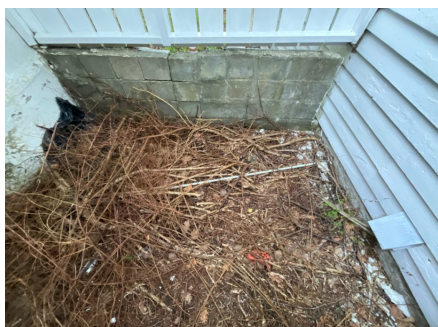
## TG 2 Terrenghforhold

Boligen er oppført i skrått terreng. Tilstandsgrad er satt på bakgrunn av fukt i underetasjen og synlige deler av eiendommen.

- Det bør foretas terrengjusteringer.

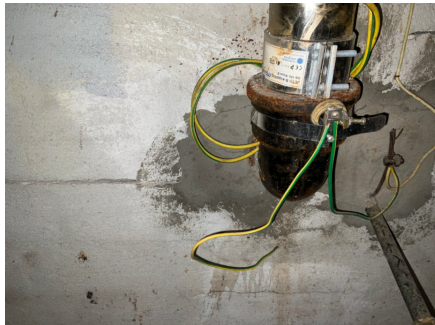
## TG 2 Utvendige vann- og avløpsledninger

Vannledning av metall tilkoblet offentlig vann via private stikkledninger.  
Innvendig stoppekran er ikke funksjonstestet grunnet høy alder med fare for vannskader.  
Utvendig stoppekran er ikke lokalisert.

- Det er ikke behov for utbedringstiltak siden anlegget fungerer i dag, men ut ifra alder kan skader plutselig oppstå på eldre anlegg.
