# Tilstandsrapport

📍 Ånnerudskogen 38 , 1383 ASKER

# gnr. 8, bnr. 116

Rapportdato: 22.12.2025

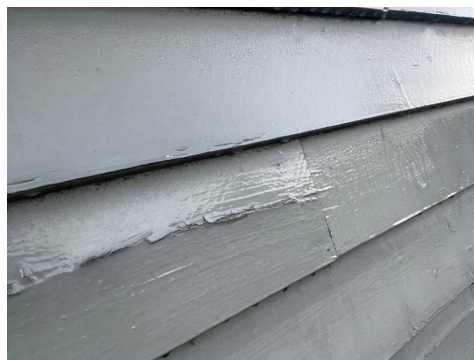
Kledningen har liten klaring mot beslag, noe som kan medføre økt risiko for fuktoptak og redusert levetid på kledningen.

Det bør etableres tilstrekkelig lufting i nedre kant av kledningen for å hindre fuktopphopning og råteskader.

Tørkesprekker og liten klaring mot beslag bør utbedres for å redusere risikoen for vanninntrenging og forringelse av kledningen.

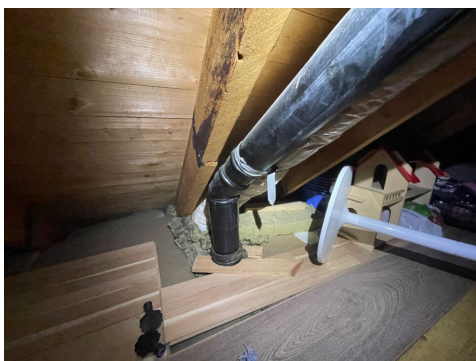
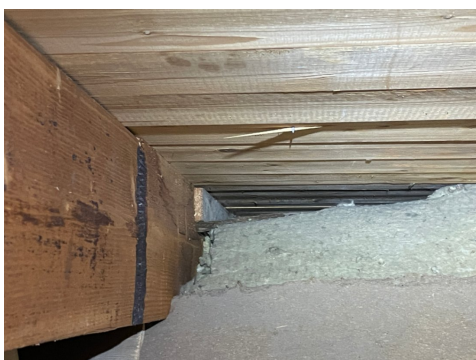
- Det er begrenset/dårlig ventilering av takkonstruksjonen.
- Det er påvist andre avvik:

OBS! Det er lagret eldre ventilasjonskanaler på loftet. Disse kan være laget av asbestholdig materiale, noe som innebærer en potensiell helsefare dersom de håndteres eller skades. Det anbefales å få materialene undersøkt av fagperson før eventuell fjerning eller arbeid i området.

Soilrøret bør isoleres for å hindre kondensering, da manglende isolasjon kan føre til fuktskader og redusert levetid på konstruksjonen.

Ventileringen av takkonstruksjonen i skråtaket bør forbedres for å redusere risikoen for kondens og påfølgende råteskader.

Det anbefales å få undersøkt de eldre ventilasjonskanalene på loftet for mulig asbestinnhold av kvalifisert fagperson, da håndtering eller skade på slike materialer kan medføre alvorlig helsefare.

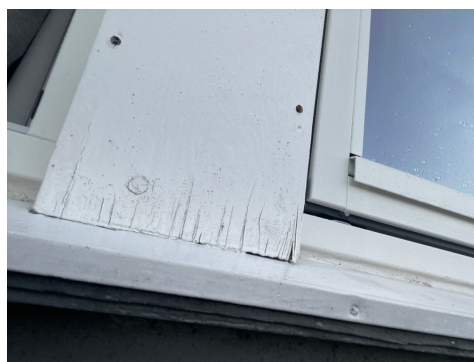
- Det er påvist avvik rundt innsettingsdetaljer.

Det er liten klaring mellom belistningen og vannbrettet.

Det bør etableres tilstrekkelig klaring mellom belistning og vannbrett for å unngå fuktopptak i treverket. Manglende klaring kan føre til fuktskader og redusert levetid på vindusdetaljene.

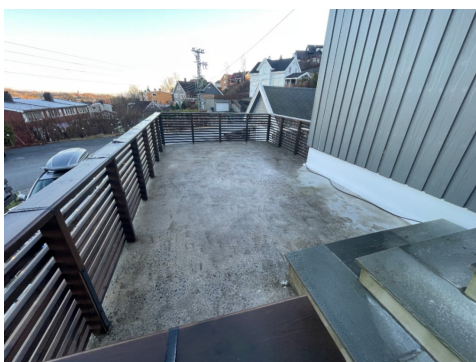
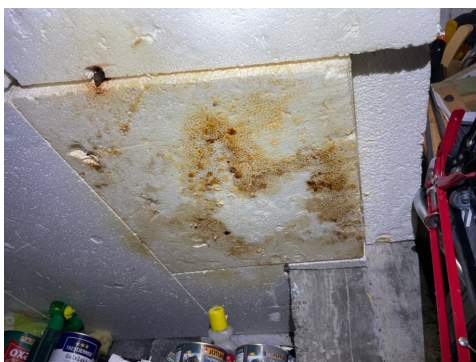
- Rekkverket er for lavt i forhold til dagens krav til rekkverkshøyder.
- Det er påvist andre avvik:

Det er påvist stedvis fuktgjennomtrengning i innvendig bod. Støpt terrassedekke har ikke tettesjikt.

Rekkverkshøyden bør økes for å tilfredsstille dagens krav, for å redusere risikoen for fallulykker.

Det bør etableres tettesjikt på det støpte terrassedekket for å hindre fuktinntrengning i underliggende konstruksjoner og innvendig bod. Manglende tettesjikt medfører økt risiko for fuktskader og redusert levetid på konstruksjonen.

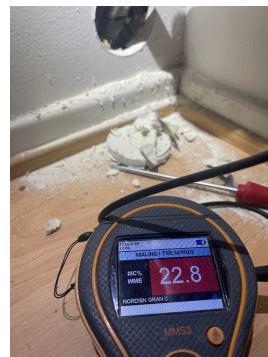
- Det er gjennom hulltaking påvist høyt fuktnivå inne i trekonstruksjonen i hulltakingen, men ikke påvist fuktskader i dette området. Høy luftfuktighet kan over tid føre til muggvekst eller sverting av materialer. Samtidig kan materialer og konstruksjoner bli ødelagt. svelling i laminatskjøter.

Det bør iverksettes tiltak for å redusere fuktbelastningen i konstruksjonen, samt vurdere utbedring eller utskifting av laminatgulvet for å hindre videre svelling og skade.

Dersom tiltak ikke iverksettes, kan det føre til ytterligere oppsprekking, fuktskader og behov for mer omfattende reparasjoner. For full forvisning og tilstand så må vegger demonteres. Dette blir ikke gjort ved en tilstandsbefaring.

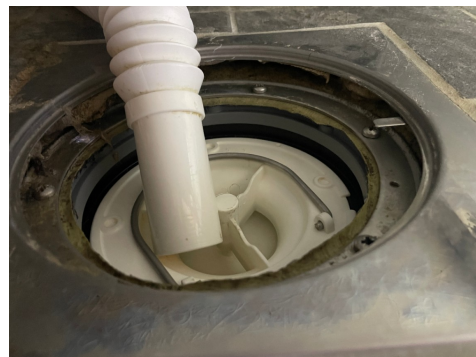
Sluk under kabinett

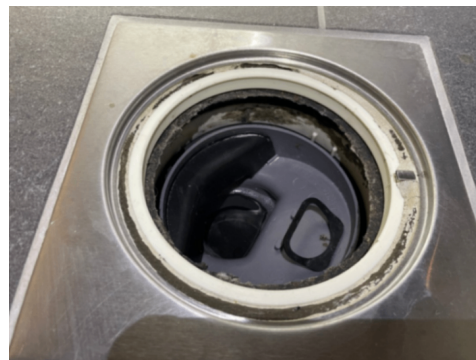
Sluk under benk

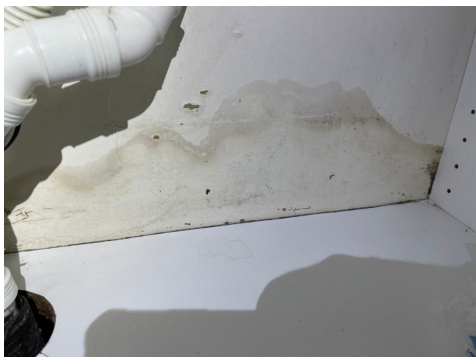
Det er fuktskjolder i skapet under vasken. Det var tørt på befaringsdagen. Det er antydning til forekomst av svartsopp.

Fuktskjolder og antydning til svartsopp bør undersøkes nærmere for å avdekke årsaken til fuktproblemet.

Dersom det påvises soppvekst, bør dette fjernes og berørte materialer eventuelt byttes ut for å unngå forringelse av inneklimate og skade på konstruksjonen.

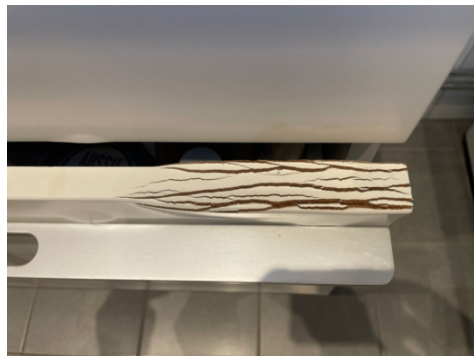
- Det er påvist skader på innredning.

Utbedring av skader på innredningen bør utføres for å unngå unødige fuktbelastning og for å lukke avviket.

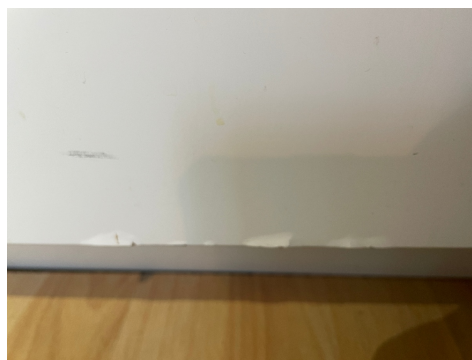
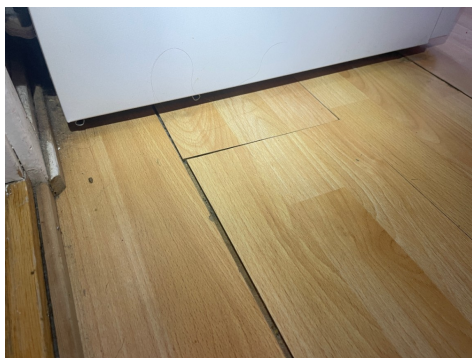
- Det er påvist skader/fuktskjolder i kjøkkengulvet.
- Det er påvist at overflater har noe skader.

Det er tegn til eldre skader i gulvet ved kjøleskapet.

Skader i skapfronter er av mindre kosmetisk karakter, men bør utbedres for å opprettholde et pent og funksjonelt kjøkken.

Svelling og skader i gulvet ved kjøleskap bør undersøkes nærmere og utbedres for å hindre videre skadeutvikling og redusere risikoen for fuktskader i konstruksjonen.

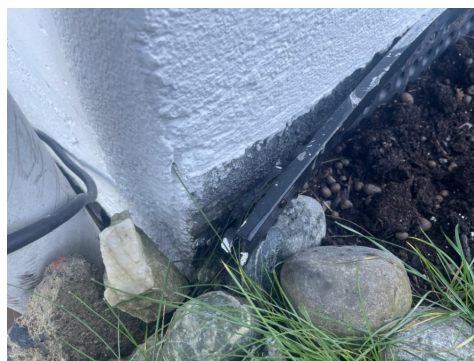
- Mer enn halvparten av forventet levetid på drenering er overskredet.
- Det er avvik:

Det bør utbedres eller monteres ny toppelist der denne er defekt, for å hindre at fukt og biologisk materiale trenger inn mellom grunnmur og knotteplast.
